# **RELATÓRIO DE DIAGNÓSTICO DE ENGENHARIA DE INFRAESTRUTURA AQUAVIÁRIA**

Este Relatório de Diagnóstico de Engenharia de Infraestrutura Aquaviária busca caracterizar as condições de navegabilidade em cada um dos trechos atualmente operados para travessia de veículos e pedestres nos reservatórios das UHE's Furnas e Mascarenhas de Moraes.

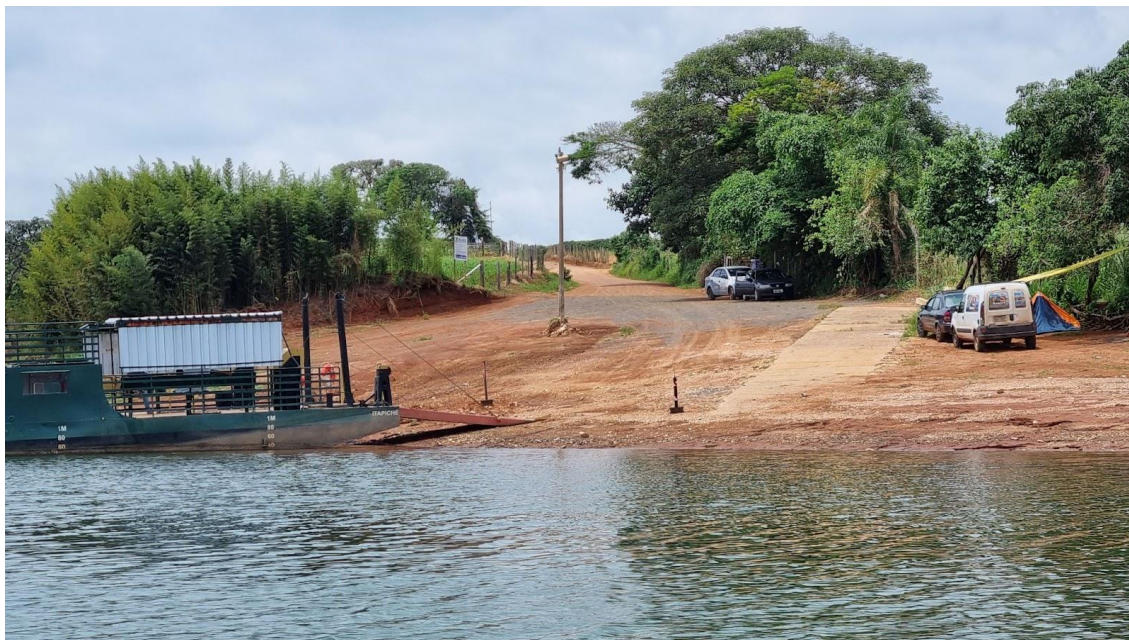
Figura 10 - Margens Carmo do Rio Claro.

A margem pertencente a Carmo do Rio Claro destaca-se por sua preservação, não apresentando vestígios de ocupação ou estruturas construídas. Da mesma forma, mas com a particularidade de estar mais agregada à zona urbana, encontra-se a margem de Itaci, a qual, apesar de estar próxima a residências, mantém-se livre de construções de suporte à atividade portuária.

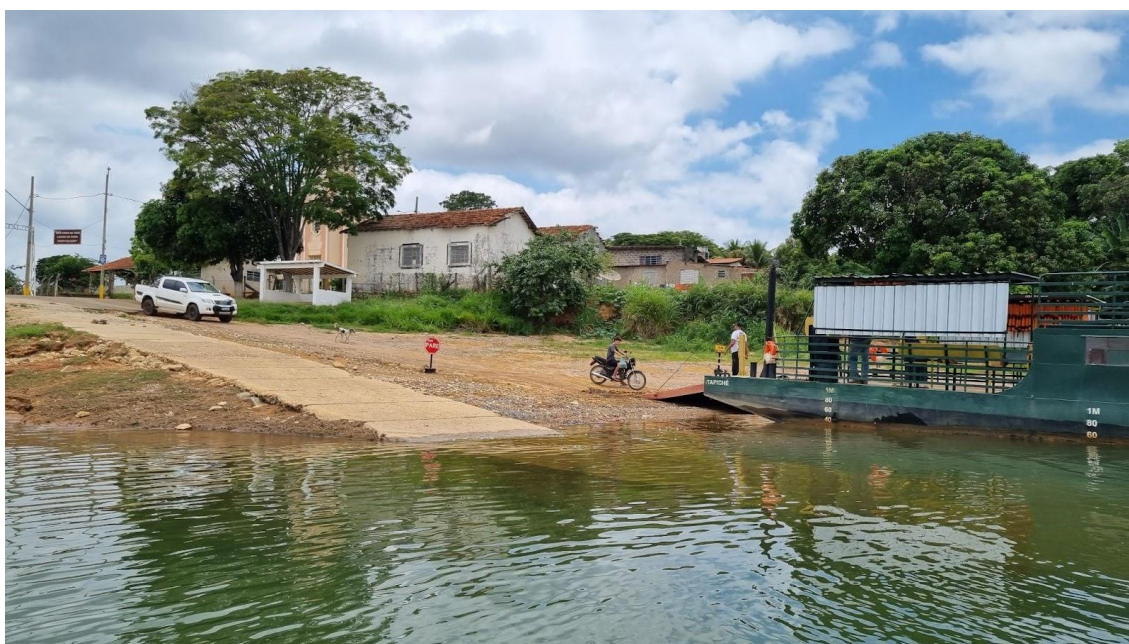
Figura 11 - Margens Itaci.

Chama a atenção a ausência de sistemas de balizamento e sinalização, cruciais para a segurança e orientação durante a travessia. Em Itaci, há apenas uma placa

de sinalização improvisada, insuficiente para atender às necessidades de uma navegação segura.

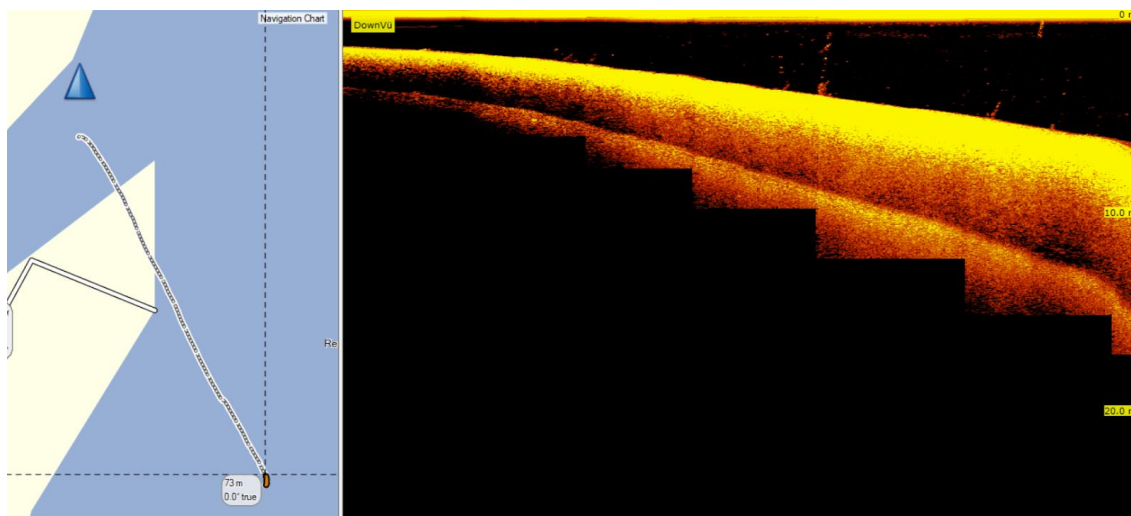
Figura 13 - Perfil sísmico – Porto Itaci.

O perfil sísmico indica um fundo majoritariamente arenoso, com presença de lodo e silte em profundidades maiores, assim como indícios de outras formações geológicas apenas em profundidades consideravelmente grandes.

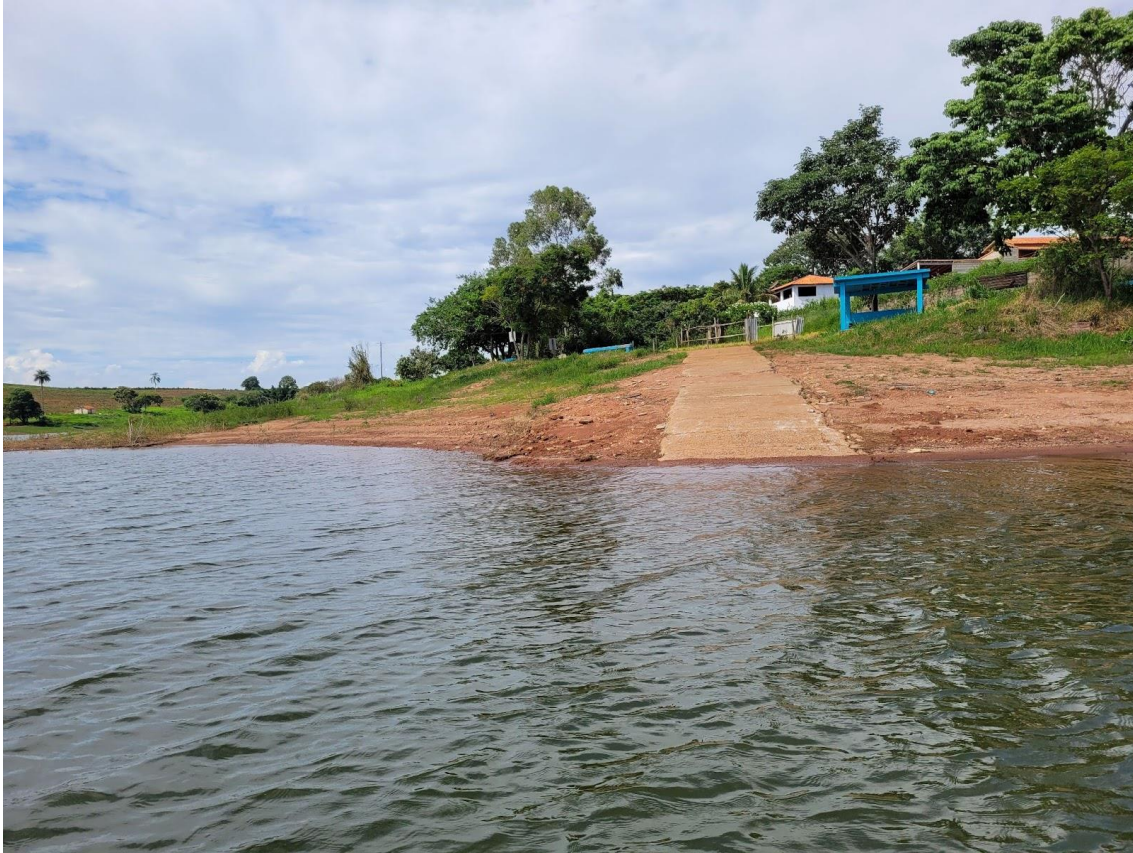
Figura 15 - Margens Campos Gerais.

As margens de Campos Gerais apresentam um cenário minimamente estruturado para receber os transeuntes com uma rampa de concreto e abrigo coberto, características que prestam um serviço básico aos usuários do porto. No entanto, este local carece de recursos cruciais, como iluminação e sinalização adequadas, além de estruturas de apoio, como banheiros e estacionamento. O mesmo ocorre em Fama, onde a rampa de concreto se integra ao ambiente urbano, facilitando o acesso, mas sem oferecer as demais comodidades e segurança necessárias, como balizamento e sinalização adequados.

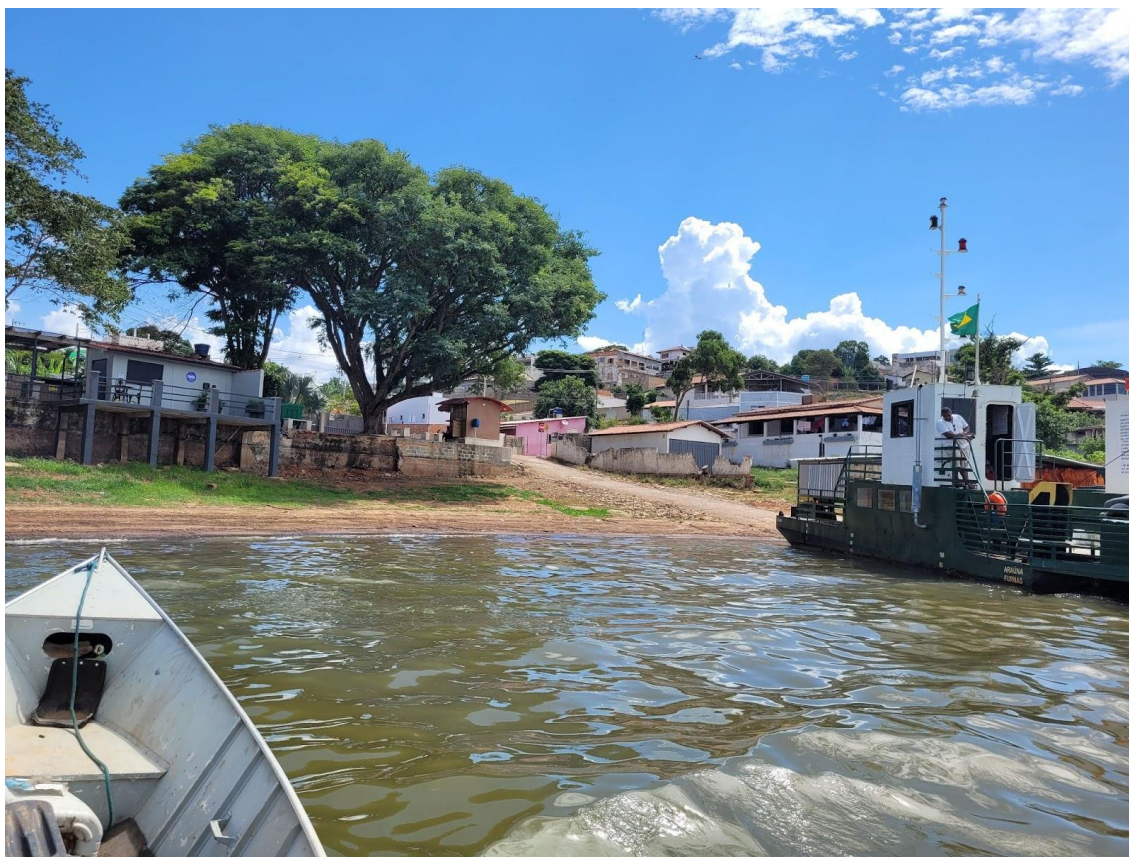
Figura 16 - Margens Fama.

Notadamente, ambos os lados sofrem com a ausência de infraestrutura adequada para auxiliar na travessia segura pelo reservatório. A inexistência de sistemas de balizamento e defensas pode resultar em riscos para a navegação, especialmente sob condições adversas de visibilidade ou durante a noite.

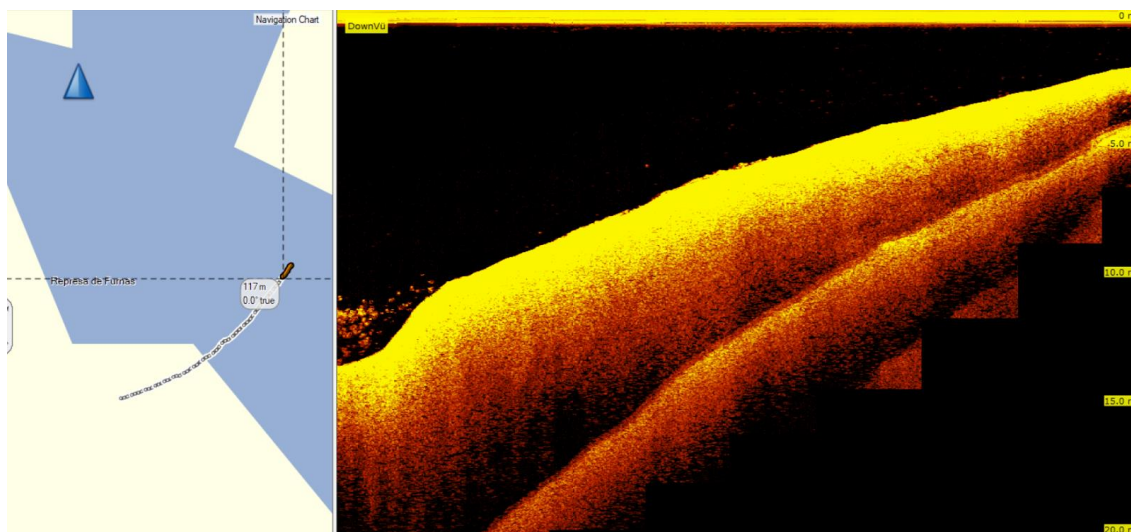
Figura 18 - Perfil sísmico - Porto Fama.

O perfil sísmico revela um fundo arenoso adequado à navegação, com a presença de sedimentos mais finos em profundidades maiores, além de indicativos de alterações no solo mais profundo que não interferem na navegação para embarcações de pequeno porte, desde que respeitado o calado máximo sugerido de 1,5 metros.

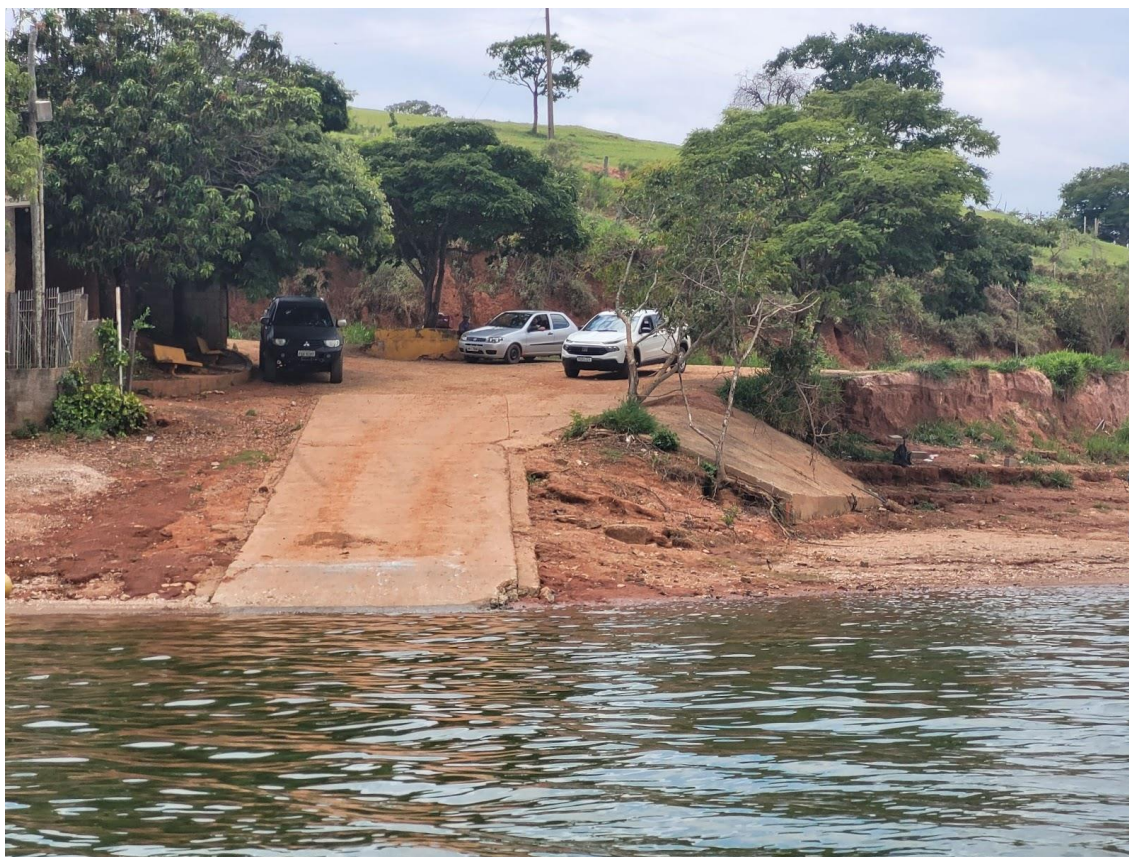
Figura 29 - Margens Alfenas.

As condições encontradas nas margens do Porto Harmonia são motivo de preocupação. Em Alfenas, a deterioração acentuada da geomorfologia do talude compromete a segura acessibilidade ao porto. Areado mostra-se em situação semelhante, com a presença de pedras soltas e solo desprotegido. Em Alterosa, embora o acesso seja provido de cascalho, a erosão evidente do talude sugere um risco iminente de assoreamento na região de atracação, fator que poderia afetar gravemente a operação portuária.

A conjugação destes fatores revela um cenário no qual o Porto Harmonia demanda atenção e investimentos, tanto para remediar os problemas estruturais das margens quanto para proporcionar a segurança necessária na navegação e na utilização das instalações portuárias. A modernização e manutenção contínua são essenciais para que esta infraestrutura continue a desempenhar seu papel vital na região.

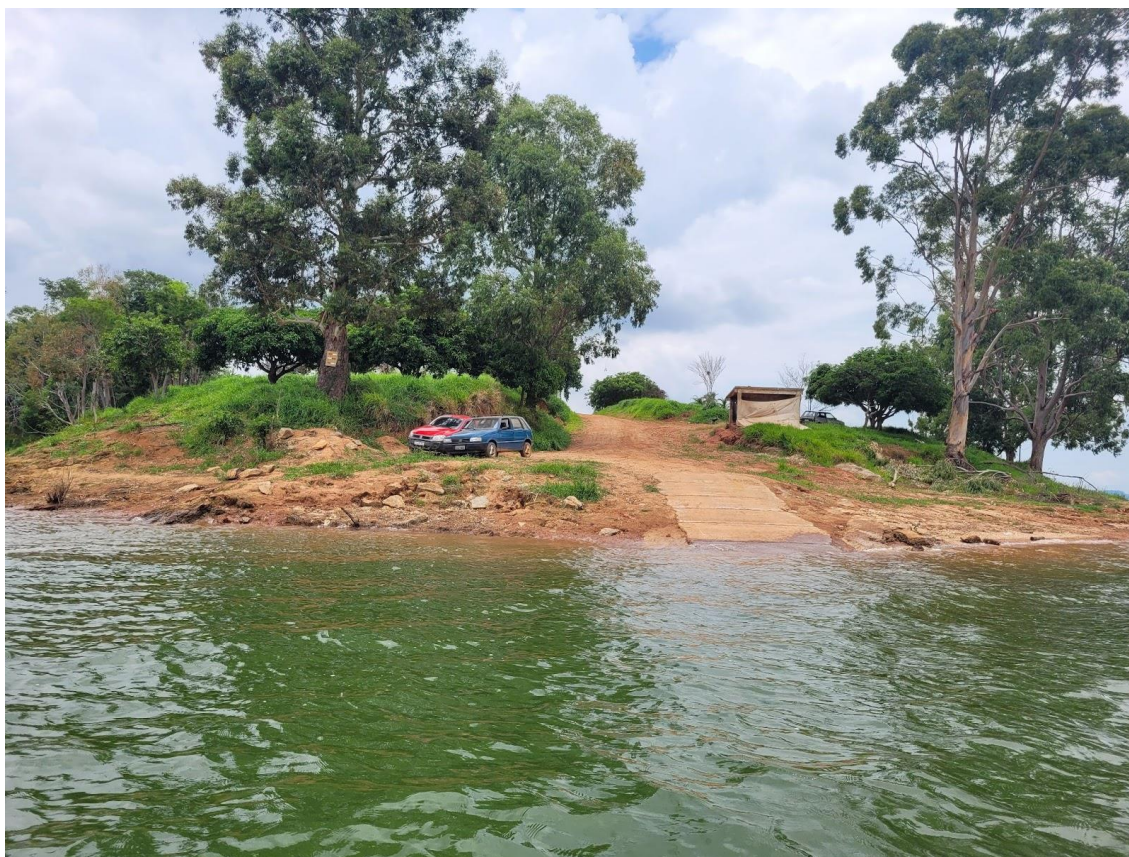
Figura 30 - Margens Areado.

As instalações de apoio neste porto são rudimentares ou inexistentes. Tanto em Areado como em Alfenas, as rampas de concreto encontram-se em estado de conservação precário e desprovidas de qualquer sistema auxiliar que garantiria a segurança, tais como balizamento e sinalização. A situação em Alterosa é ainda mais crítica, dado que nem rampa está disponível para auxiliar na transição entre terra e água.

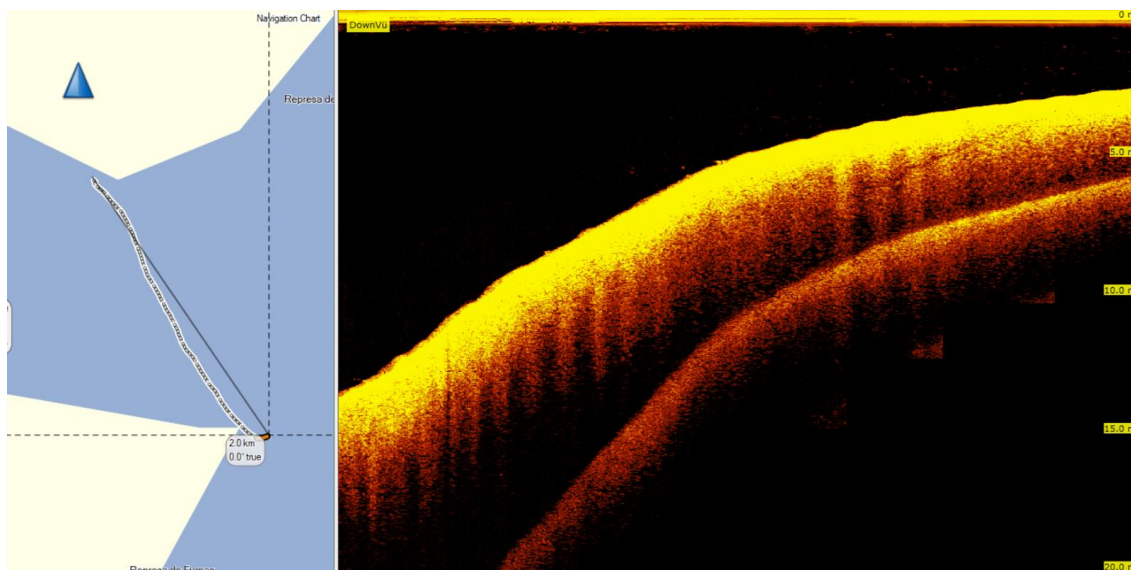
Figura 33 - Perfil sísmico - Porto Harmonia.

O perfil sísmico identifica um leito predominantemente arenoso com a presença de sedimentos mais finos em profundidades maiores e alterações no solo rochoso a partir de uma profundidade ainda maior, o que é essencial para planejar rotas de navegação seguras.

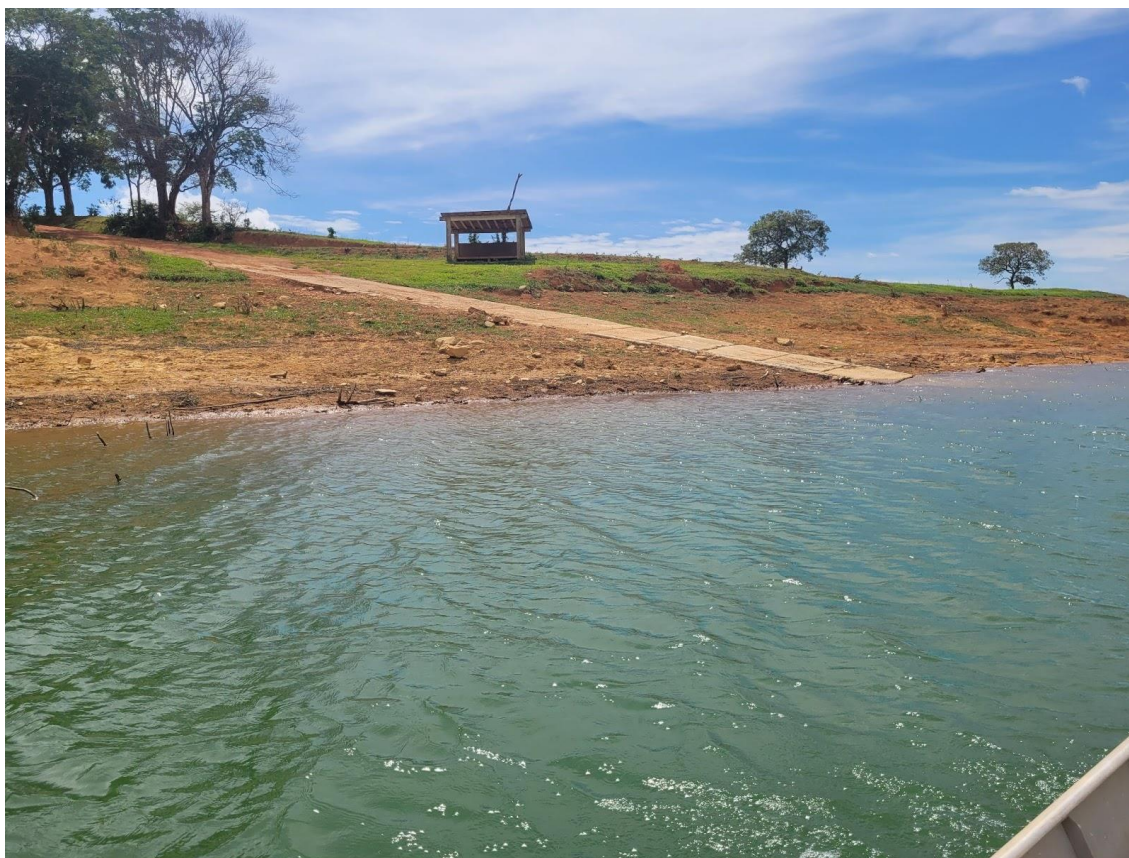
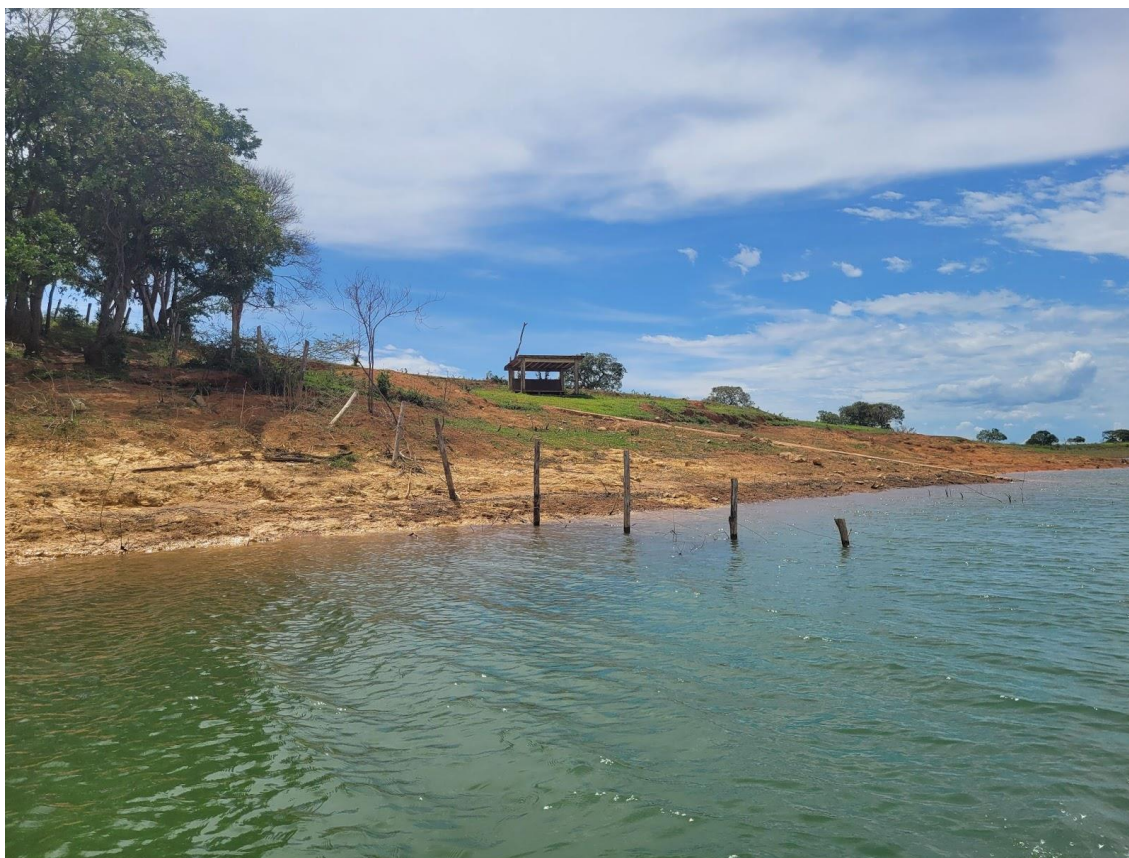
Nas margens de Cristais, o cenário é marcado pela presença de um terreno vulnerável, com solo exposto e pedras soltas que podem representar risco ao tráfego de pedestres e ao meio ambiente. Vegetação escassa e obstáculos naturais como galhos e cercas de madeira pontuam a orla, influenciando na experiência de uso do porto. Em Guapé, a situação se assemelha, evidenciando a necessidade de intervenção para restaurar e estabilizar o local, evitando erosão e outros impactos ambientais.

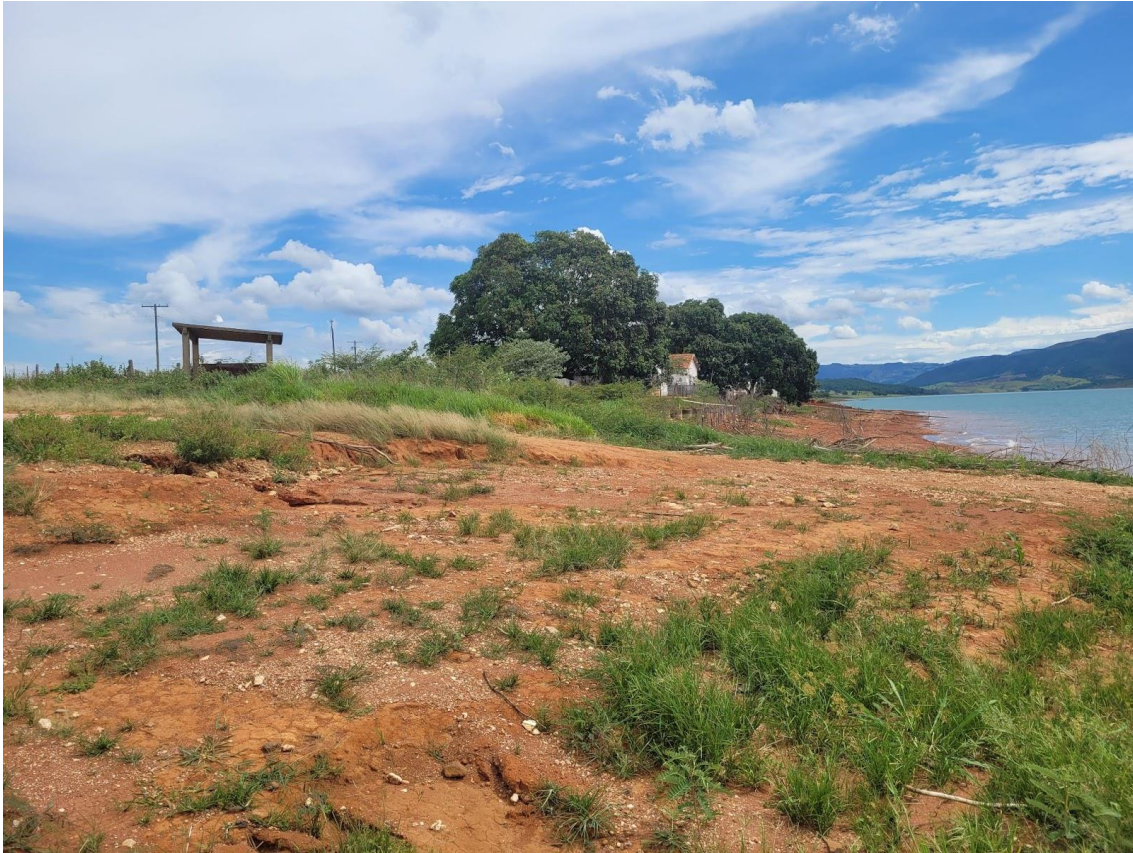
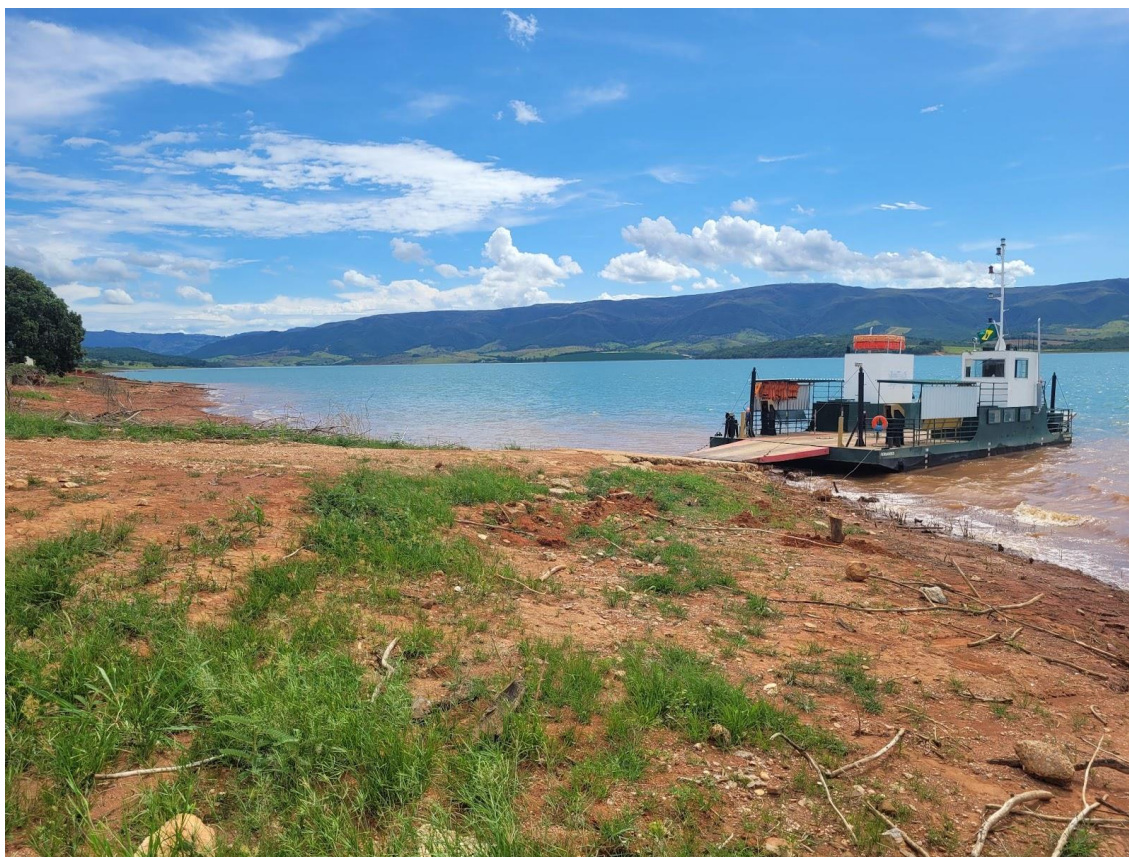
Em ambos os lados do porto, as rampas de concreto parecem negligenciadas, com sua manutenção demandando atenção urgente. A ausência total de elementos como sinalização náutica e sistemas de balizamento eleva o risco de acidentes e torna a navegação menos segura, principalmente em condições de baixa visibilidade ou durante a noite.

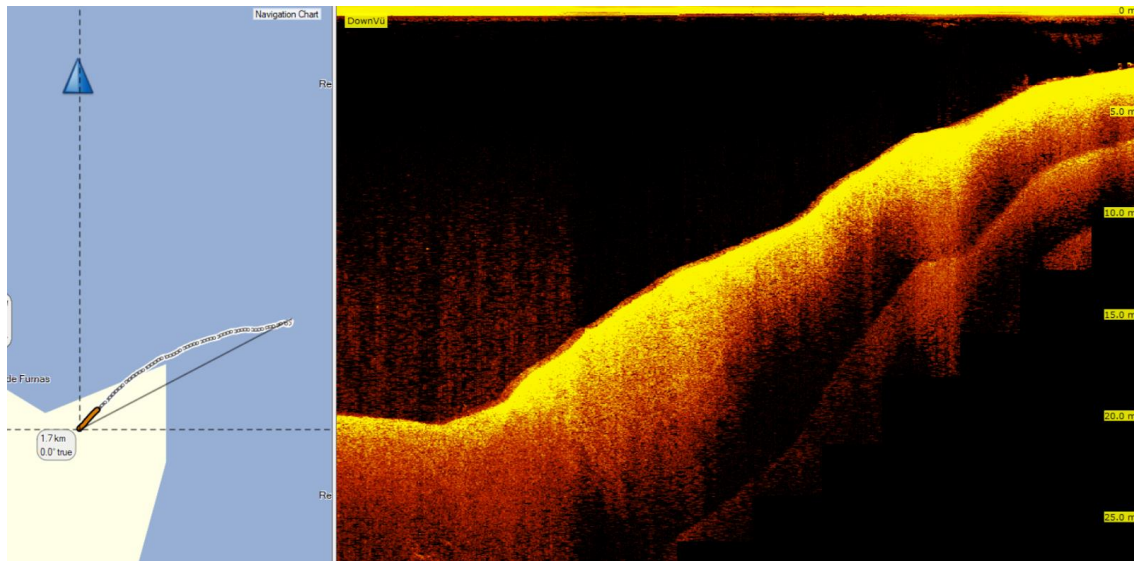
Figura 40 - Perfil sísmico - Porto Fernandes.

Quanto ao perfil sísmico, a constatação de um leito preponderantemente arenoso facilita a passagem de pequenas e médias embarcações. A presença de formações sólidas é levada em consideração apenas em níveis de profundidade que, em geral, não afetam a navegação nas condições usuais do reservatório.

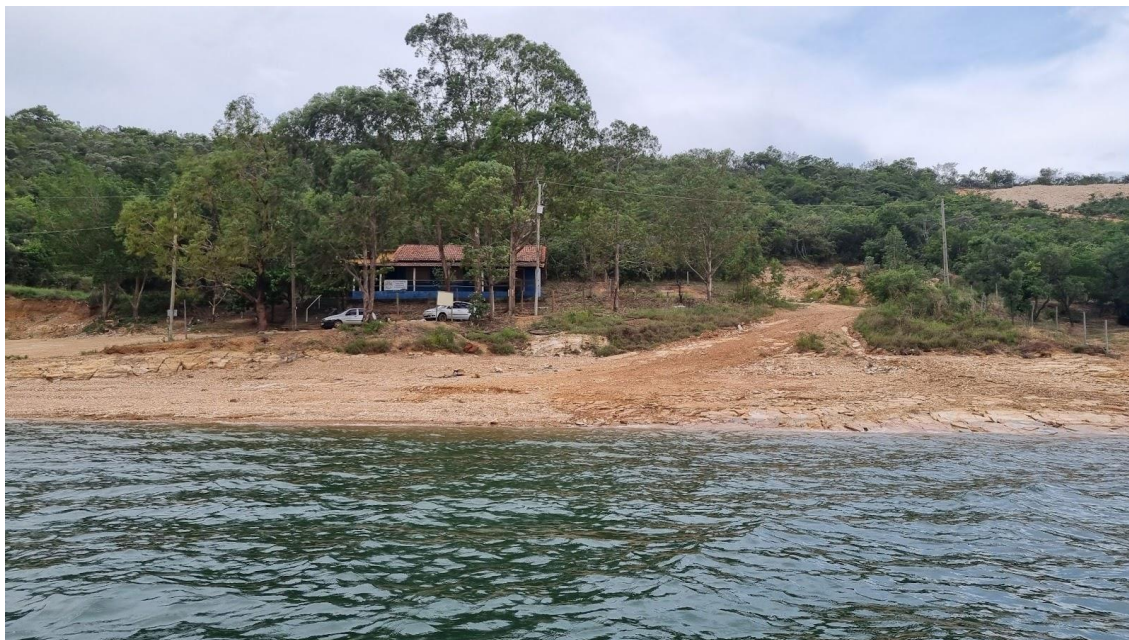
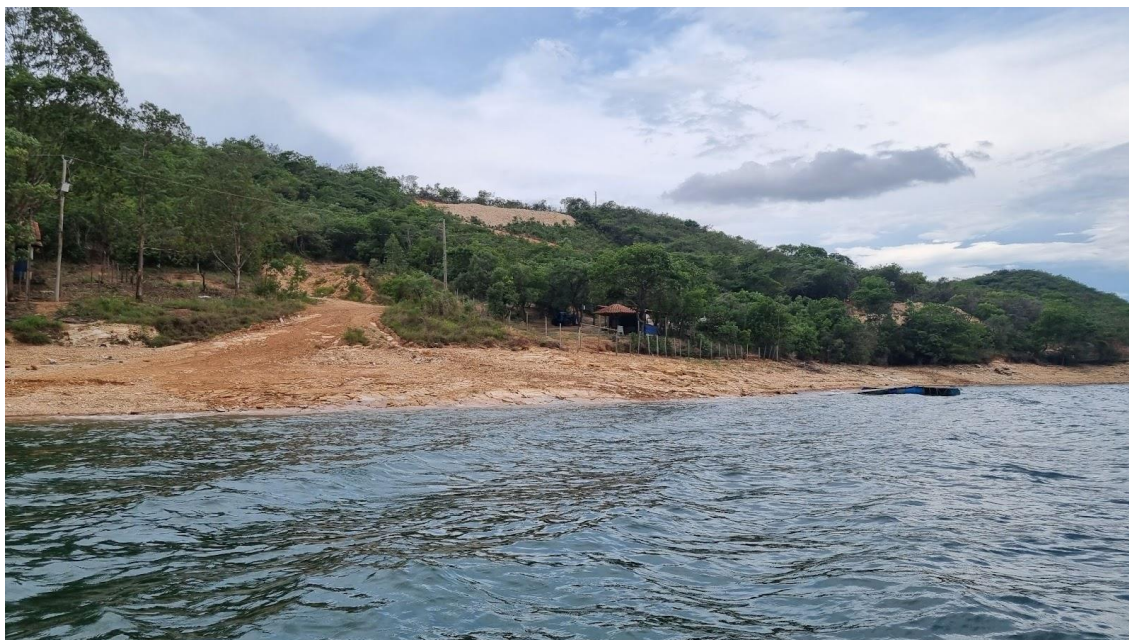
As condições atuais das margens em ambas as localidades, Guapé e São José da Barra, são preocupantes. A falta de vegetação protetora e a presença de solo exposto, junto com as pedras soltas, indicam um quadro de vulnerabilidade ambiental e risco potencial aos frequentadores, que pode ser exacerbado em períodos de chuva e erosão acelerada.

A infraestrutura de auxílio para a travessia náutica é praticamente inexistente. Falta de rampas de concreto e ausência total de sistemas como sinalização e balizamento são lacunas críticas que aumentam os riscos das operações de embarque e desembarque, podendo levar a incidentes que comprometem não somente a segurança dos usuários, mas também a integridade das embarcações.

Este panorama evidencia o potencial do Porto Pontal/Penas como um ponto de conexão entre Guapé e São José da Barra, ao mesmo tempo que destaca a necessidade premente de investimento em infraestrutura e preservação ambiental, com o intuito de otimizar a segurança, a acessibilidade e a sustentabilidade das operações portuárias nesse segmento do reservatório.

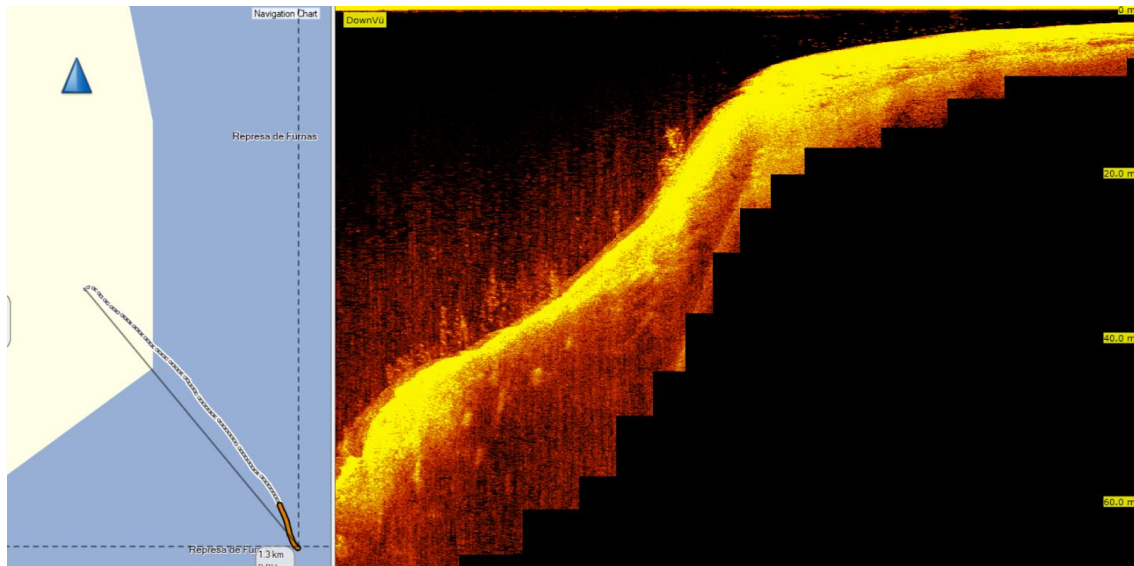
Figura 45 - Perfil sísmico - Porto Pontal/Penas.

O padrão sísmico do leito do reservatório mostra-se majoritariamente arenoso com áreas de acumulação de sedimentos mais finos em profundidades maiores, proporcionando condições estáveis para a navegação na área.

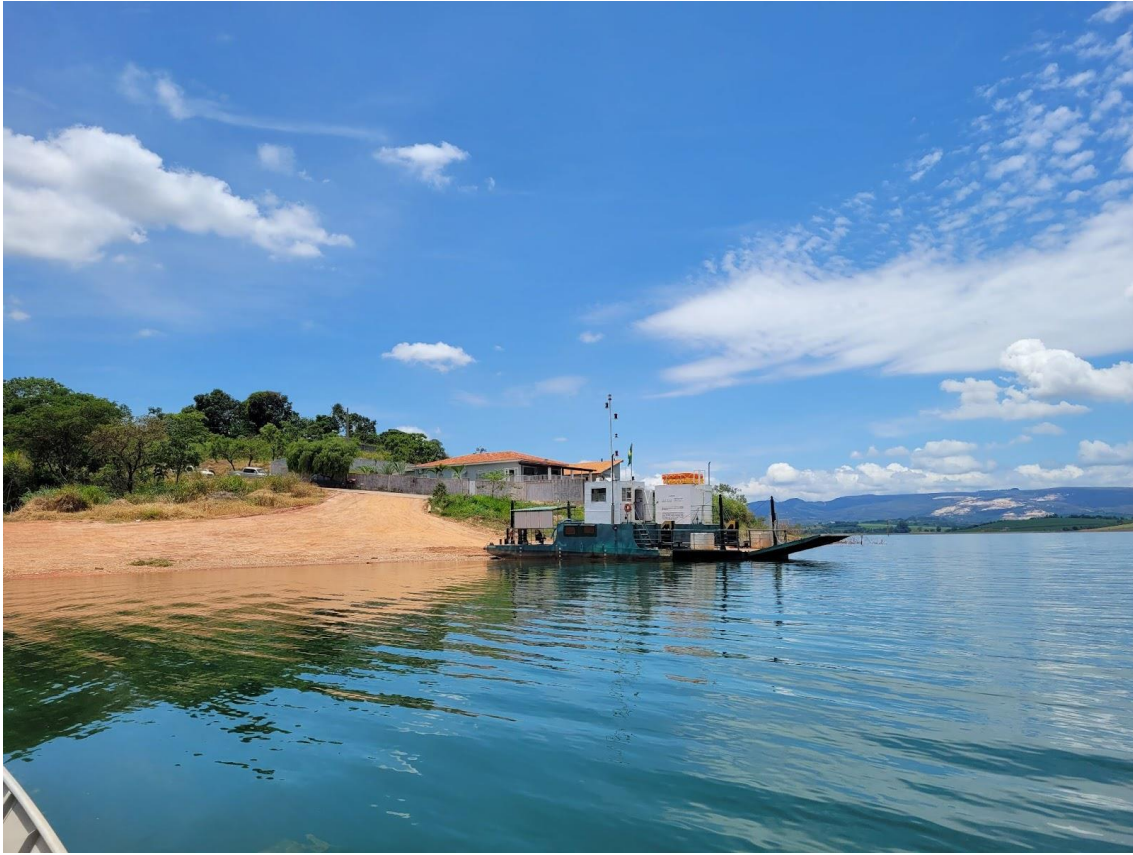
Figura 47 - Margens Guapé.

Integrado ao urbanismo de Guapé, o Porto Barreirinho está em uma área onde a interferência humana é evidente, com construções particulares e um recuo da vegetação nativa em relação à linha d'água. A exposição do solo, sem a proteção adequada da vegetação, pode acarretar problemas de erosão e instabilidade. Nos pontos opostos de embarque e desembarque, as condições são similares, com a ausência significativa de uma infraestrutura que suporte a atividade portuária, embora as edificações não estejam presentes.

A precariedade na infraestrutura de sustentação ao tráfego náutico se estende por toda a operação do porto, faltando rampas de concreto e sistemas de apoio como sinalização e balizamento, tornando o processo de embarque e desembarque uma tarefa potencialmente arriscada, especialmente em condições de visibilidade reduzida ou durante a noite.

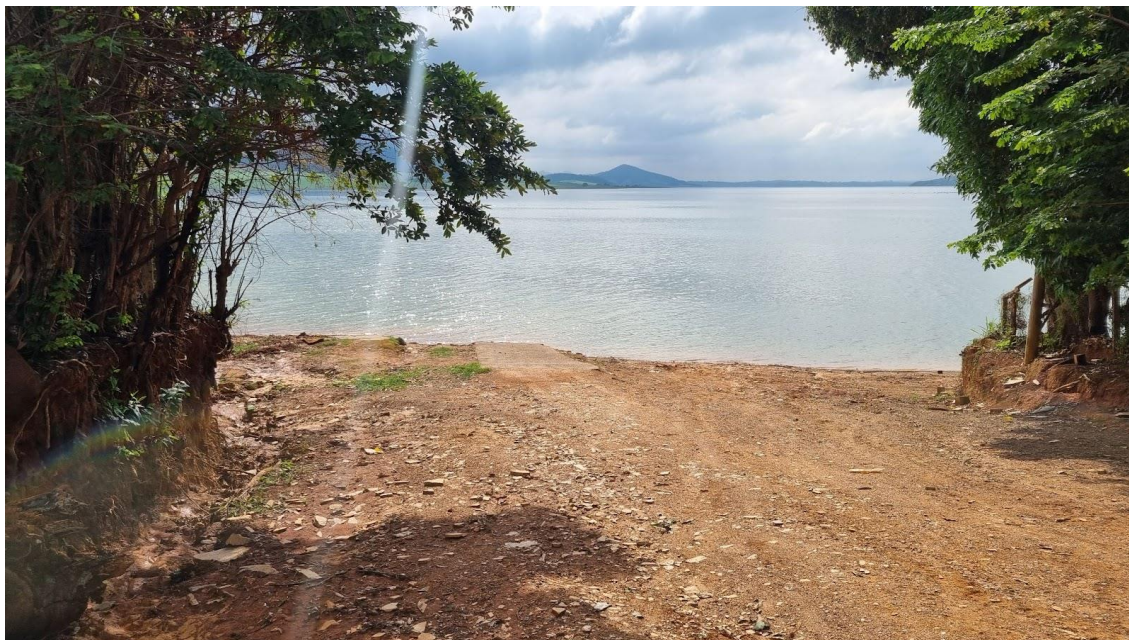
Figura 53 - Margens Itapiché.

A margem em Itapiché caracteriza-se pela presença de vegetação nativa que se estende até perto da linha d'água, indicando uma relação equilibrada com o ambiente aquático. Contudo, é notória a existência de solo exposto e vestígios de entulho, aspectos que demandam atenção para evitar a degradação ambiental.

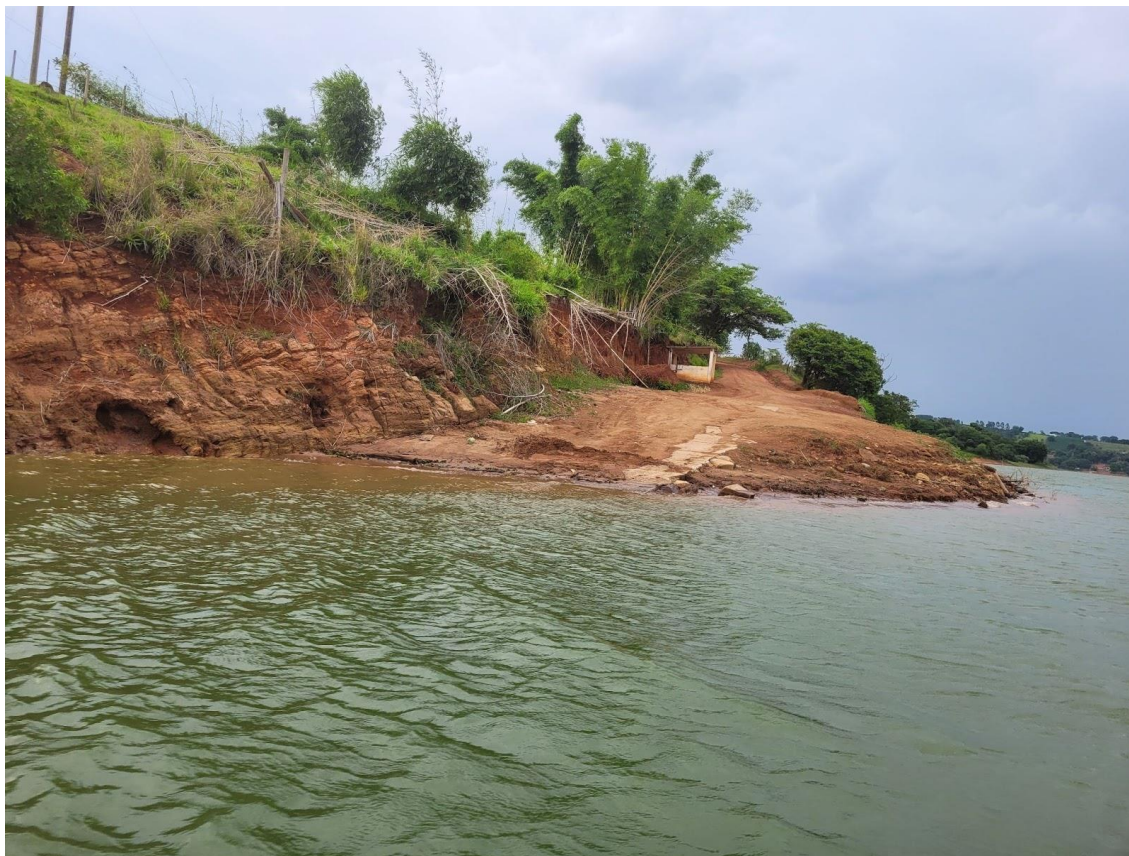
Figura 58 - Margens Paraguaçu.

Paraguaçu: A área exibe sinais de deterioração, com solo exposto significativo, taludes em processo de erosão, pedras e galhos espalhados nos arredores, indicando potencial risco ambiental e para os usuários.

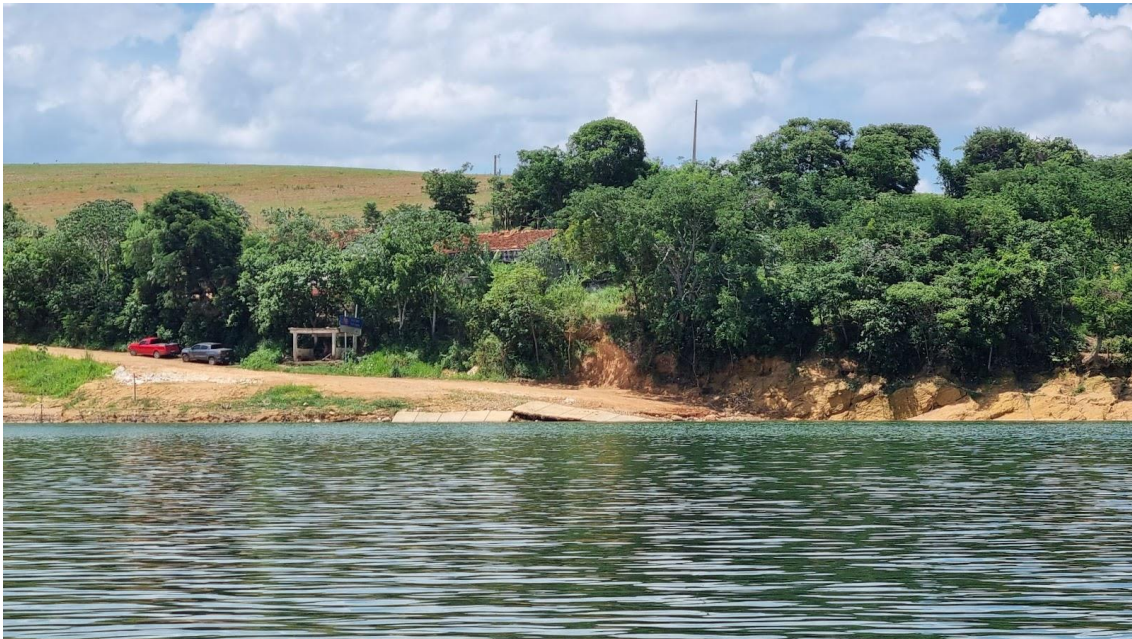
Figura 75 - Margens Carmo do Rio Claro.

Carmo do Rio Claro: Confronta-se com problemas de erosividade mais sérios, pontuados por taludes degradados e áreas onde o solo está claramente exposto, sugerindo a necessidade de ações urgentes de recuperação e proteção ambiental.
