## **RELATÓRIO DIAGNÓSTICO DE ENGENHARIA E INFRAESTRUTURA TERRESTRE**

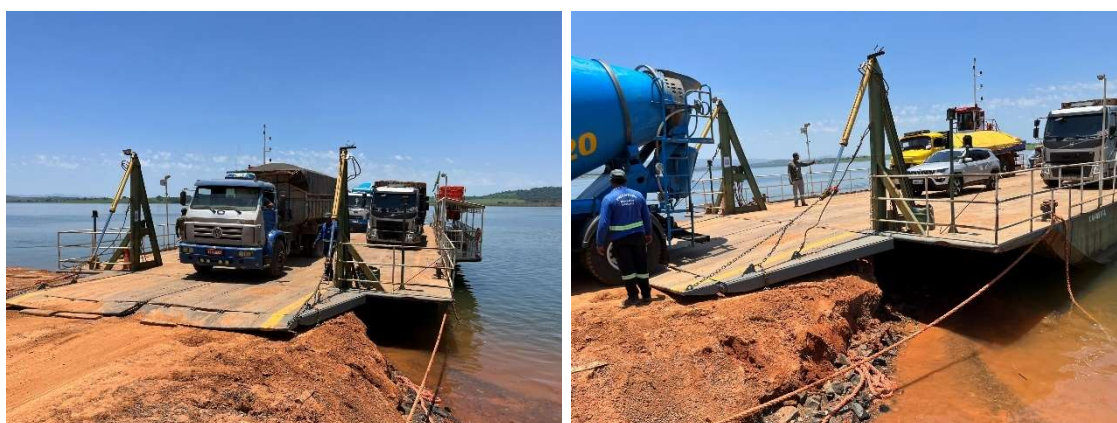
Figura 12 - Porto Delfinópolis – Atracadouro - Margem Delfinópolis

Quanto às condições dos atracadouros, as estruturas de concreto encontram-se deterioradas. Nos acessos vistoriados foram constatados elementos em concreto armado com deslocamento e oxidação das armaduras, devido à falta de manutenção.

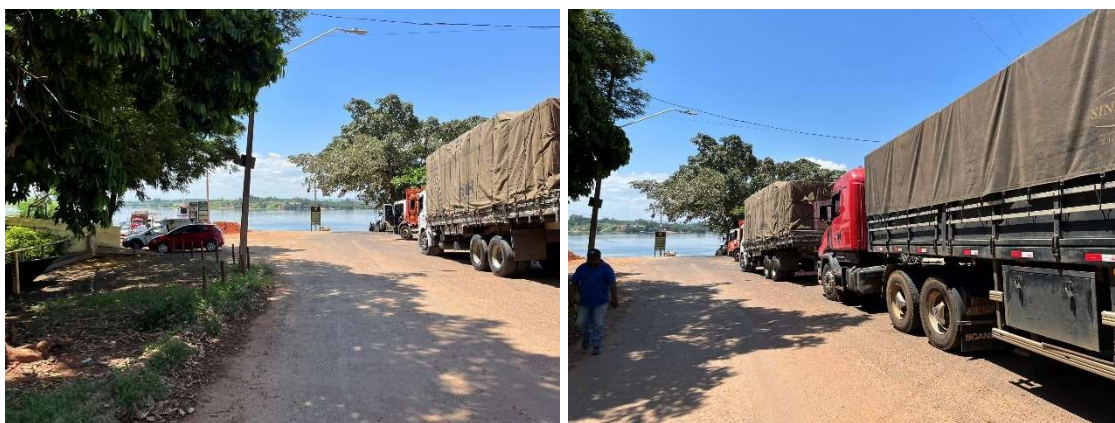
Figura 21 - Porto Delfinópolis - Pátio dos Terminais - Margem Cássia

Também não foram verificados sistemas de drenagem no pátio com os devidos caimentos e área para captação dos efluentes. Atualmente, todos os efluentes que incidem sobre os pátios, como óleos de vazamento dos motores dos veículos, solos carregados pela ação da chuva, entre outros, são levados diretamente para o reservatório.

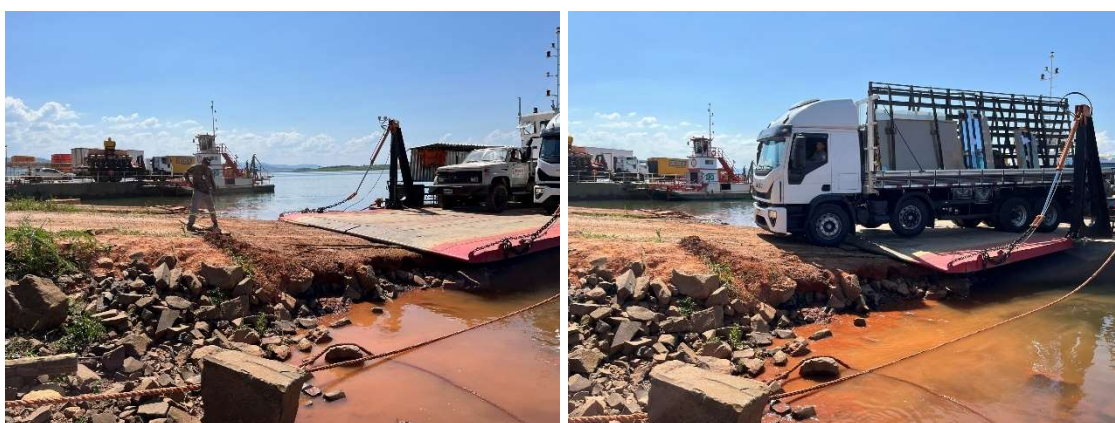
Figura 26 - Porto Delfinópolis - Atracadouro Operacional 02 - Margem Cássia

Quanto às condições dos atracadouros, as estruturas de concreto encontram-se deterioradas. Nos acessos vistoriados foram constatados elementos em concreto armado com deslocamento e oxidação das armaduras, devido à falta de manutenção.

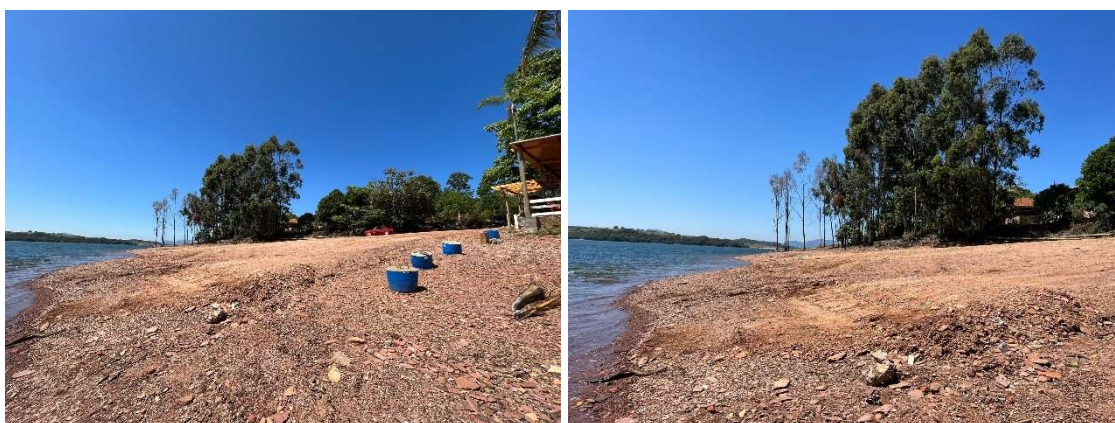
Figura 59 - Porto Pontal/Penas - Pátio do Terminal - Margem São José da Barra

Quanto a topografia local, foram identificados afundamentos e ravinamentos nos solos provocados pela ausência de canalização e pela percolação superficial da água. Também não foram verificados sistemas de drenagem no pátio com os devidos caimentos e área para captação dos efluentes. Atualmente, todos os efluentes que incidem sobre os pátios, como óleos de vazamento dos motores dos veículos, solos carregados pela ação da chuva, entre outros, são levados diretamente para o reservatório.

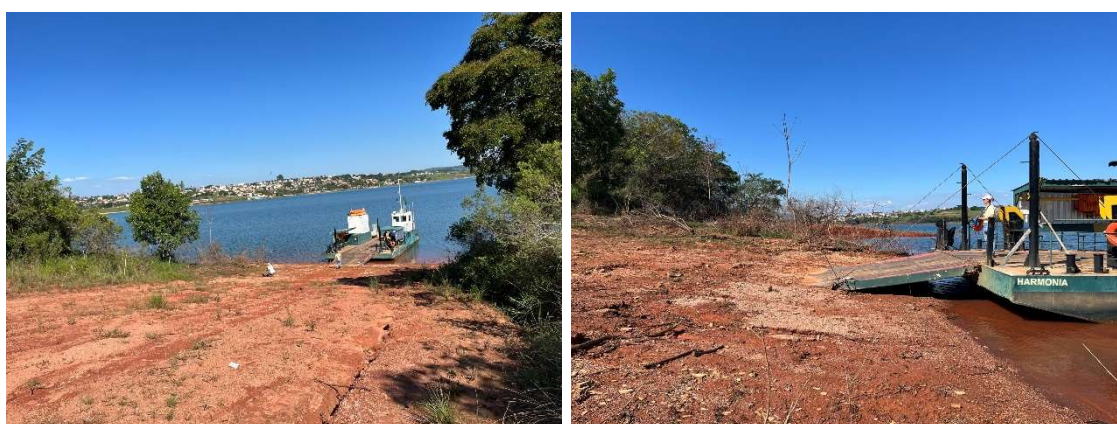
Figura 109 - Porto Barreirinho - Pátio dos Terminais - Margem Esquerda 02

Quanto a topografia local, foram identificados afundamentos e ravinamentos nos solos provocados pela ausência de canalização e pela percolação superficial da água. Também não foram verificados sistemas de drenagem no pátio com os devidos caimentos e área para captação dos efluentes. Atualmente, todos os efluentes que incidem sobre os pátios, como óleos de vazamento dos motores dos veículos, solos carregados pela ação da chuva, entre outros, são levados diretamente para o reservatório.

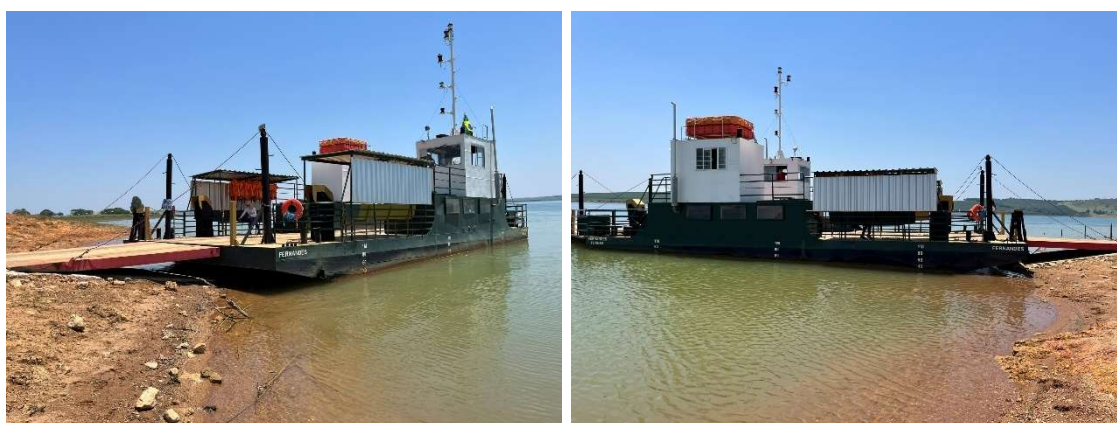
Figura 133 - Porto Fernandes - Balsa Fernandes - Vista Lateral

O operador local da embarcação indicou que a embarcação encontra-se há dois anos sem manutenção e que, de forma também recorrente, há vazamentos nos motores das embarcações despejando o óleo diretamente da embarcação para o reservatório.

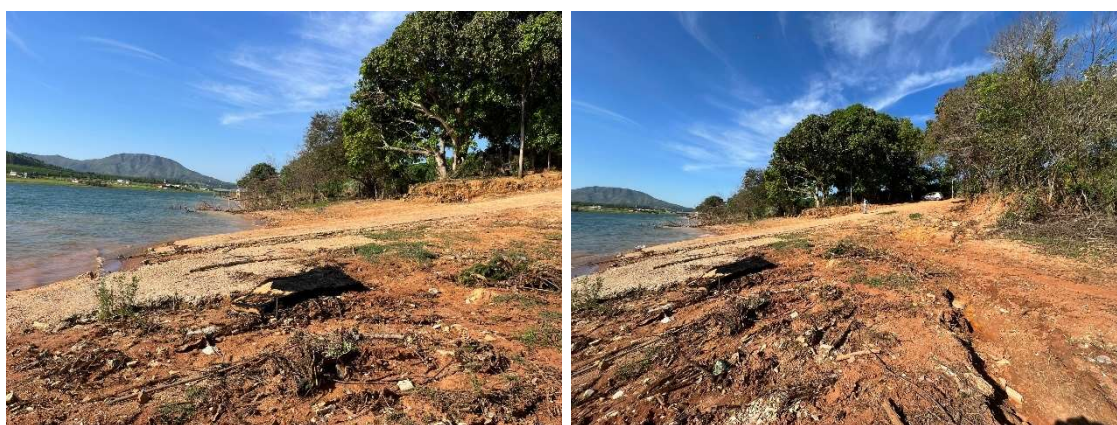
Figura 144 - Porto Itapiché - Pátio do Terminal - Margem Direita

superficial da água. Também não foram verificados sistemas de drenagem no pátio com os devidos caimentos e área para captação dos efluentes. Atualmente, todos os efluentes que incidem sobre os pátios, como óleos de vazamento dos motores dos veículos, solos carregados pela ação da chuva, entre outros, são levados diretamente para o reservatório.

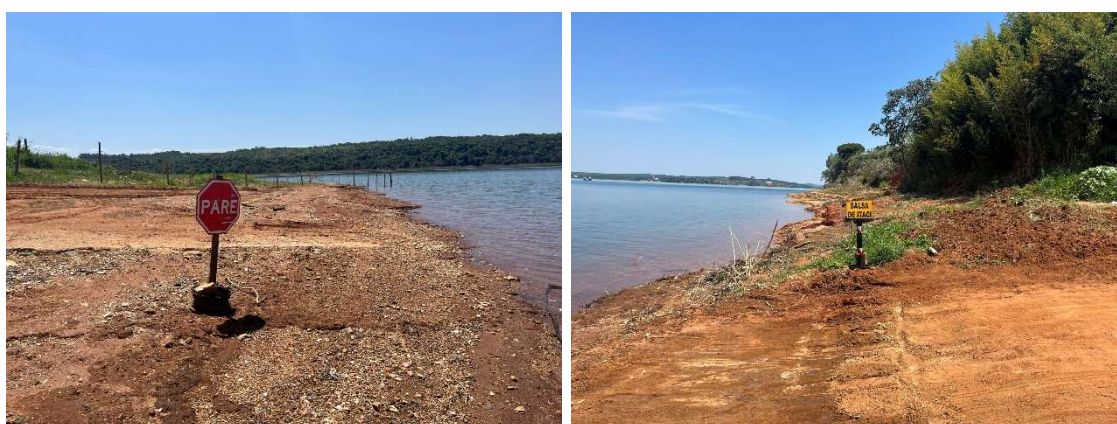
Figura 171 - Porto Itaci - Pátio do Terminal – Placas Reflexivas - Margem Esquerda

Quanto a topografia local, foram identificados afundamentos e ravinamentos nos solos provocados pela ausência de canalização e pela percolação superficial da água. Também não foram verificados sistemas de drenagem no pátio com os devidos caimentos e área para captação dos efluentes. Atualmente, todos os efluentes que incidem sobre os pátios, como óleos de vazamento dos motores dos veículos, solos carregados pela ação da chuva, entre outros, são levados diretamente para o reservatório.
