# **RELATÓRIO DE DIAGNÓSTICO DE ENGENHARIA DE INFRAESTRUTURA AQUAVIÁRIA**

Este Relatório de Diagnóstico de Engenharia de Infraestrutura Aquaviária busca caracterizar as condições de navegabilidade em cada um dos trechos atualmente operados para travessia de veículos e pedestres nos reservatórios das UHE's Furnas e Mascarenhas de Moraes.

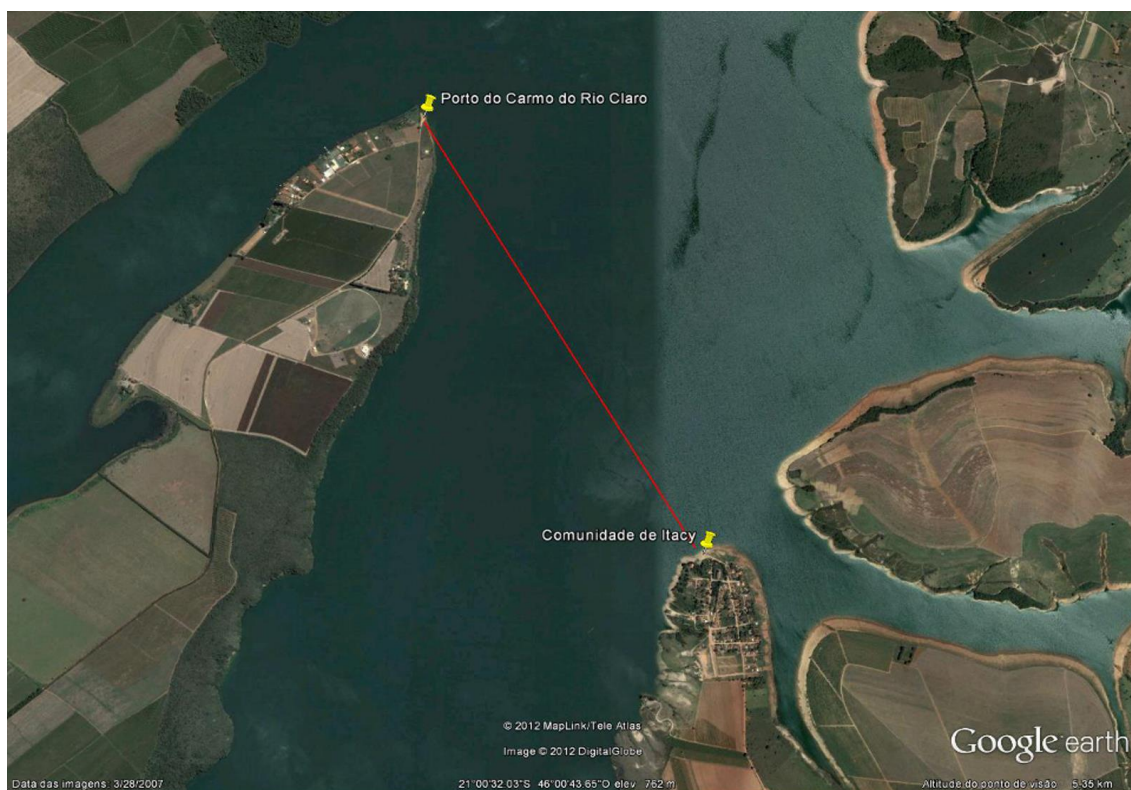
Figura 9 - Porto Itaci.

A margem pertencente a Carmo do Rio Claro destaca-se por sua preservação, não apresentando vestígios de ocupação ou estruturas construídas. Da mesma forma, mas com a particularidade de estar mais agregada à zona urbana, encontra-se a margem de Itaci, a qual, apesar de estar próxima a residências, mantém-se livre de construções de suporte à atividade portuária.

Chama a atenção a ausência de sistemas de balizamento e sinalização, cruciais para a segurança e orientação durante a travessia. Em Itaci, há apenas uma placa

de sinalização improvisada, insuficiente para atender às necessidades de uma navegação segura.

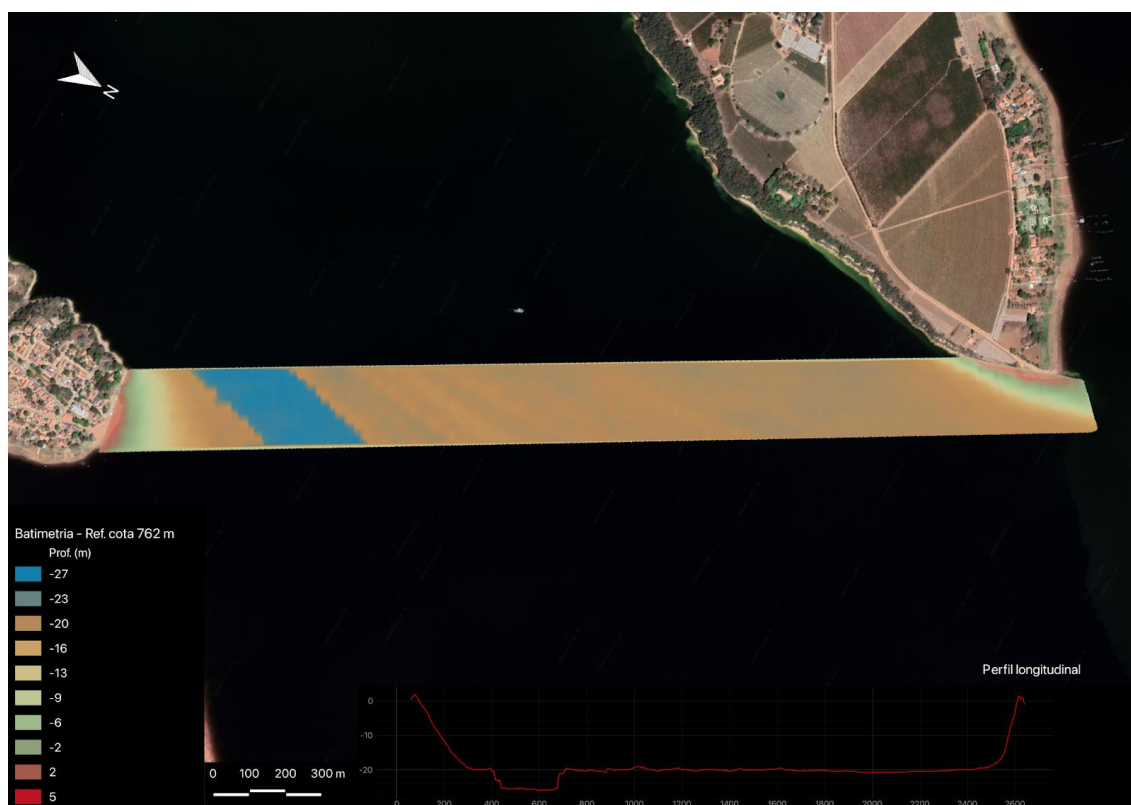
Figura 12 - Perfil batimétrico - Porto de Itaci.

Do ponto de vista geográfico e estrutural, a área demonstra condições favoráveis para a navegação, com profundidades consistentes que facilitam o trânsito de embarcações de pequeno calado.

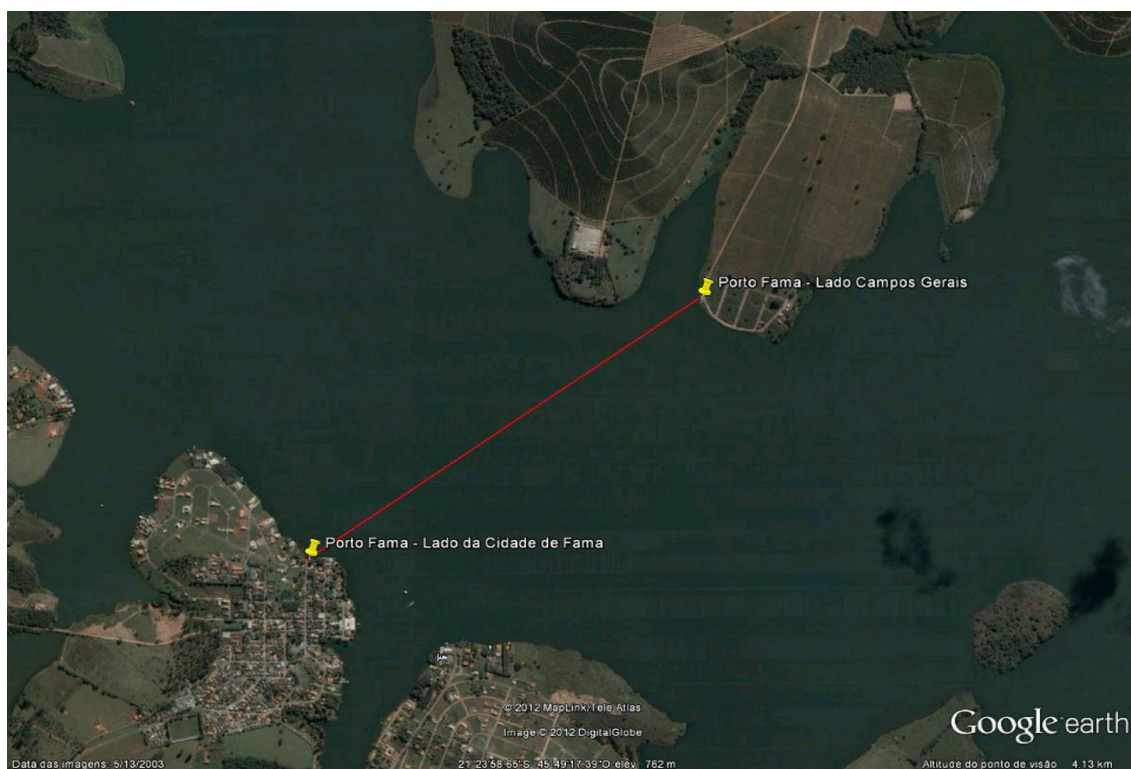
Figura 14 - Porto Fama.

As margens de Campos Gerais apresentam um cenário minimamente estruturado para receber os transeuntes com uma rampa de concreto e abrigo coberto, características que prestam um serviço básico aos usuários do porto. No entanto, este local carece de recursos cruciais, como iluminação e sinalização adequadas, além de estruturas de apoio, como banheiros e estacionamento. O mesmo ocorre em Fama, onde a rampa de concreto se integra ao ambiente urbano, facilitando o acesso, mas sem oferecer as demais comodidades e segurança necessárias, como balizamento e sinalização adequados.

Notadamente, ambos os lados sofrem com a ausência de infraestrutura adequada para auxiliar na travessia segura pelo reservatório. A inexistência de sistemas de balizamento e defensas pode resultar em riscos para a navegação, especialmente sob condições adversas de visibilidade ou durante a noite.

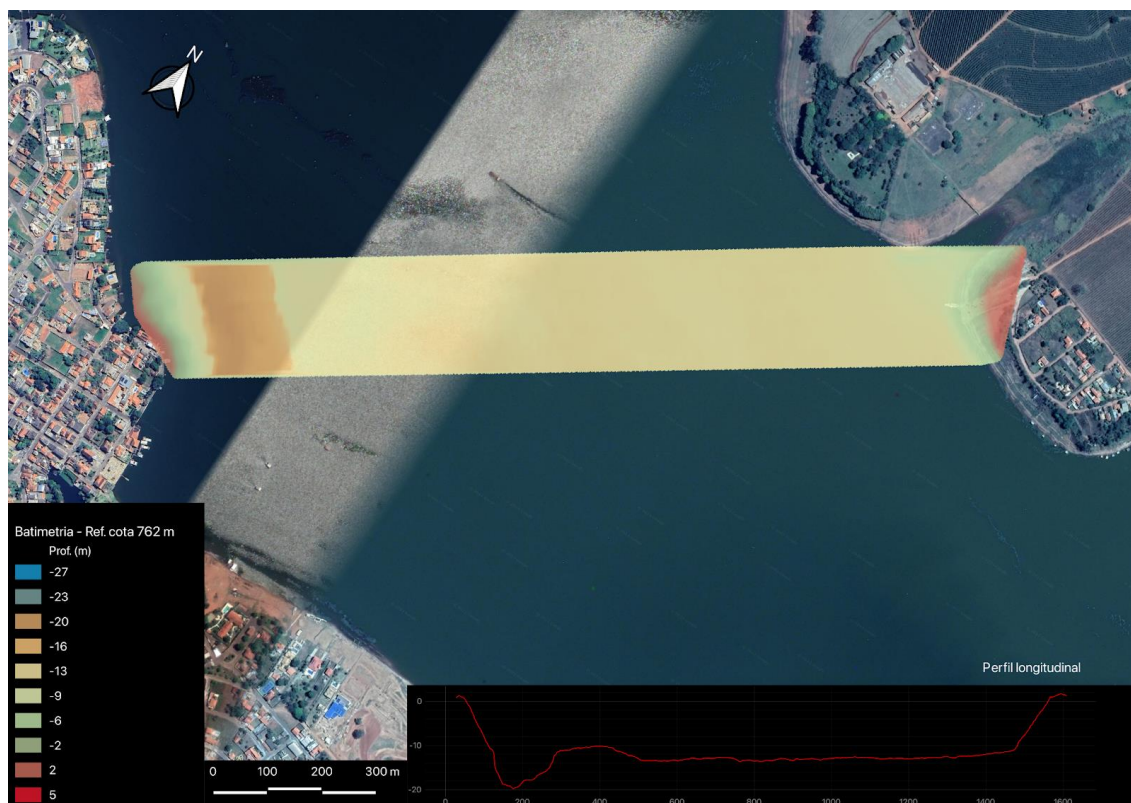
Figura 17 - Perfil batimétrico - Porto Fama.

As condições topográficas sob as águas são favoráveis, permitindo a travessia de embarcações de baixo calado com segurança.

O perfil sísmico revela um fundo arenoso adequado à navegação, com a presença de sedimentos mais finos em profundidades maiores, além de indicativos de alterações no solo mais profundo que não interferem na navegação para embarcações de pequeno porte, desde que respeitado o calado máximo sugerido de 1,5 metros.

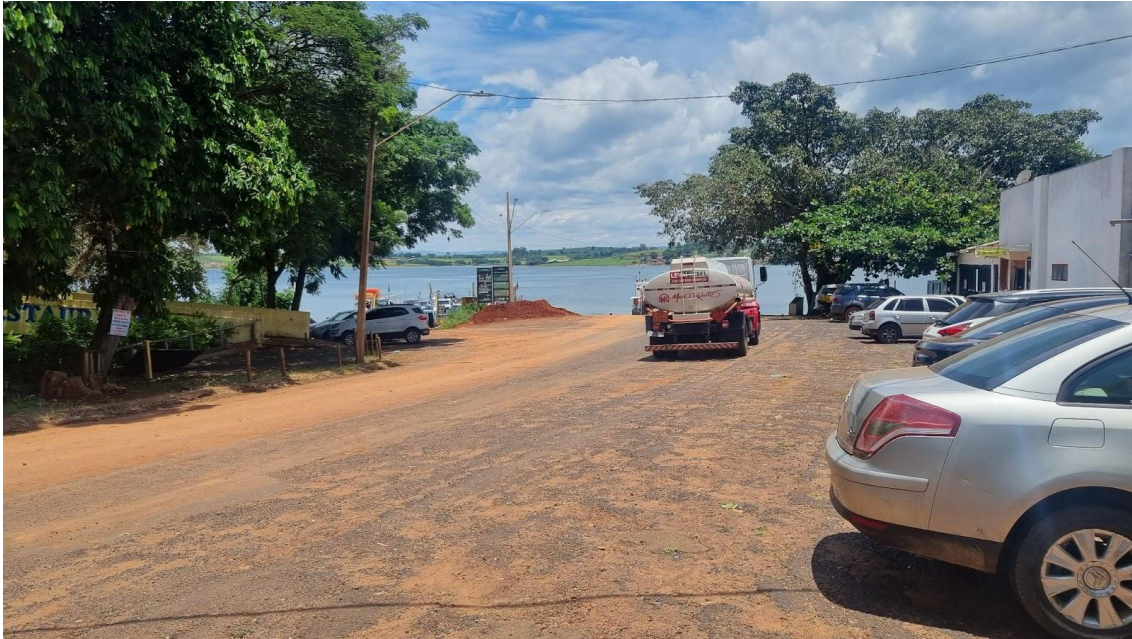
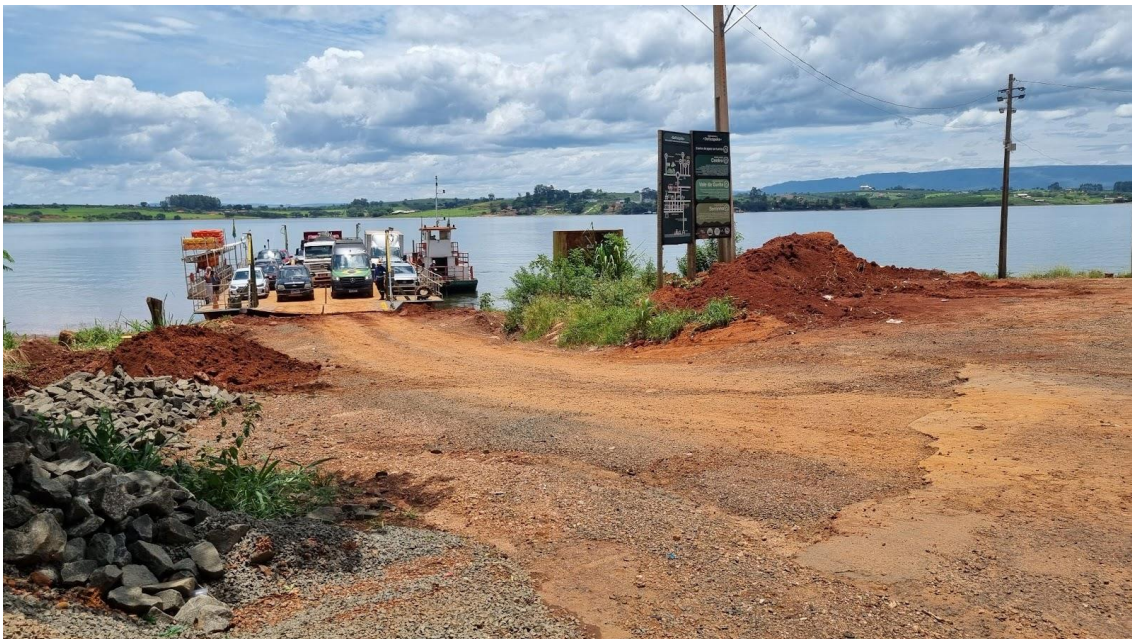
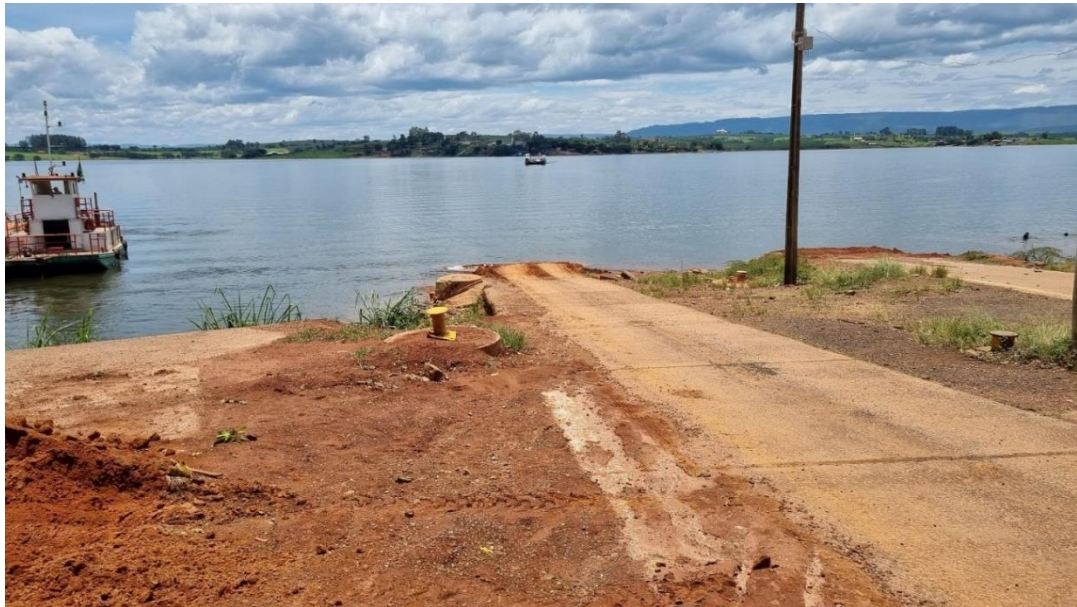
A margem em Delfinópolis dispõe de um ambiente comercial ativo, oferecendo algumas comodidades como sanitários e estacionamento, embora modesto. Por contraste, a situação em Cássia evidencia um desafio ambiental e estrutural, com a degradação do solo e da vegetação colocando em risco a estabilidade da rampa e comprometendo a integridade do ecossistema local. Os esforços de aterro visam possivelmente mitigar esses efeitos, mas sinalizam uma questão delicada que requer atenção contínua.

Enquanto Delfinópolis dispõe de sinalização turística e rampas de concreto adaptadas para diferentes níveis do reservatório, bem como dispositivos para amarração, a margem de Cássia parece negligenciada, com uma rampa em

Pequenos bolsões de estacionamento e uma presença comercial podem ser encontrados nas proximidades do porto, mas a iluminação deficiente em Delfinópolis sugere a necessidade de melhorias para garantir a segurança e conforto durante o uso noturno das instalações.

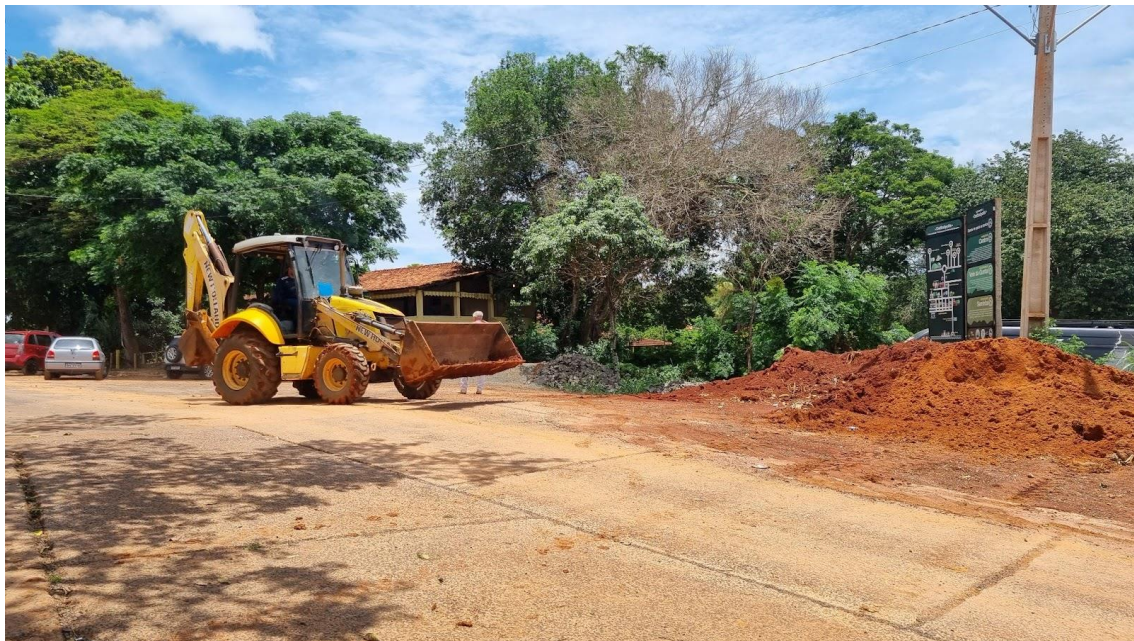
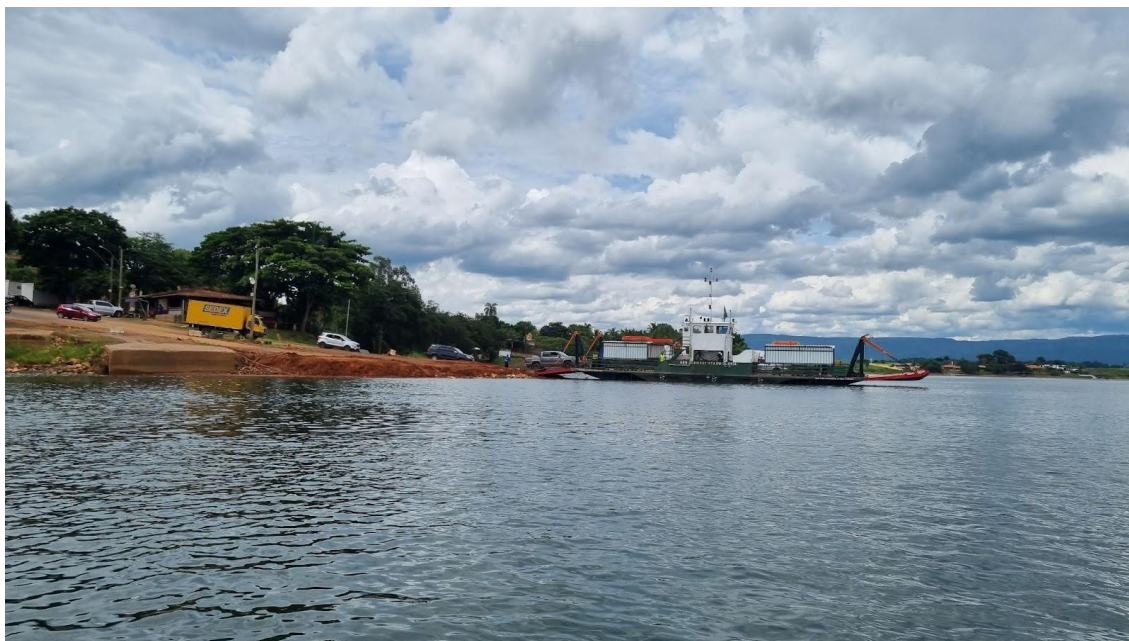
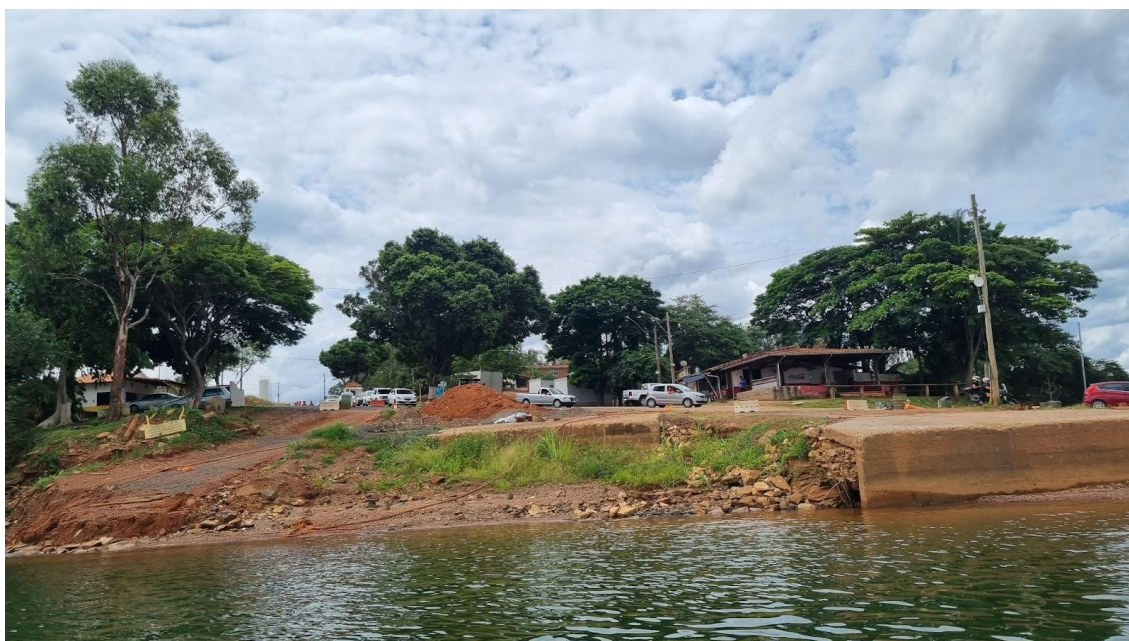
condição precária e nenhuma sinalização ou sistema de segurança visível, o que aumenta os riscos associados à travessia.

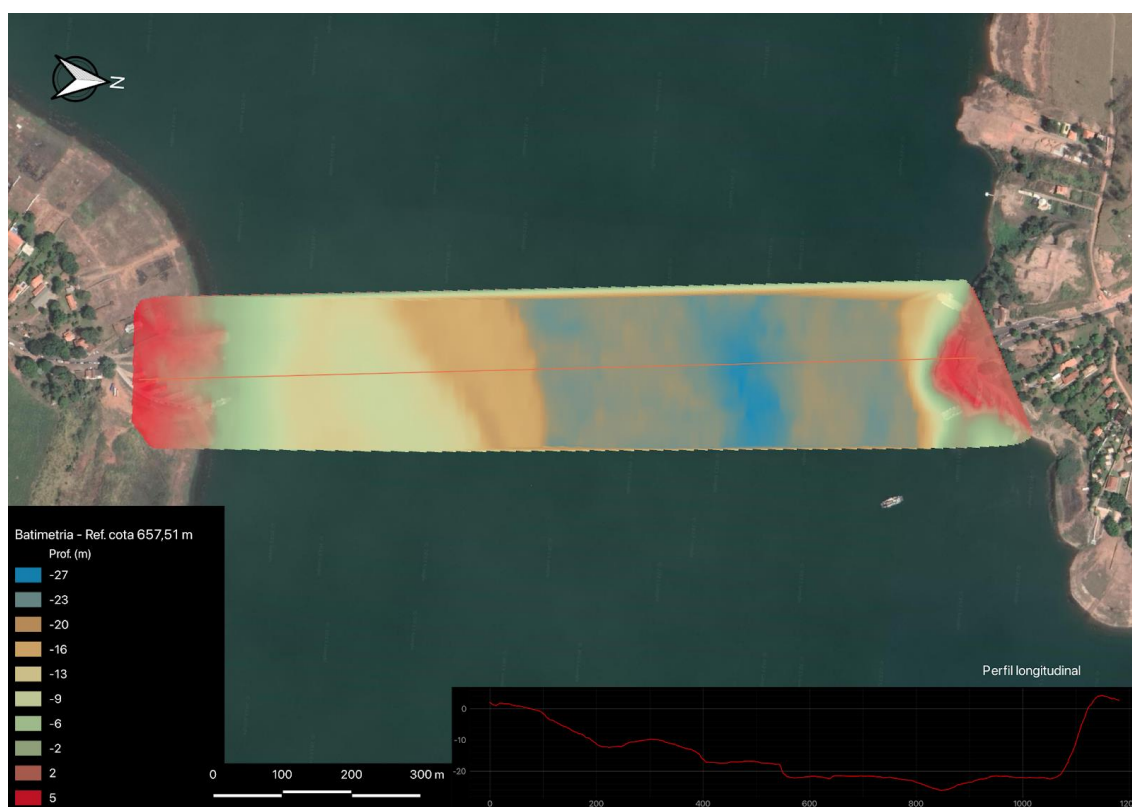
Figura 26 - Perfil batimétrico - Delfinópolis.

As margens e o centro da rota apresentam condições favoráveis à navegação, com profundidades iniciais de 2 metros que se aprofundam rapidamente, permitindo a operação mesmo com baixos níveis de água. A sugestão de um calado mais elevado para embarcações pesadas alinha-se com os dados batimétricos.

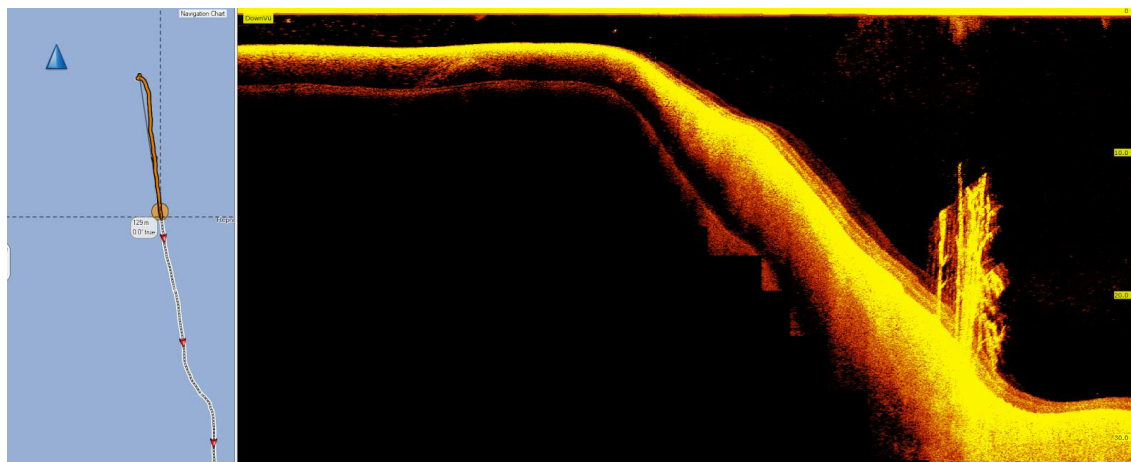
Figura 27 - Perfil sísmico - Delfinópolis.

Adicionalmente, o perfil sísmico revela um substrato majoritariamente arenoso, propício para a navegação segura, sendo observados depósitos mais finos e a presença de formações rochosas apenas em maiores profundidades.

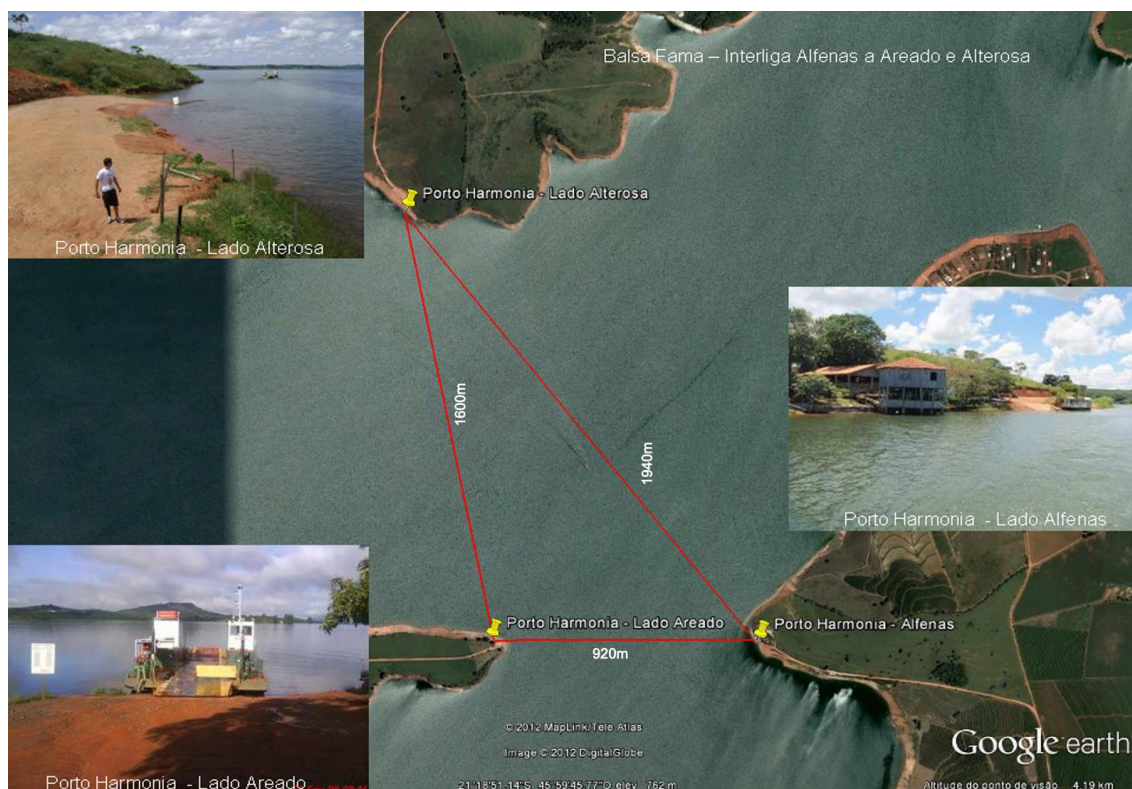
Figura 28 - Porto Harmonia.

As condições encontradas nas margens do Porto Harmonia são motivo de preocupação. Em Alfenas, a deterioração acentuada da geomorfologia do talude compromete a segura acessibilidade ao porto. Areado mostra-se em situação semelhante, com a presença de pedras soltas e solo desprotegido. Em Alterosa, embora o acesso seja provido de cascalho, a erosão evidente do talude sugere um risco iminente de assoreamento na região de atracação, fator que poderia afetar gravemente a operação portuária.

As instalações de apoio neste porto são rudimentares ou inexistentes. Tanto em Areado como em Alfenas, as rampas de concreto encontram-se em estado de conservação precário e desprovidas de qualquer sistema auxiliar que garantiria a segurança, tais como balizamento e sinalização. A situação em Alterosa é ainda mais crítica, dado que nem rampa está disponível para auxiliar na transição entre terra e água.

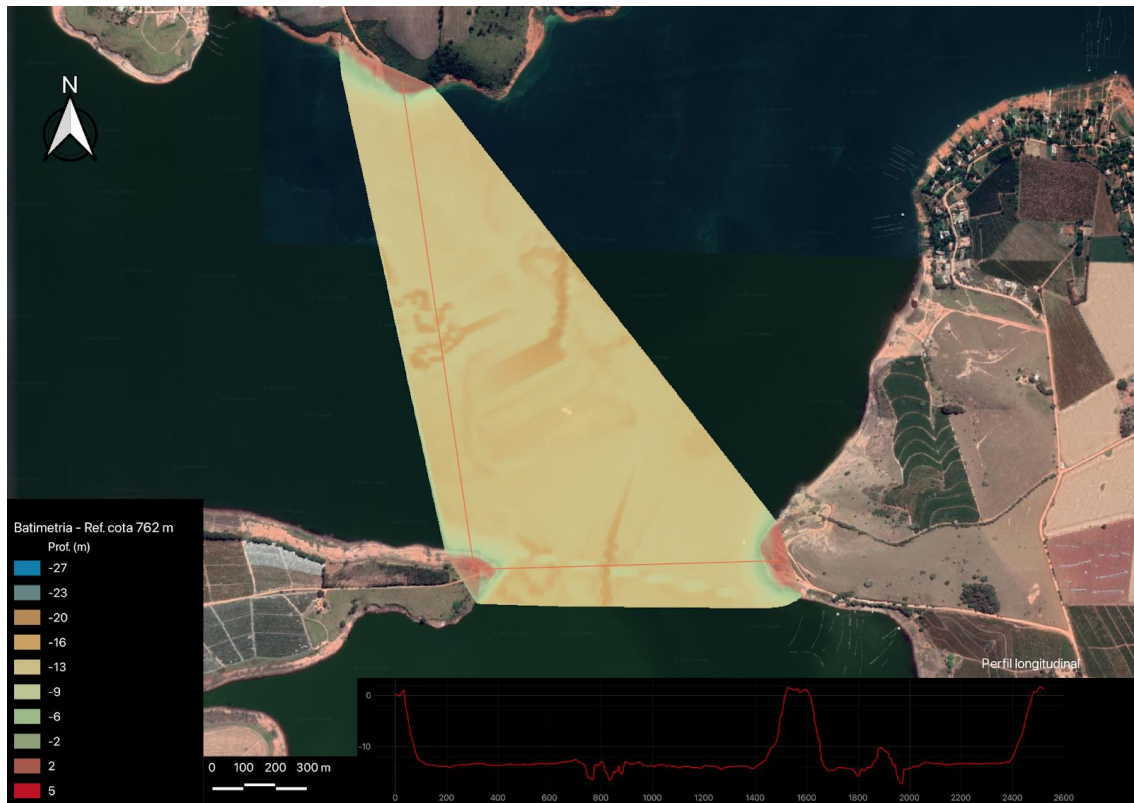
Figura 32 - Perfil batimétrico - Porto Harmonia.

A profundidade consistente do reservatório ao redor das margens assegura a viabilidade da travessia para embarcações de pequeno calado.

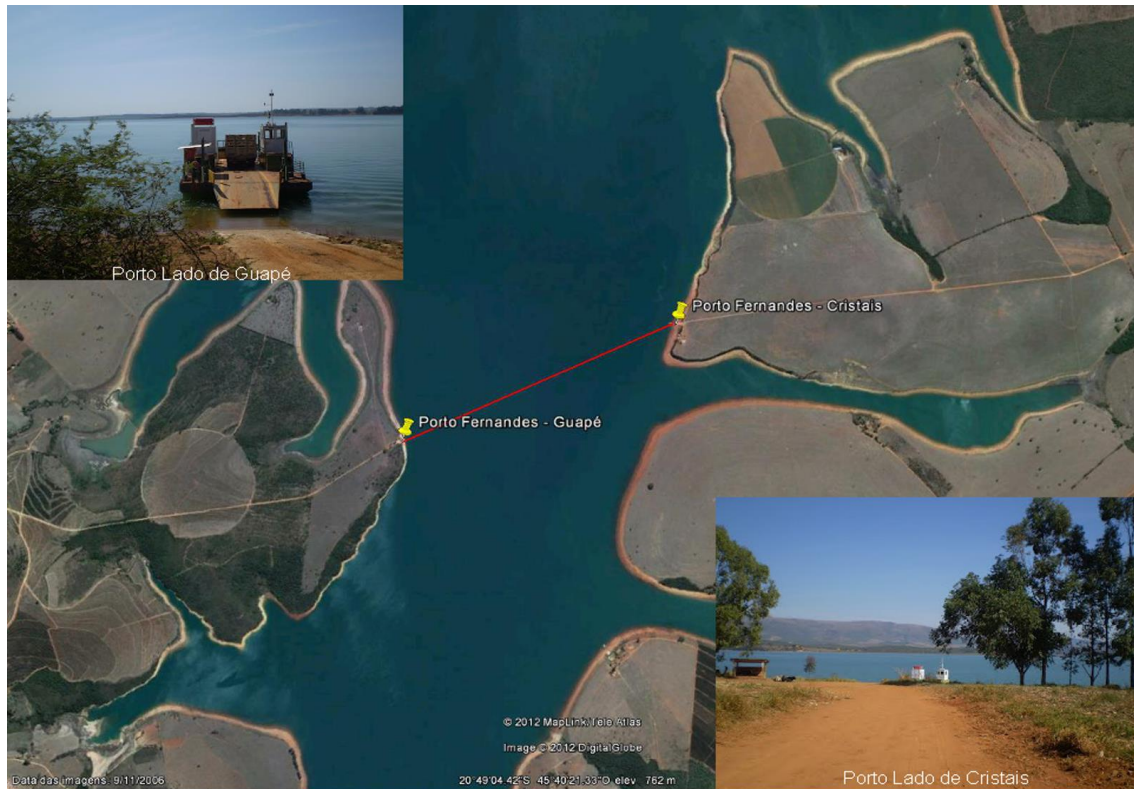
Figura 34 - Porto Fernandes.

Nas margens de Cristais, o cenário é marcado pela presença de um terreno vulnerável, com solo exposto e pedras soltas que podem representar risco ao tráfego de pedestres e ao meio ambiente. Vegetação escassa e obstáculos naturais como galhos e cercas de madeira pontuam a orla, influenciando na experiência de uso do porto. Em Guapé, a situação se assemelha, evidenciando a necessidade de intervenção para restaurar e estabilizar o local, evitando erosão e outros impactos ambientais.

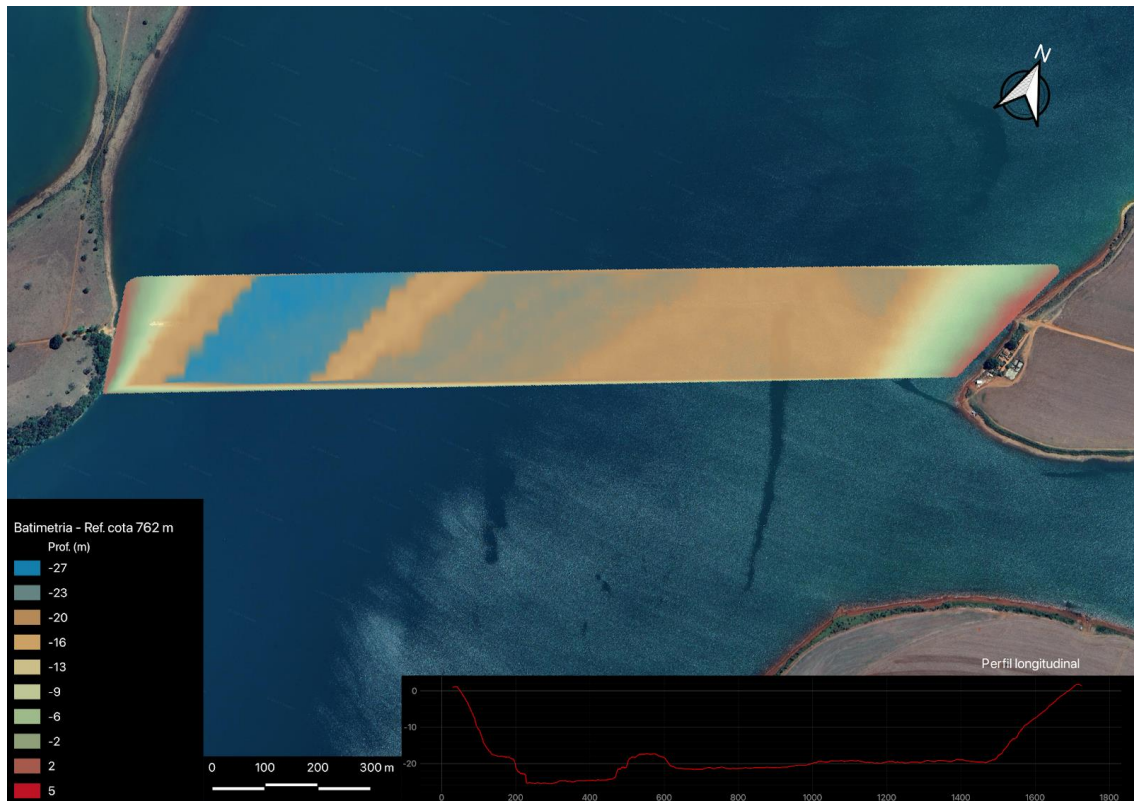
Figura 39 - Perfil batimétrico - Porto Fernandes.

As informações batimétricas indicam condições favoráveis para a navegação de embarcações com baixo calado, com profundidades mínimas de 2 metros, tornando viável a mobilidade aquaviária.

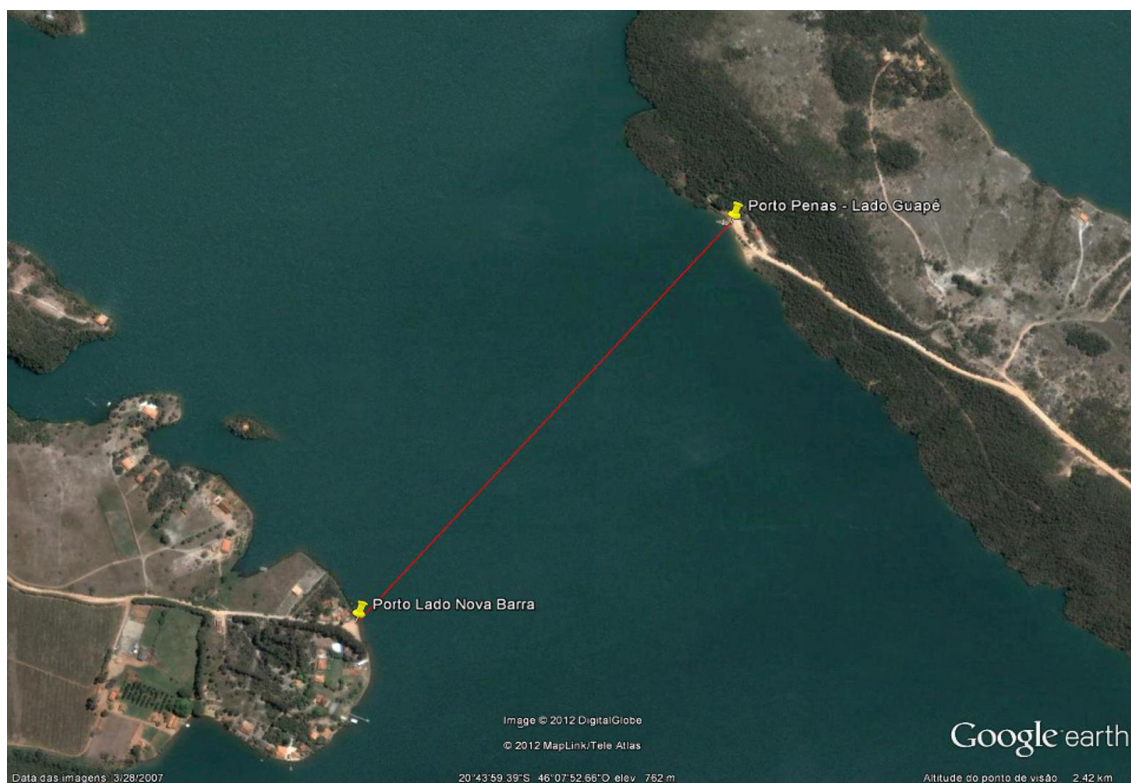
Figura 41 - Porto Pontal/Penas.

As condições atuais das margens em ambas as localidades, Guapé e São José da Barra, são preocupantes. A falta de vegetação protetora e a presença de solo exposto, junto com as pedras soltas, indicam um quadro de vulnerabilidade ambiental e risco potencial aos frequentadores, que pode ser exacerbado em períodos de chuva e erosão acelerada.

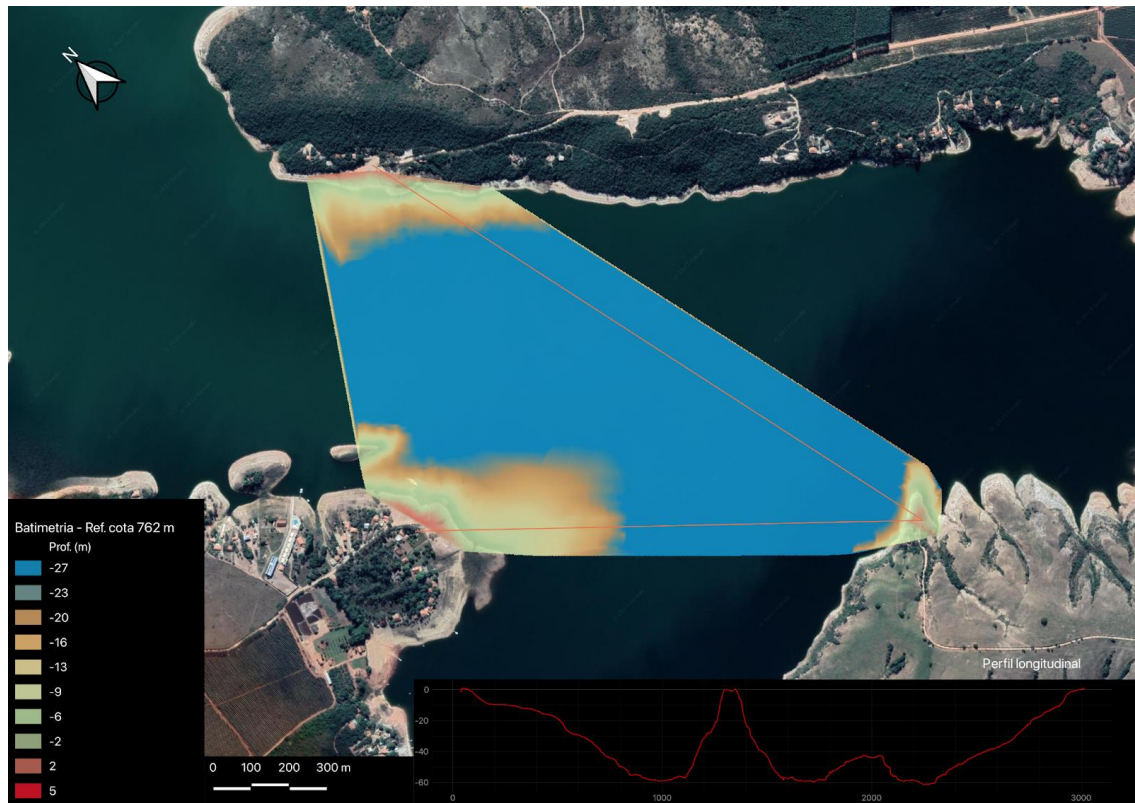
Figura 44 - Perfil batimétrico - Porto Pontal/Penas.

A análise batimétrica sugere que a região é propícia para a navegação, especialmente de embarcações de pequeno e médio porte, tendo em vista a existência de profundidades adequadas.

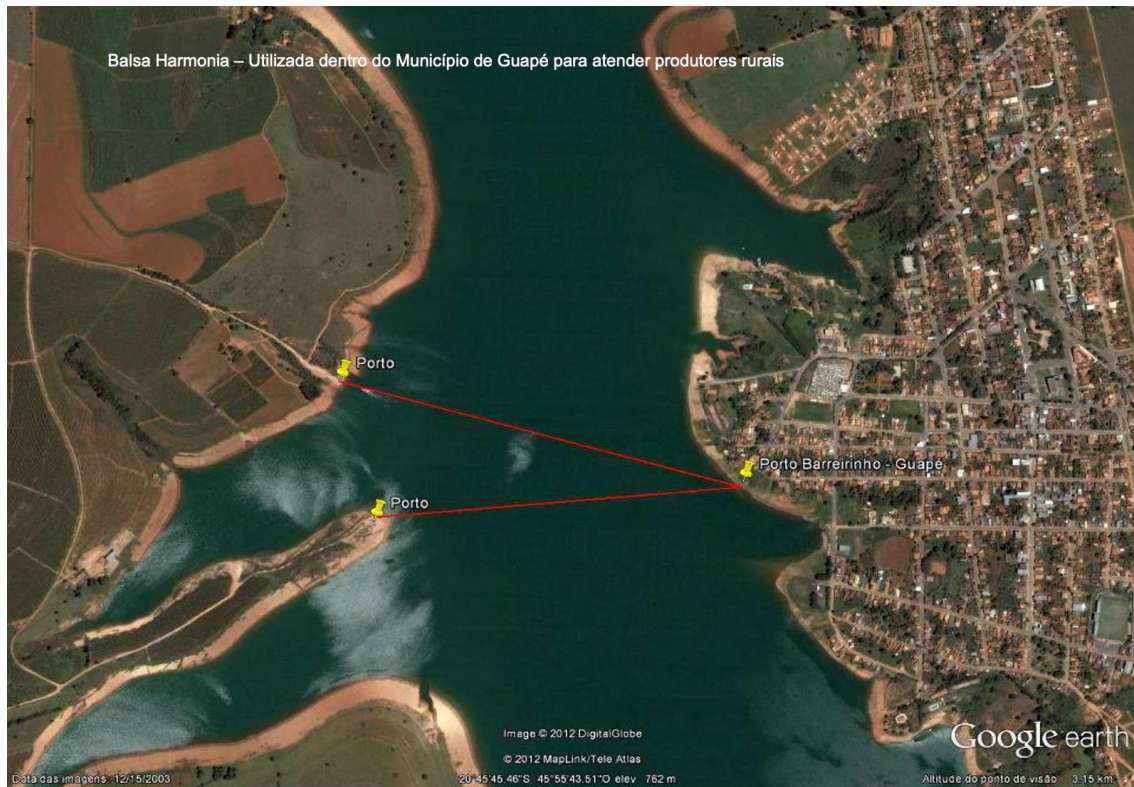
Figura 46 - Porto Barreirinho.

Integrado ao urbanismo de Guapé, o Porto Barreirinho está em uma área onde a interferência humana é evidente, com construções particulares e um recuo da vegetação nativa em relação à linha d'água. A exposição do solo, sem a proteção adequada da vegetação, pode acarretar problemas de erosão e instabilidade. Nos pontos opostos de embarque e desembarque, as condições são similares, com a ausência significativa de uma infraestrutura que suporte a atividade portuária, embora as edificações não estejam presentes.

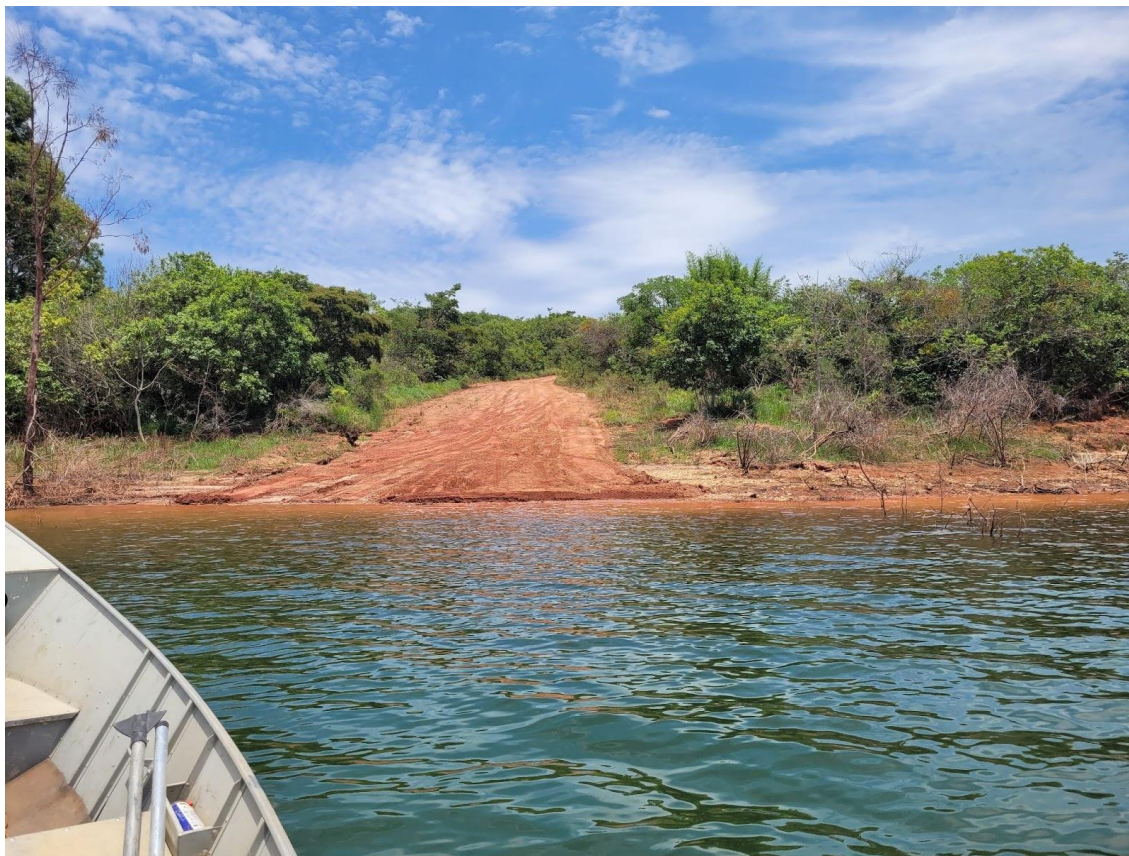
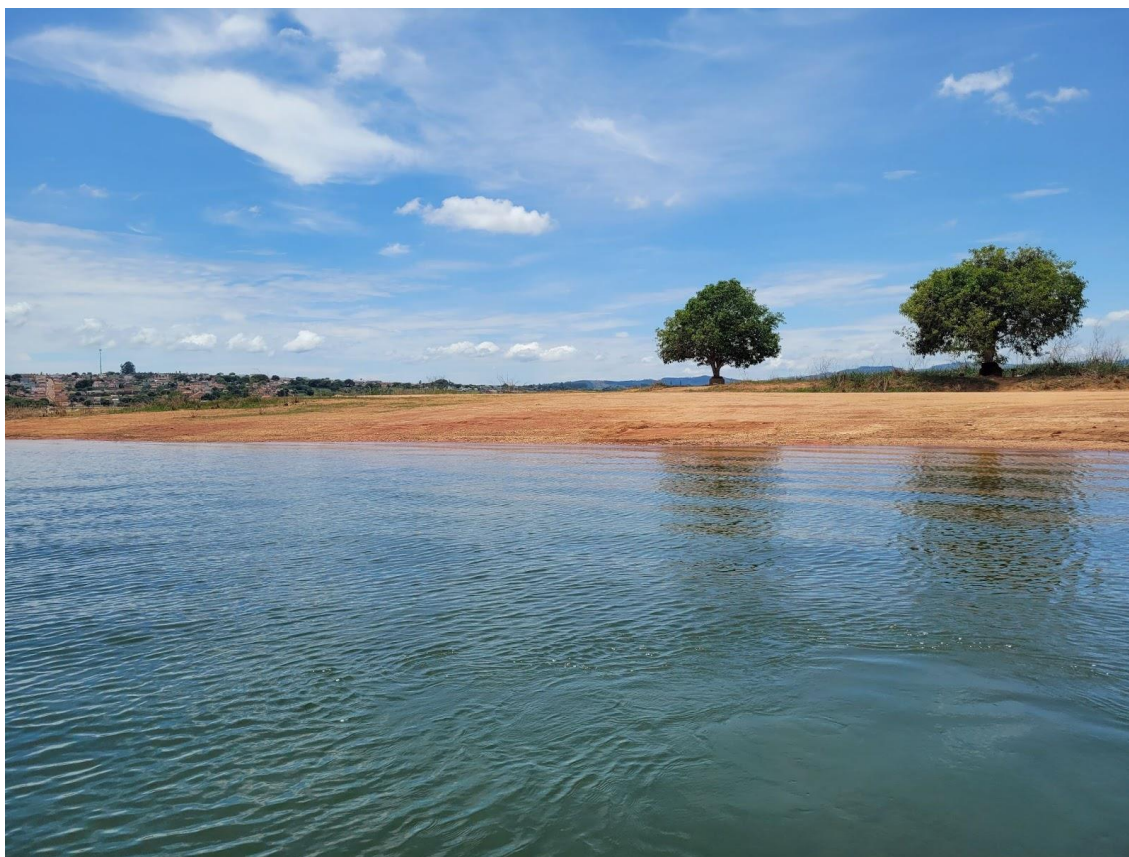
A precariedade na infraestrutura de sustentação ao tráfego náutico se estende por toda a operação do porto, faltando rampas de concreto e sistemas de apoio como sinalização e balizamento, tornando o processo de embarque e desembarque uma tarefa potencialmente arriscada, especialmente em condições de visibilidade reduzida ou durante a noite.

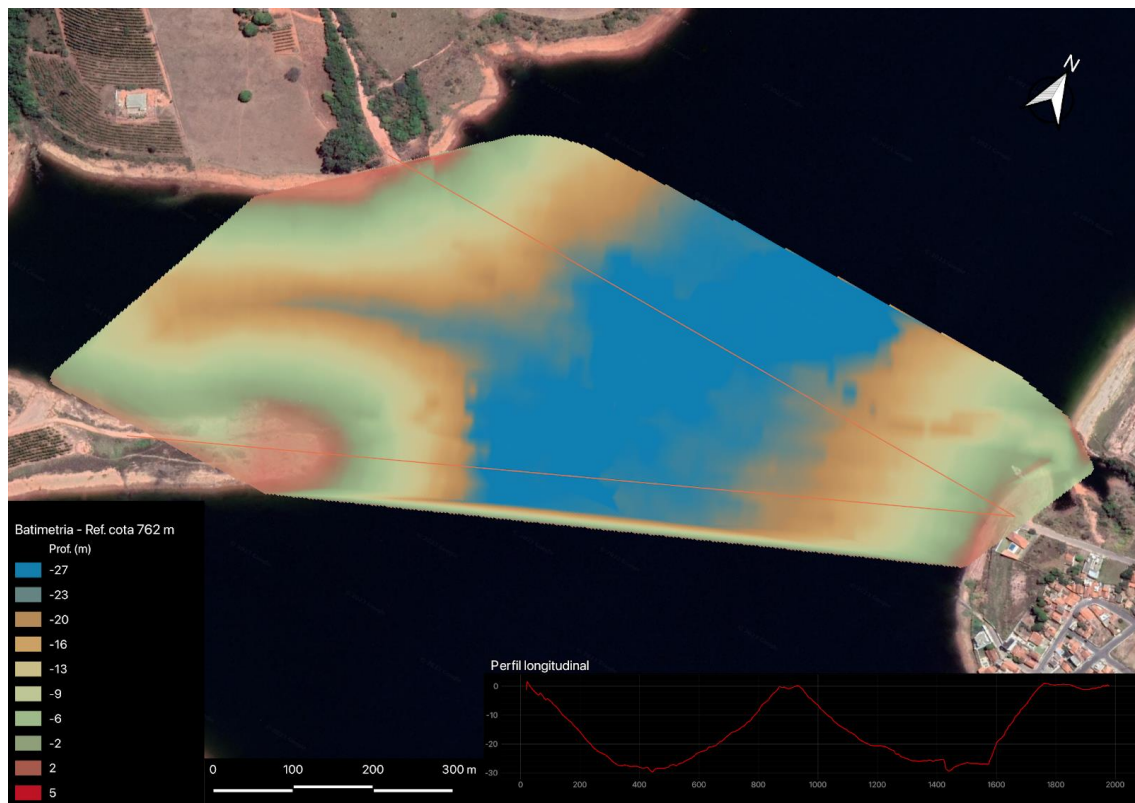
Figura 50 - Perfil batimétrico - Porto Barreirinho.

A batimetria é favorável à continuidade das operações portuárias, com profundidades iniciando em cerca de 2 metros, permitindo a navegação de embarcações de pequeno e médio porte mesmo em períodos de baixa precipitação.

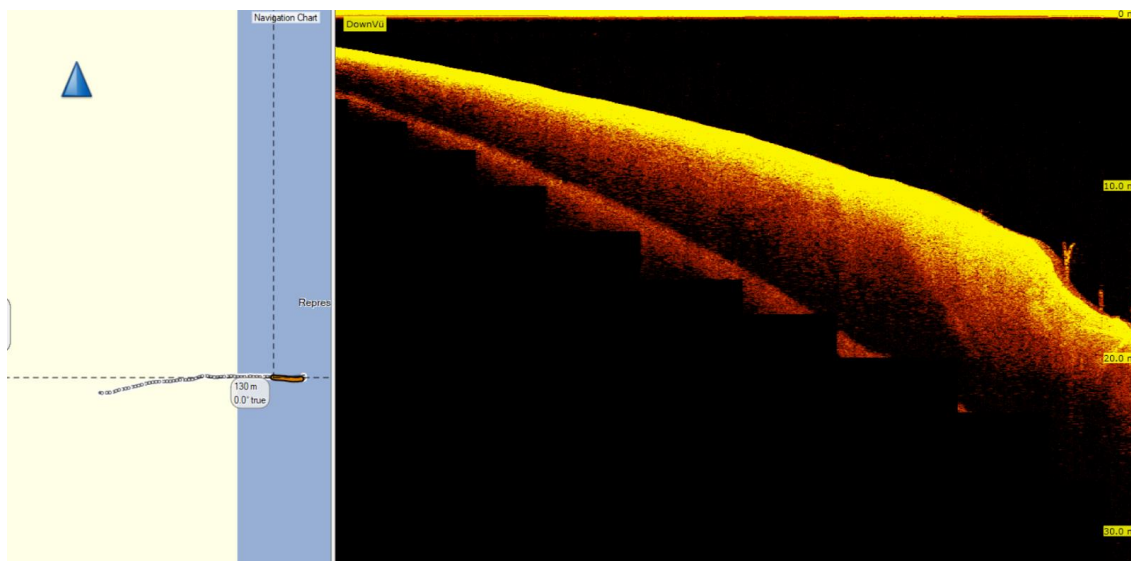
Figura 51 - Perfil sísmico - Porto Barreirinho.

O perfil sísmico mostra um substrato favorável para a navegação, com fundo predominantemente arenoso e depósitos de sedimentos mais finos em locais de maior profundidade, não apresentando obstáculos significativos ao tráfego de embarcações.

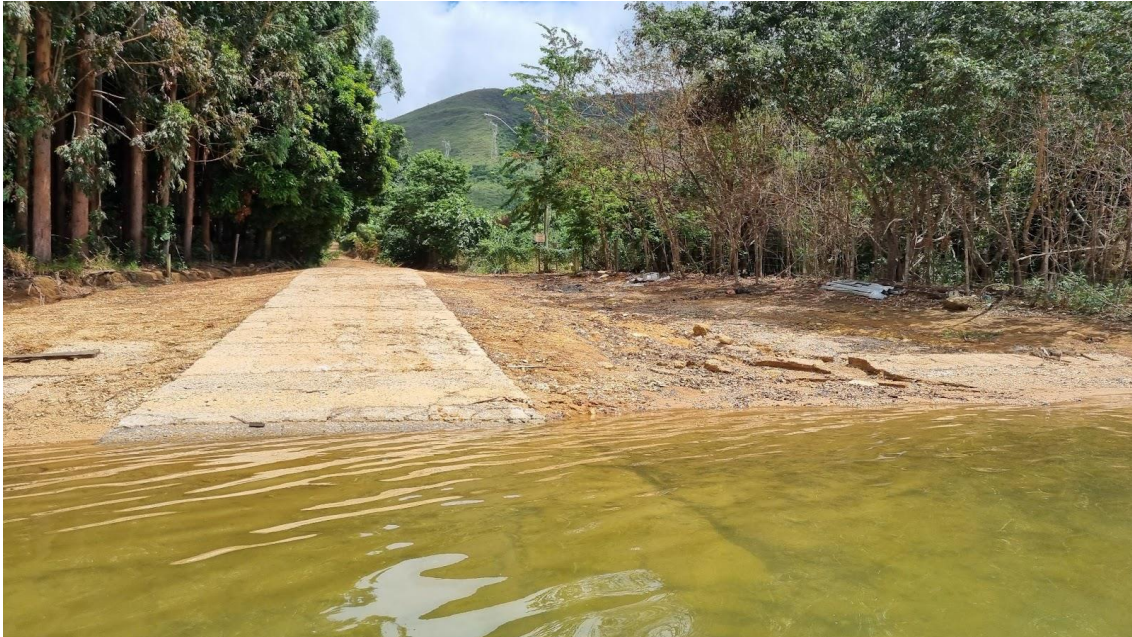
Figura 54 - Margens Carmo do Rio Claro.

Similarmente à situação em Itapiché, nas margens em Carmo do Rio Claro a vegetação é abundante, mas também se observa áreas de solo exposto e acúmulo de pedras próximas ao ponto de acesso às embarcações, evidenciando potencial para erosão e outros problemas ambientais.

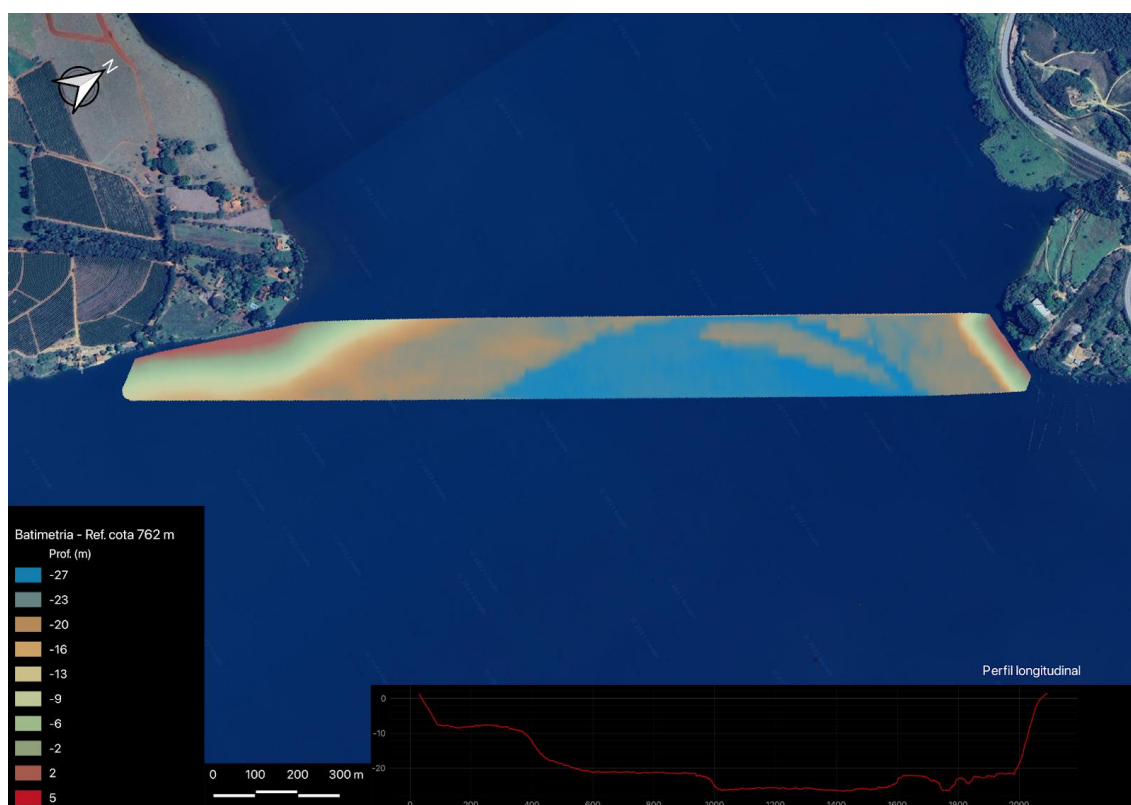
Figura 55 - Perfil batimétrico - Porto Itapiché.

O perfil batimétrico das margens indica uma profundidade média de 2 metros, aumentando rapidamente para mais de 6 metros. Especificamente para este segmento, um calado máximo de 1,5 metros é recomendado, viabilizando a passagem de embarcações de pequeno porte mesmo em períodos de baixa vazante.
