# **RELATÓRIO DE DIAGNÓSTICO DE ENGENHARIA DE INFRAESTRUTURA AQUAVIÁRIA**

Este Relatório de Diagnóstico de Engenharia de Infraestrutura Aquaviária busca caracterizar as condições de navegabilidade em cada um dos trechos atualmente operados para travessia de veículos e pedestres nos reservatórios das UHE's Furnas e Mascarenhas de Moraes.

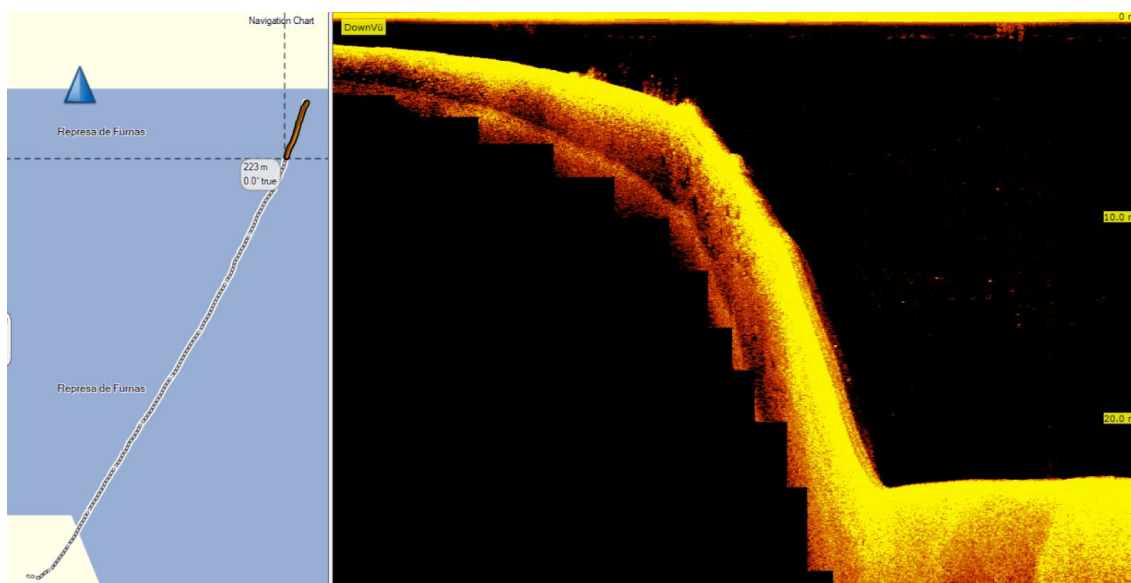
Figura 56 - Perfil sísmico - Porto Itapiché.

A configuração sísmica do leito do reservatório, nas proximidades do Porto Itapiché, revela um fundo predominantemente arenoso até 4 metros de profundidade, seguido por sedimentos lamosos e silte mais adiante. Em maiores profundidades, superiores a 6 metros nas margens e chegando a 35 metros no centro da rota de navegação, há indícios de solo oriundo de alteração de rocha ou presença de topo rochoso.

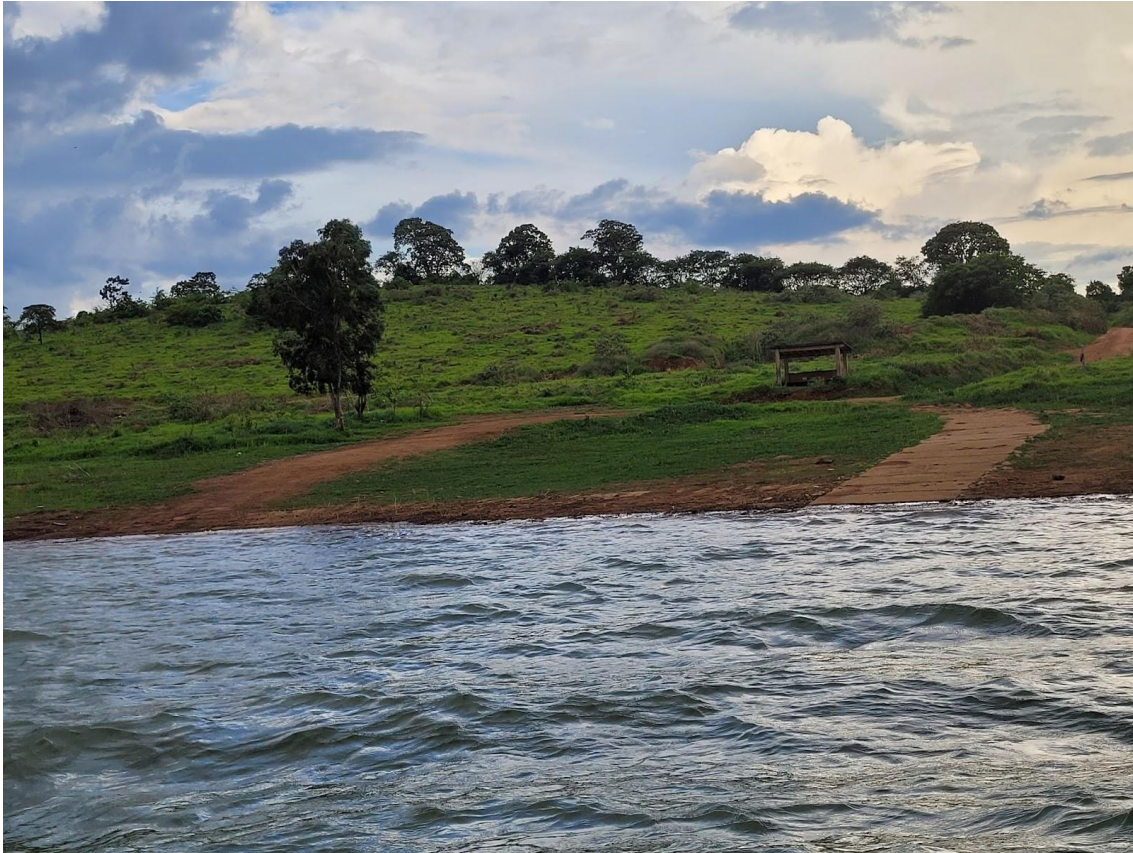
Figura 59 - Margens Eloi Mendes.

Eloi Mendes: A vegetação rasteira predomina, e a visibilidade de solo exposto é menor quando comparada com Paraguaçu, indicando uma melhor condição das margens.

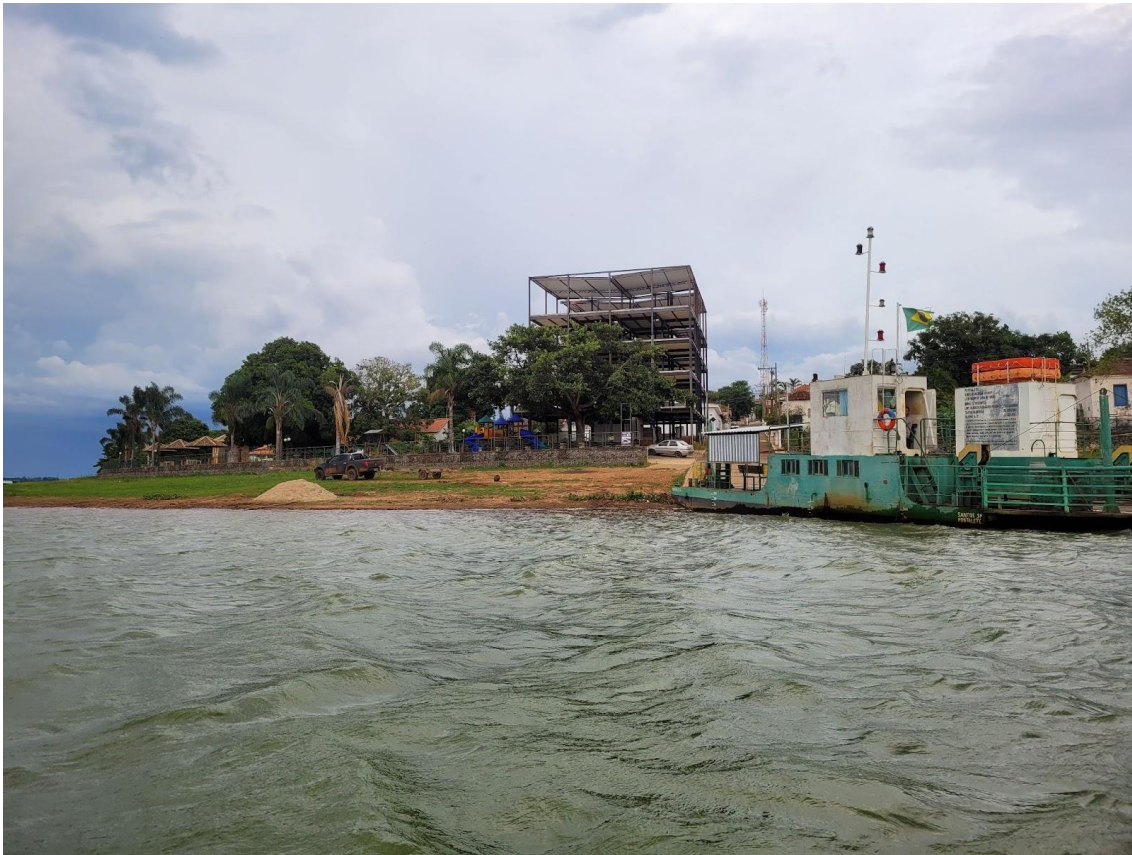
Figura 60 - Margens Três Pontas.

Três Pontas: A presença de construções próximas à margem sinaliza um nível mais avançado de urbanização da área, o que pode acarretar outras questões ambientais e de regulação.

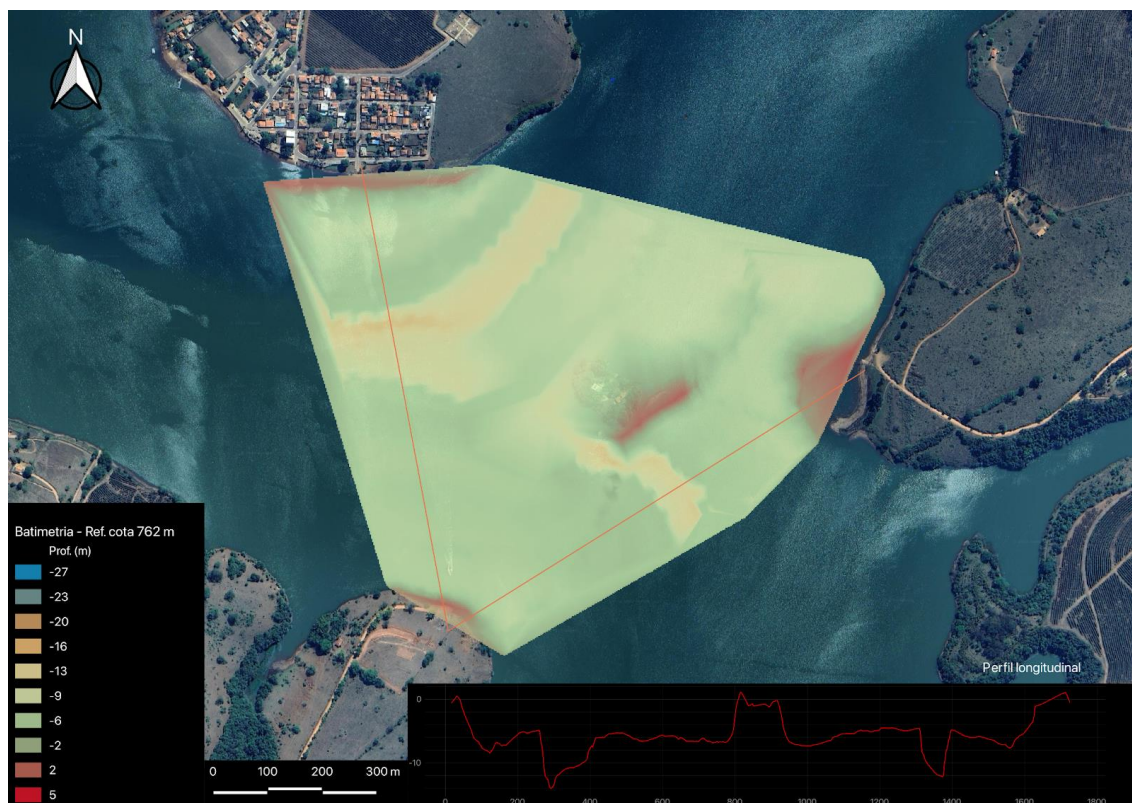
Figura 61 - Perfil batimétrico - Porto Pontalete.

A profundidade das águas junto às margens de Três Pontas e Paraguaçu é estimada em cerca de 2 metros, aumentando rapidamente para até 9 metros, o que é adequado para embarcações de pequeno porte. Em Eloi Mendes, há uma distância maior até alcançar profundidades navegáveis, especialmente quando o nível do reservatório está na cota 762 metros. Recomenda-se um calado máximo de 1,5 metros nesses locais.

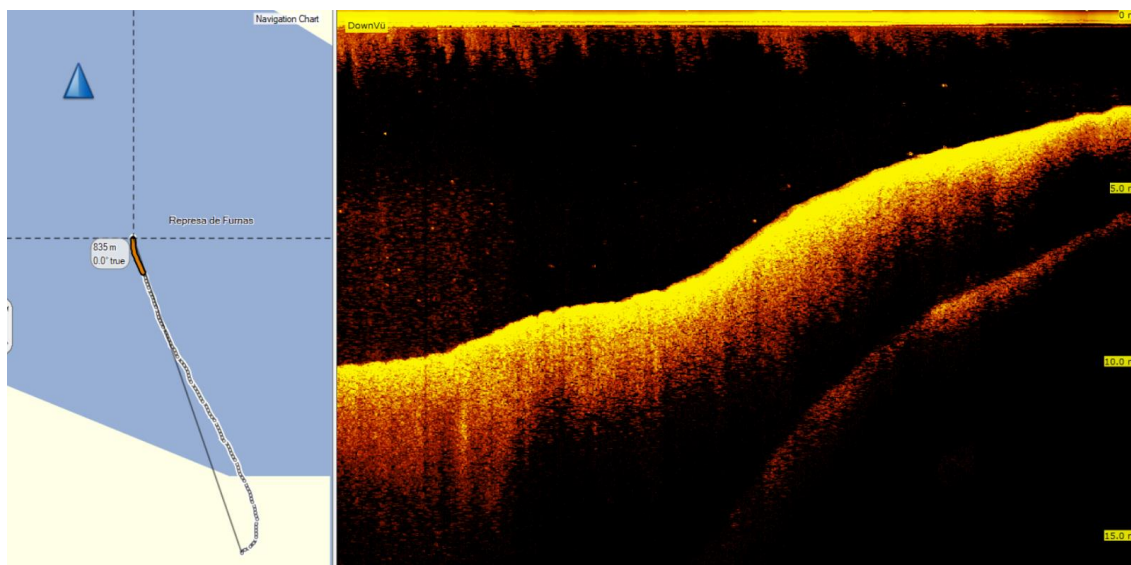
Figura 62 - Perfil sísmico - Porto Pontalete.

As análises sísmicas indicam que o leito do reservatório é predominantemente arenoso até 4 metros de profundidade, com acúmulo subsequente de sedimentos lamosos e silte. Somente em profundidades superiores a 5 metros nas margens e 17 metros no canal de navegação é que se detectam indícios de solo resultante da alteração de rochas ou presença de topo rochoso.

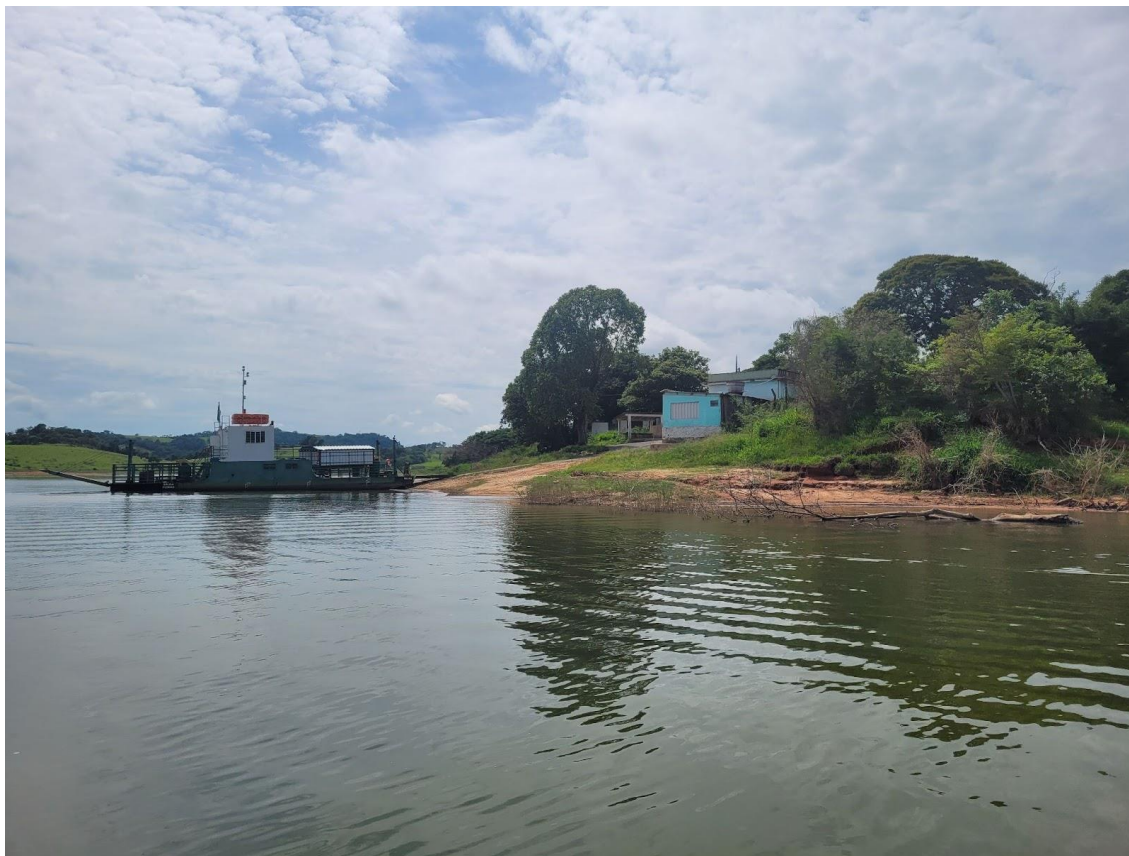
Figura 64 - Margens Campo Belo.

Campo Belo: Os arredores do ponto de embarque e desembarque apresentam solo exposto e acúmulo de galhadas, o que evidencia a necessidade de ações para a recuperação e manutenção ambiental dessa área.

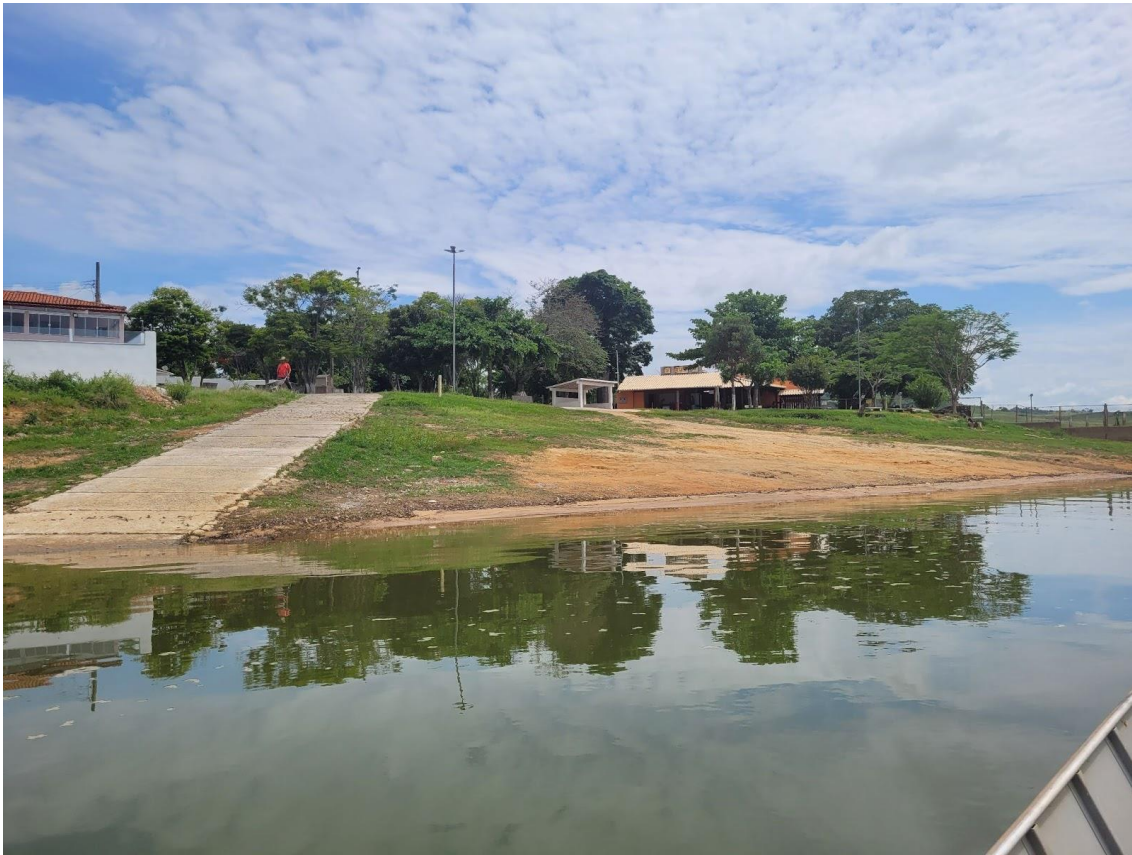
Figura 65 - Margens Nepomuceno.

Nepomuceno: A presença de vegetação rasteira indica uma menor interferência humana e uma possível proteção das margens contra processos erosivos. Todavia, em ambas as localidades, há edificações próximas às margens, o que requer atenção quanto à regulação e impactos ambientais.

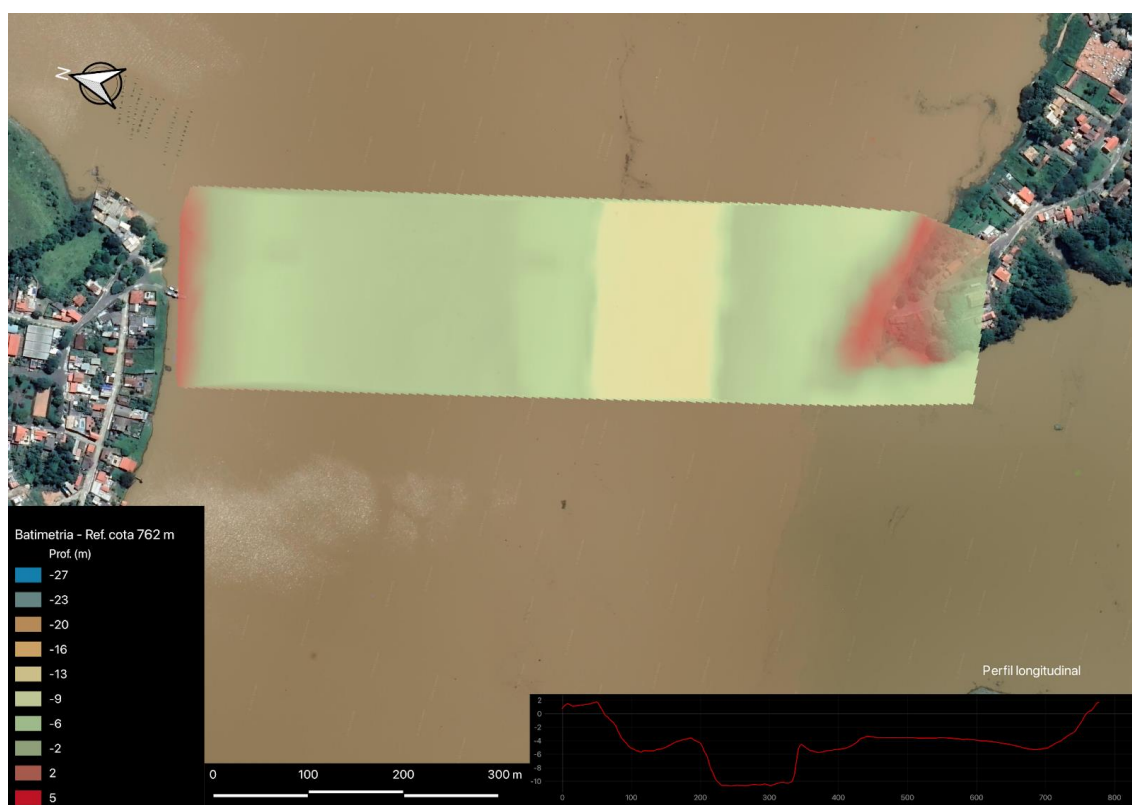
Figura 66 - Perfil batimétrico - Porto Mendes.

As margens apresentam profundidades iniciando em 2 metros, com aceleração para mais de 6 metros, permitindo a travessia de embarcações de baixo calado, inclusive durante períodos de níveis reduzidos de água. Recomenda-se um calado máximo de 1,5 metros para garantir uma navegação segura neste trecho.

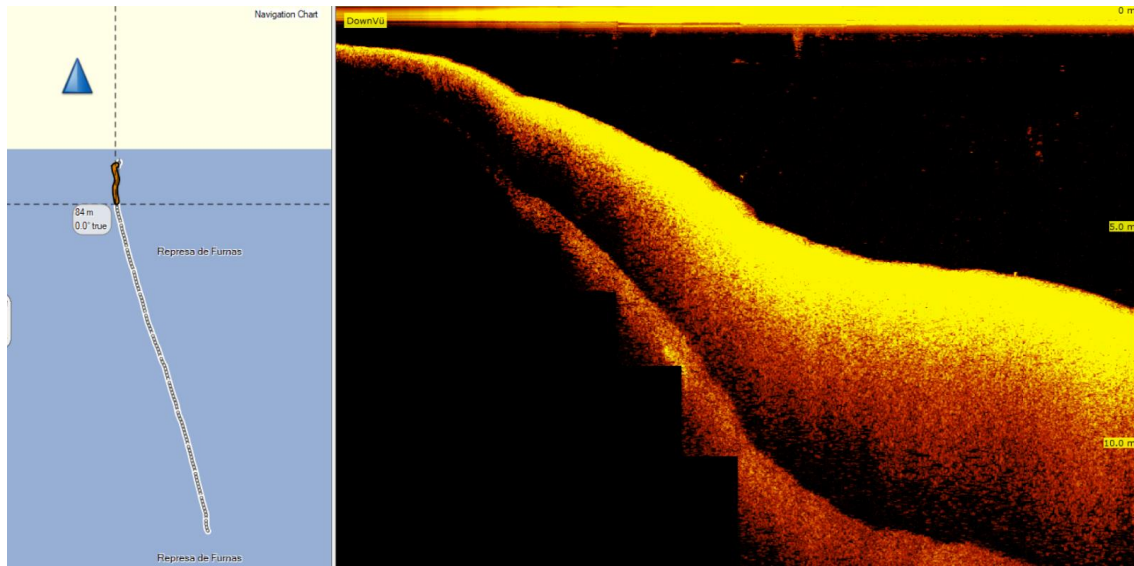
Figura 67 - Perfil sísmico - Porto Mendes.

A análise sísmica desvenda um fundo majoritariamente arenoso até a marca de 3 metros de profundidade, mudando para sedimentos lamosos e silte adiante. Indicações de alterações no solo ou a presença de topo rochoso são reconhecidas a profundidades maiores, acima de 4 metros nas margens e 10 metros na via central de navegação.

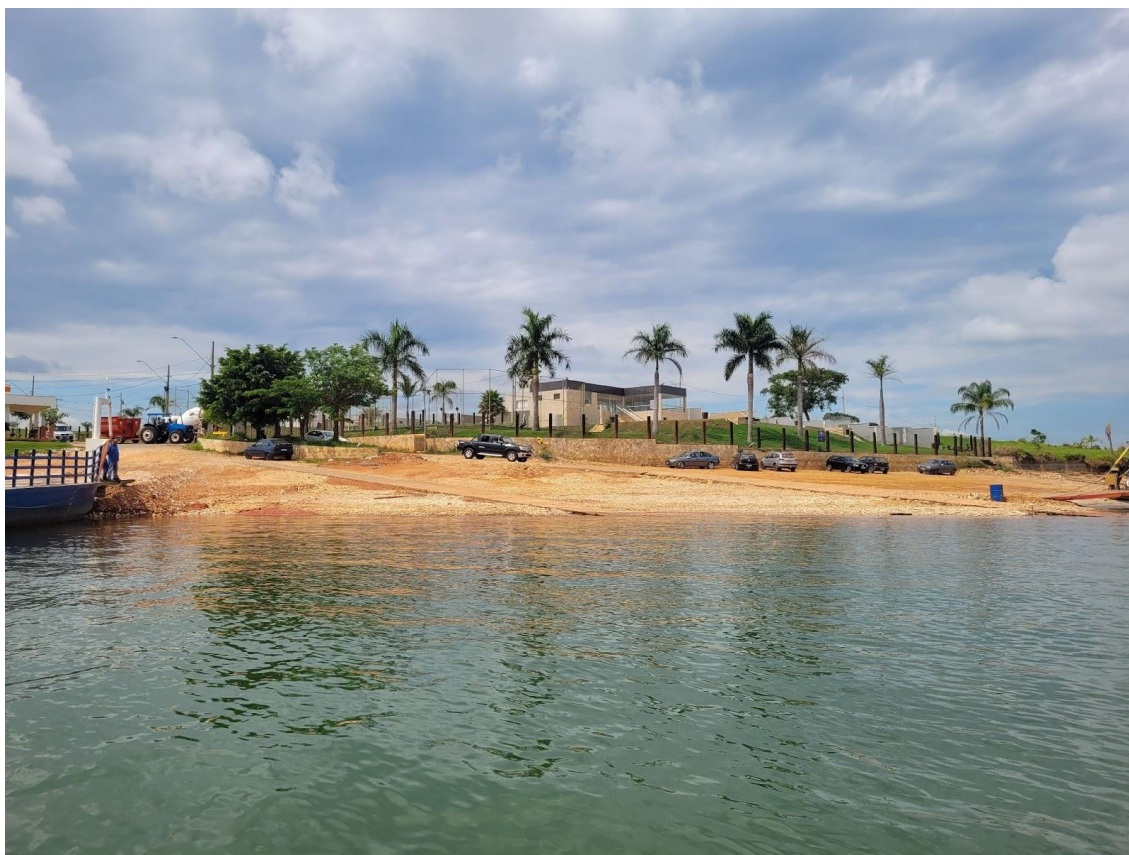
Figura 69 - Margens Guapé.

Guapé: Observa-se solo exposto e a presença de pedras soltas, indicando a necessidade de intervenções para estabilização e proteção das margens. As edificações nas proximidades do ponto de embarque e desembarque requerem uma avaliação da sua influência na dinâmica costeira e meio ambiente.

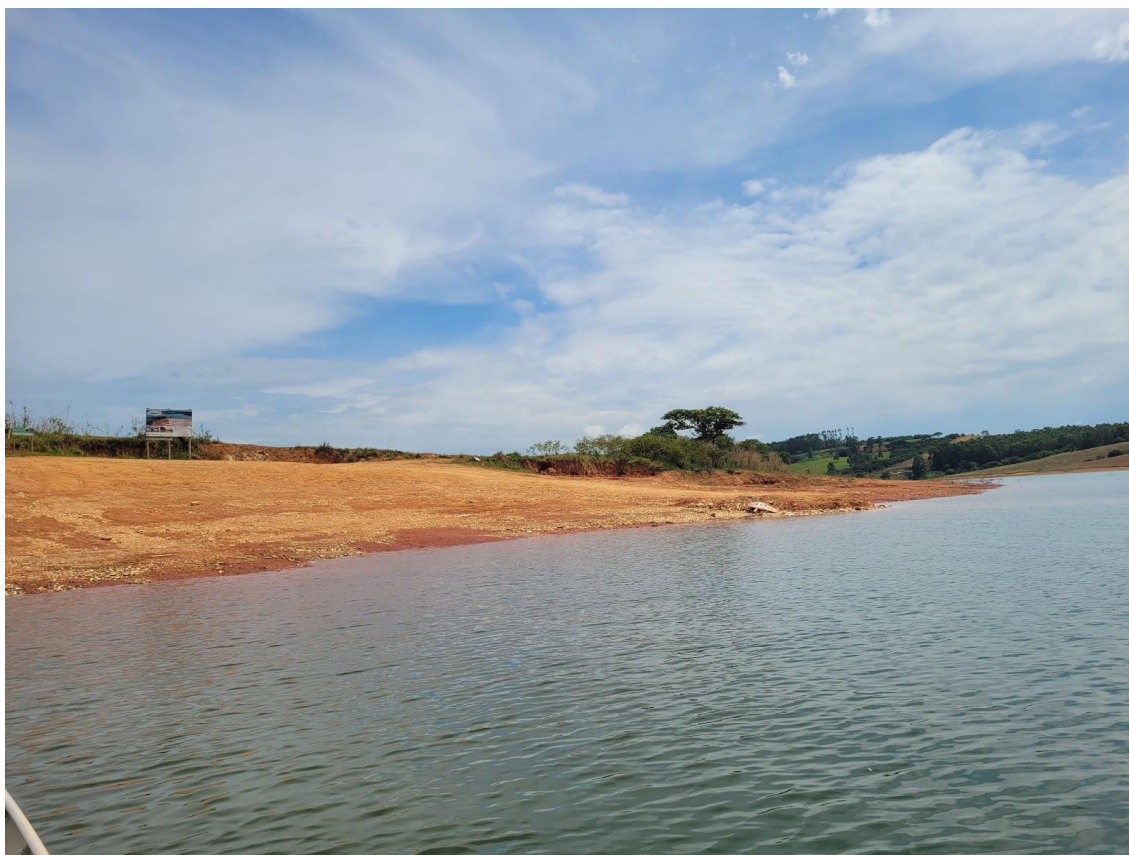
Figura 70 - Margens Capitólio.

Capitólio: Condições similares são encontradas, com solo exposto e pedras que podem representar riscos tanto para a segurança quanto para a integridade do ambiente lacustre.

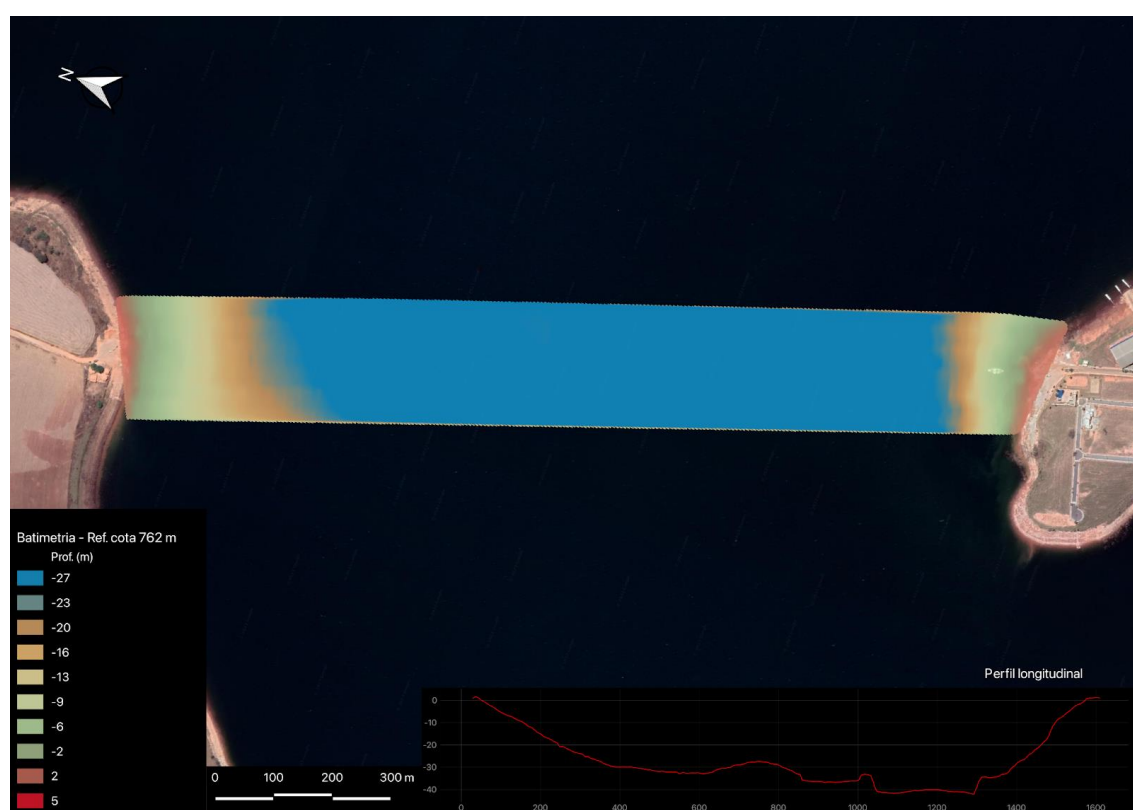
Figura 71 - Perfil batimétrico - Porto Araúna.

A profundidade na área de atuação do porto inicia com cerca de 2 metros, intensificando-se rapidamente para mais de 6 metros, condição que assegura a navegação de embarcações de pequeno porte. O calado máximo sugerido para essa região é de 1,5 metros.

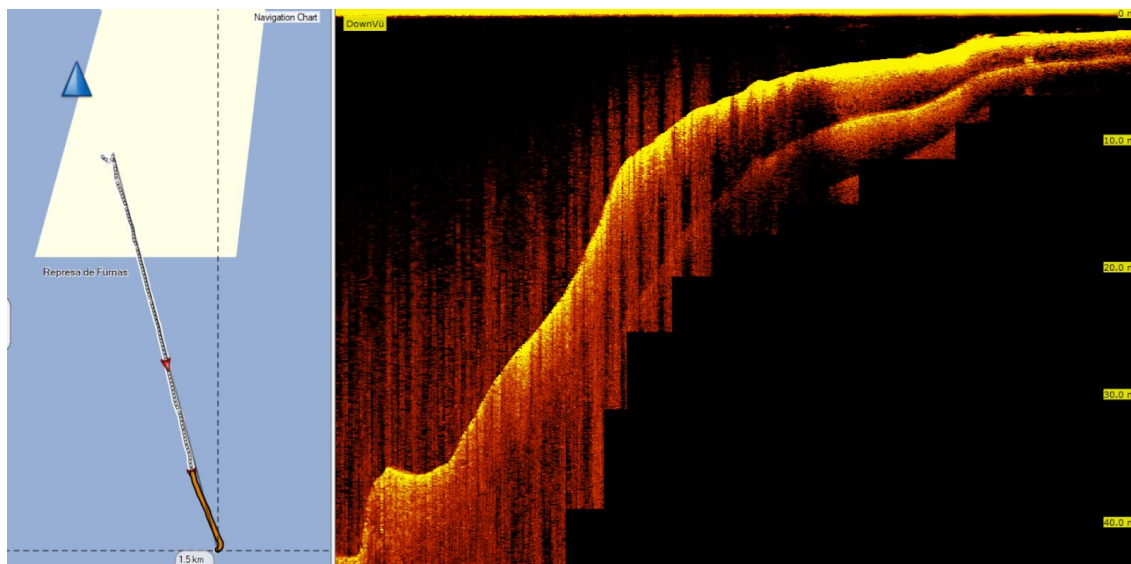
Figura 72 - Perfil sísmico - Porto Araúna.

A investigação sísmica mostra um leito predominantemente arenoso em profundidades até 6 metros, seguido por sedimentos lamosos e silte. Indica-se a presença de substrato rochoso ou alterações geológicas a partir de 10 metros

nas margens e 40 metros no centro da rota, fatores que devem ser ponderados em qualquer planejamento para obras ou alterações no local.

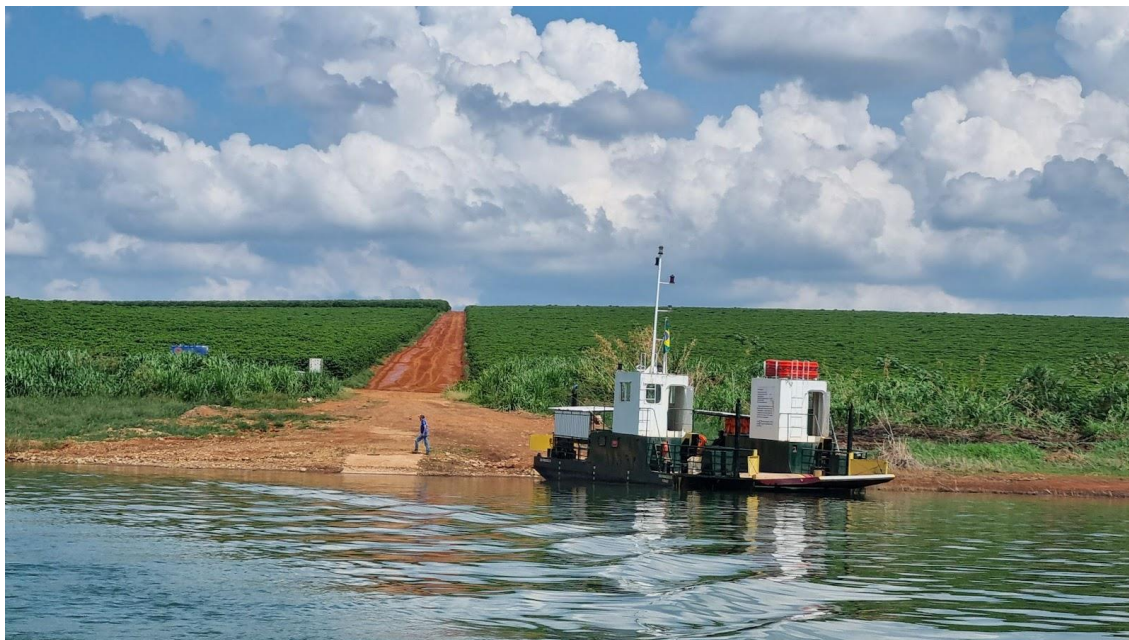
Figura 74 - Margens Campo do Meio.

Campo do Meio: A área é caracterizada por uma abordagem equilibrada entre preservação e uso da terra, com predominância de vegetação rasteira e baixa incidência de solo exposto que coexiste com a agricultura local.

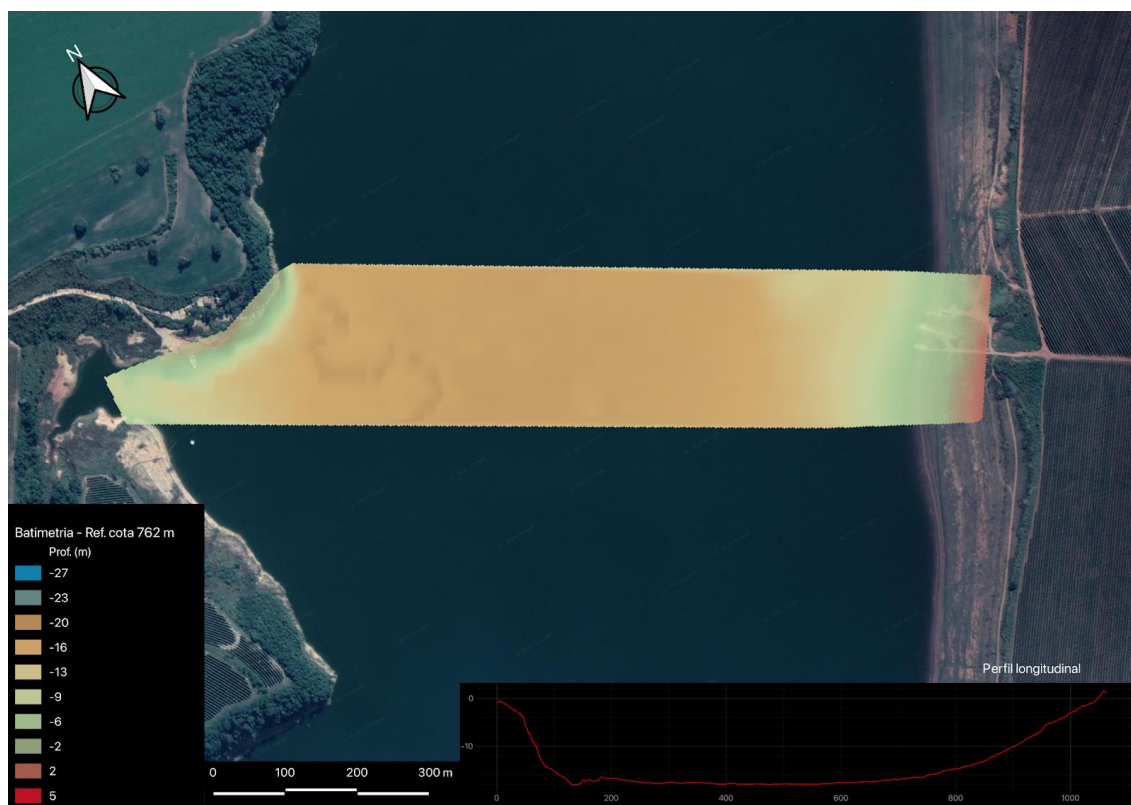
Figura 76 - Perfil batimétrico - Porto Águas Verdes.

Com profundidades que começam em 4 metros e estendem-se rapidamente para mais de 9 metros, o local é adequado para travessia de embarcações de pequeno e médio calado. Recomenda-se um calado máximo de 2,5 metros para que as operações sejam realizadas de forma segura.

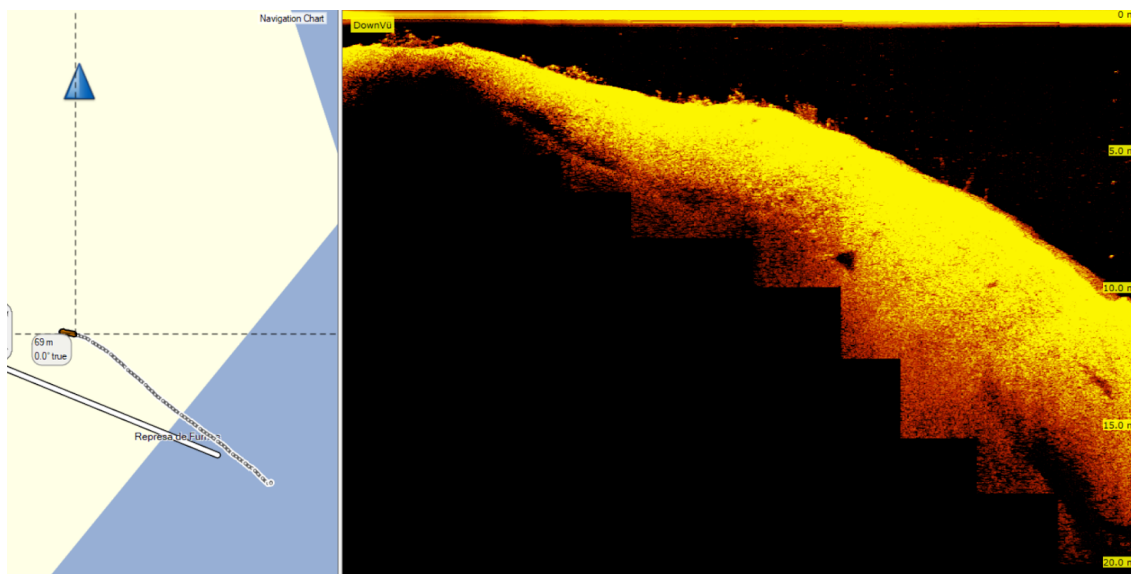
Figura 77 - Perfil sísmico - Porto Águas Verdes.

A análise sísmica reflete um fundo com predomínio arenoso em profundidades de até 3 metros com transição para depósitos de sedimentos lamosos e silte. Fica evidente a presença de substratos rochosos ou de alterações geológicas significativas a partir de 5 metros nas margens e 20 metros na região central da rota.
