## **RELATÓRIO DIAGNÓSTICO DE ENGENHARIA E INFRAESTRUTURA TERRESTRE**

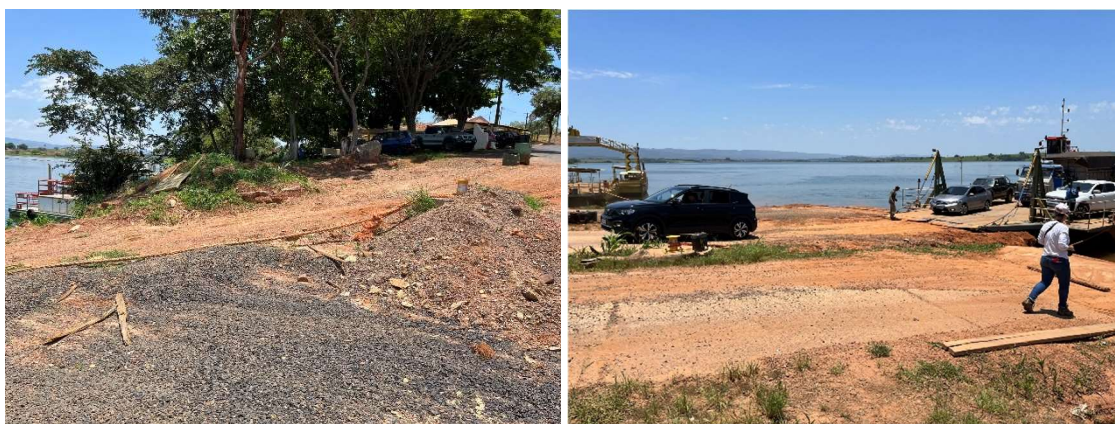
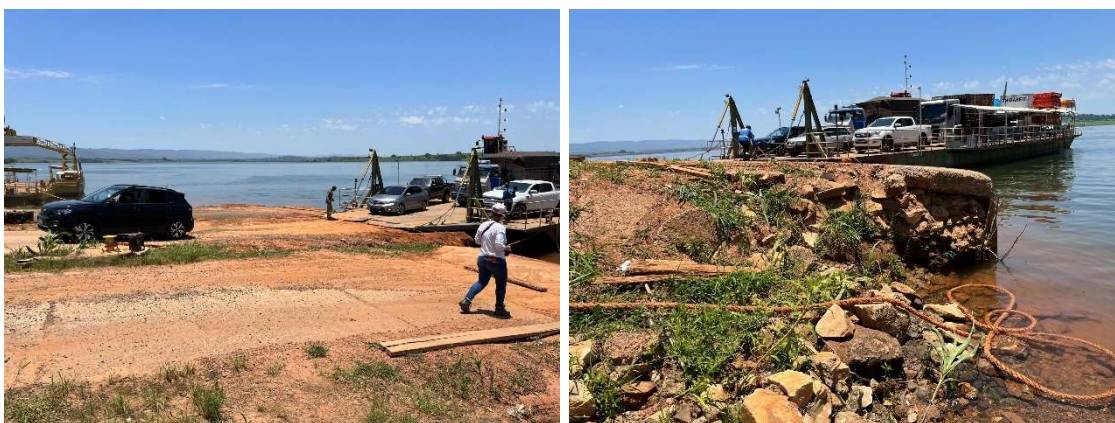
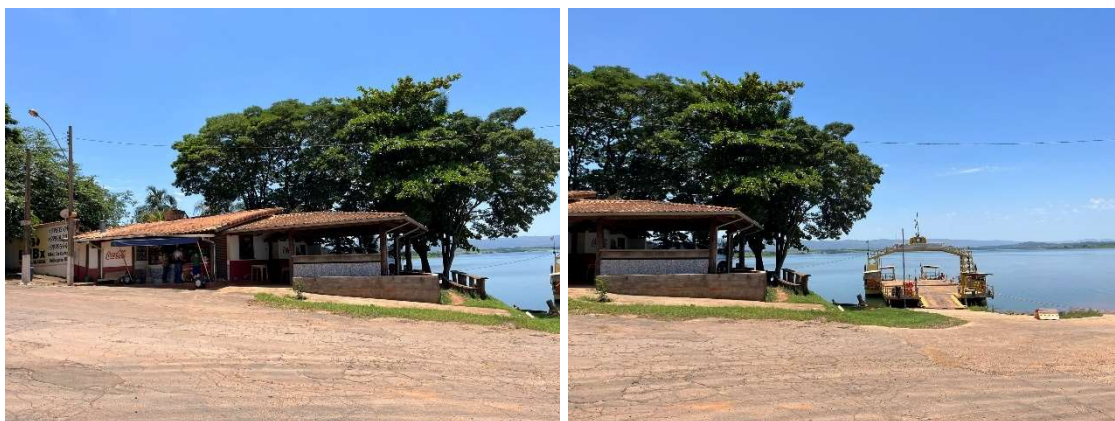
Quanto ao sistema de iluminação, não foram identificadas luminárias nas áreas de embarque e desembarque de forma a atender a operação noturna no terminal. Através de relatos dos operadores das balsas, as manobras noturnas são realizadas com auxílio do farol de busca das embarcações juntamente com a iluminação dos faróis dos veículos.

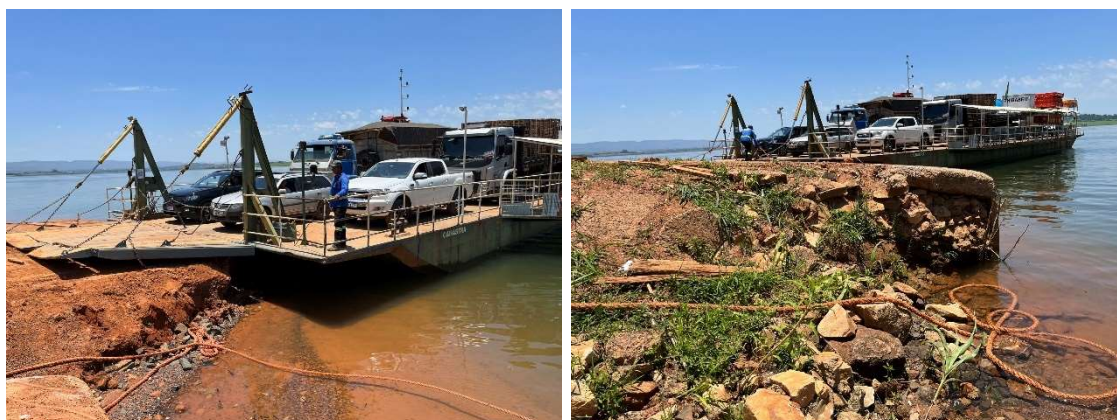
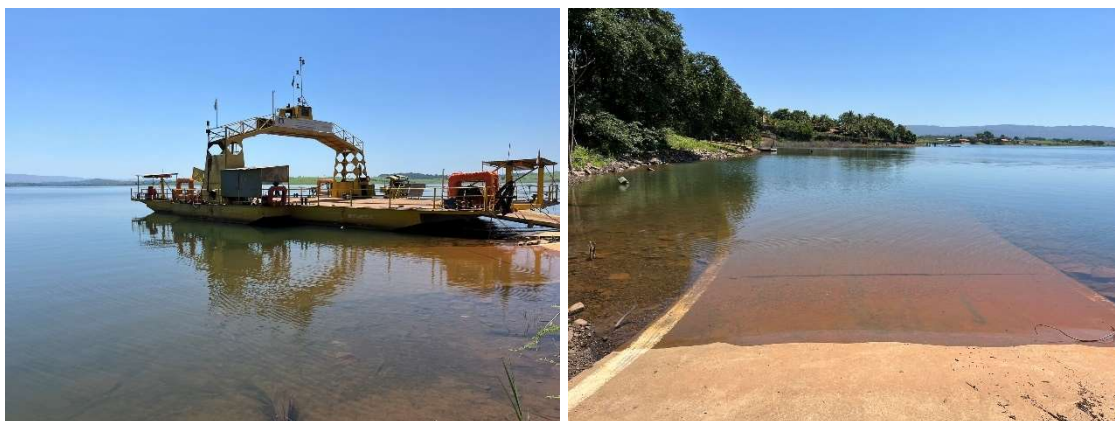
Figura 13 - Porto Delfinópolis – Atracadouro - Margem Delfinópolis

Quanto às condições dos atracadouros, as estruturas de concreto encontram-se deterioradas. Nos acessos vistoriados foram constatados elementos em concreto armado com deslocamento e oxidação das armaduras, devido à falta de manutenção.

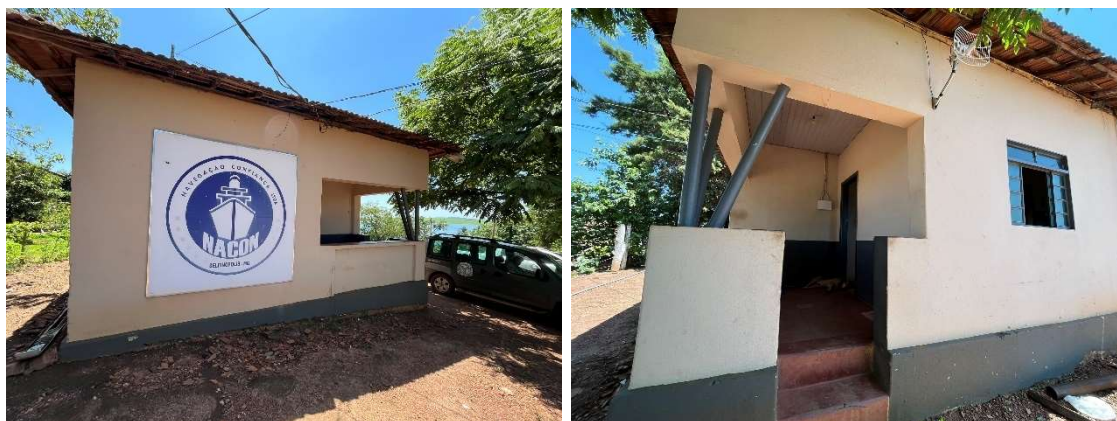
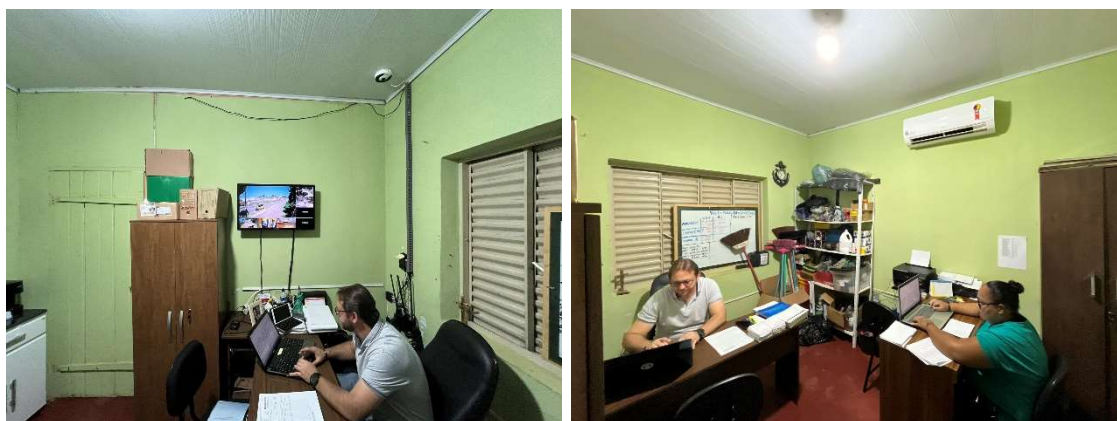
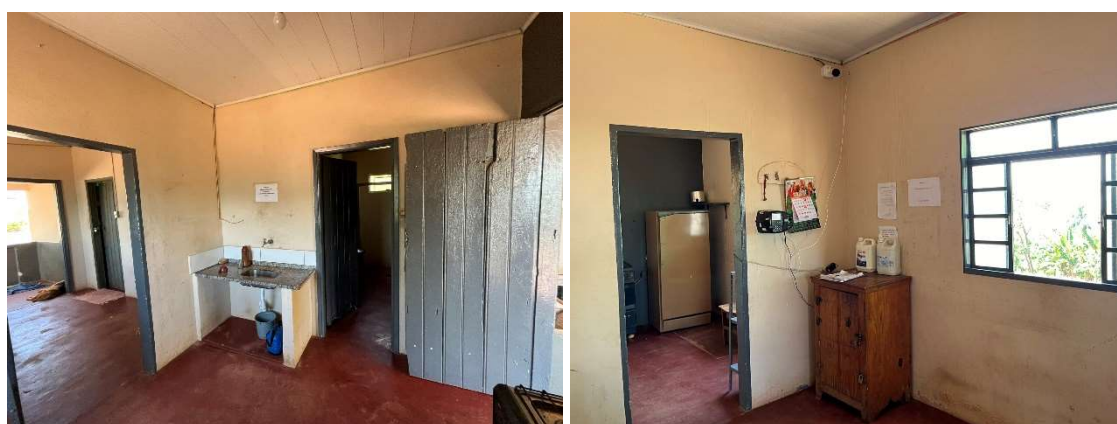
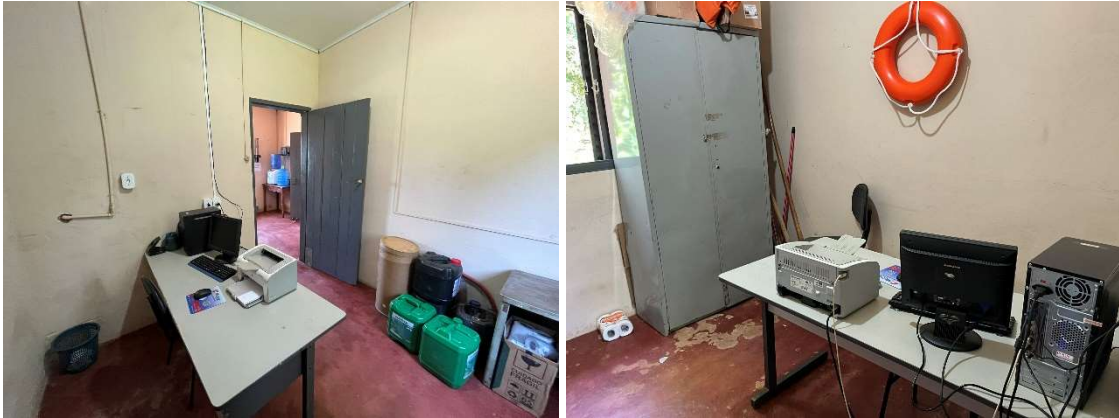
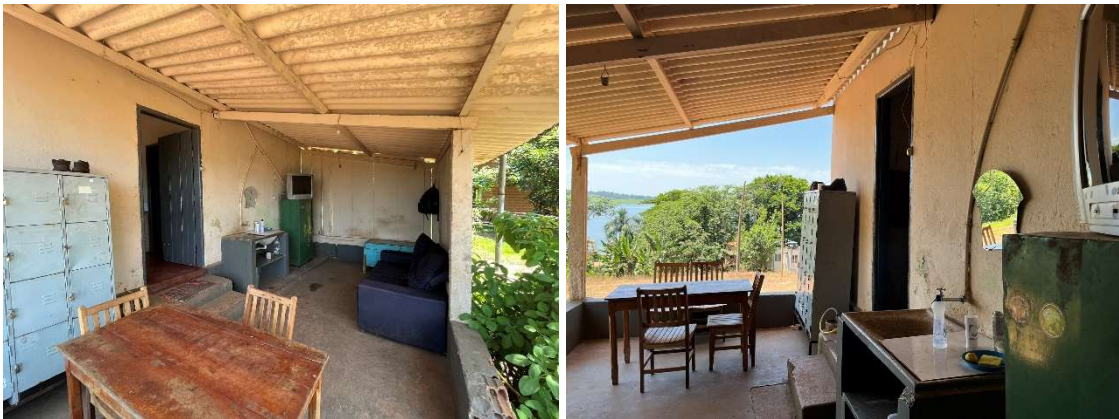
Não foram identificados elementos e sistemas de combate a incêndio além do cumprimento de requisitos técnicos de segurança do trabalho, como ergonomia e ambiente de trabalho com infraestrutura mínima operacional adequada para acolhimento dos profissionais.

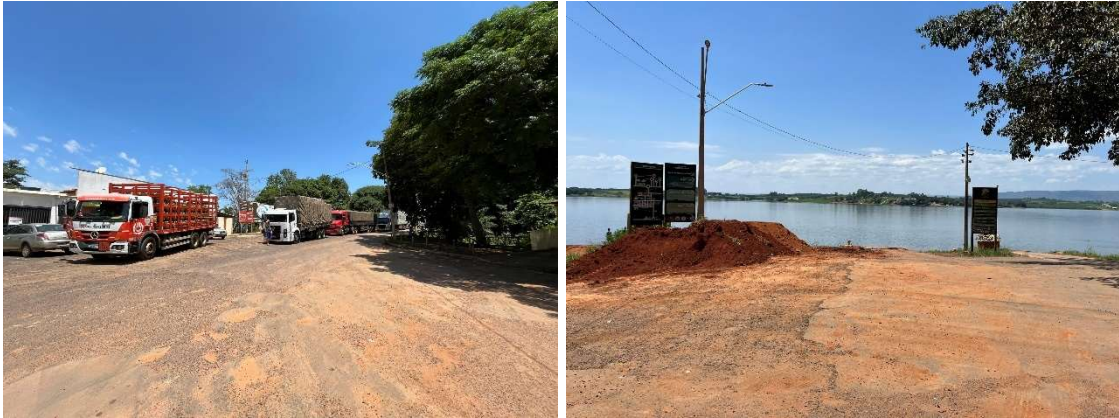
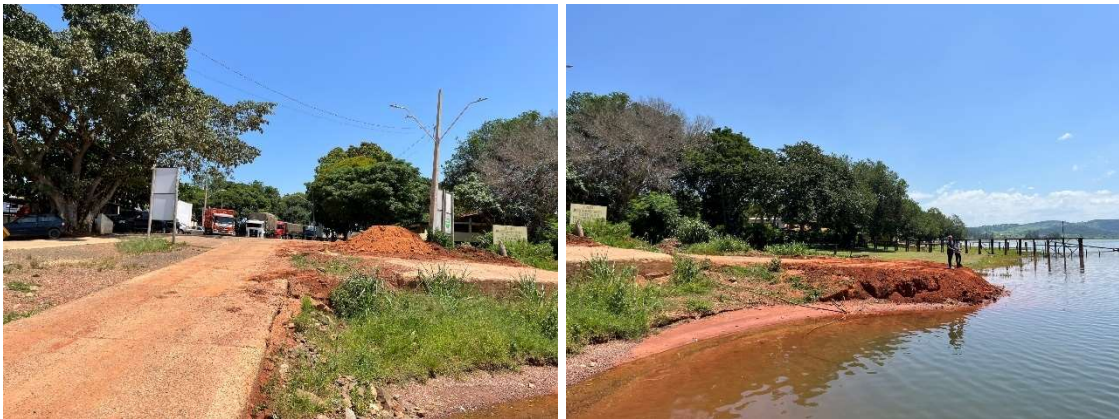
Também não foram verificados sistemas de drenagem no pátio com os devidos caimentos e área para captação dos efluentes. Atualmente, todos os efluentes que incidem sobre os pátios, como óleos de vazamento dos motores dos veículos, solos carregados pela ação da chuva, entre outros, são levados diretamente para o reservatório.

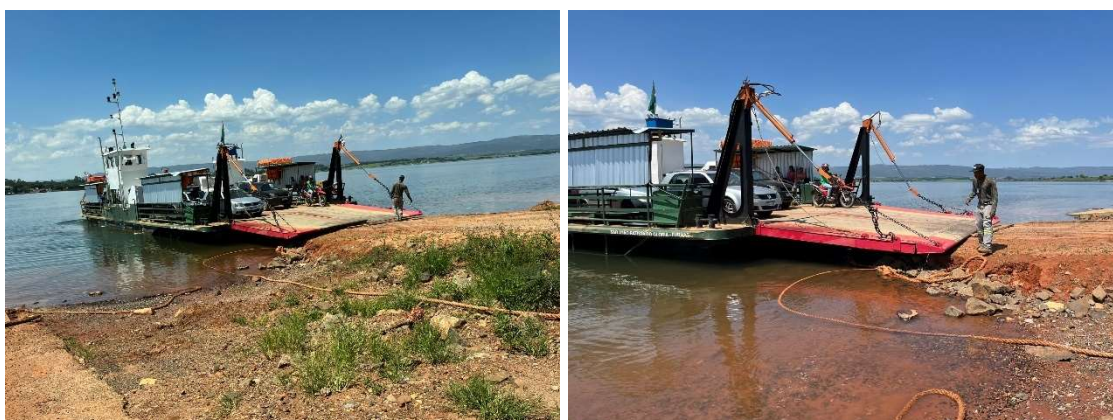
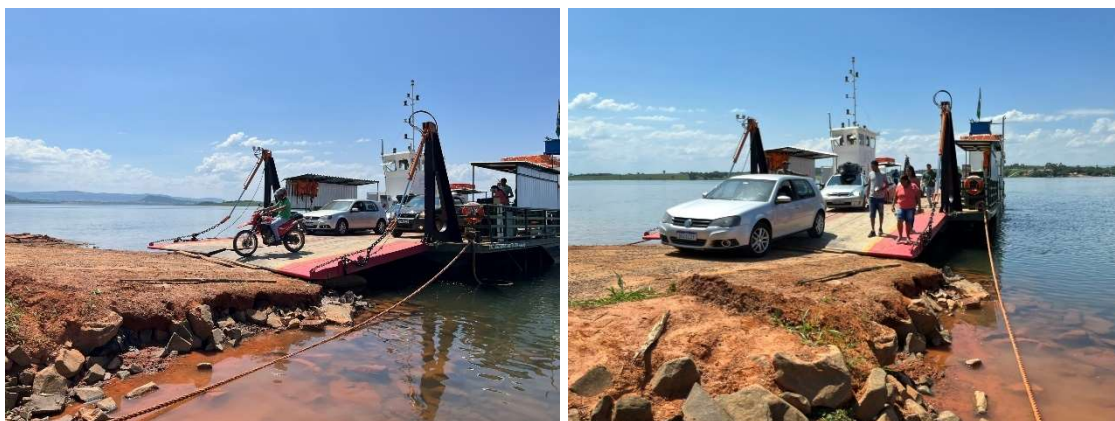
Quanto às condições dos atracadouros, as estruturas de concreto encontram-se deterioradas. Nos acessos vistoriados foram constatados elementos em concreto armado com deslocamento e oxidação das armaduras, devido à falta de manutenção.

Constatou-se existência de elementos de suporte a atracação, como cabeços de amarração nas margens dos terminais, objetivando manter as embarcações estabilizadas no ato das manobras de embarque e desembarque, conforme Norma da Autoridade Marítima para Embarcações Empregadas em Navegação Interior – NORMAM 02/DPC, em seu capítulo 10, Seção 1001 – Normas Gerais, alínea “b”. No entanto, as condições de atracação com os dispositivos instalados não se encontram adequadas, tendo em vista a ausência de tração existente nos cabos de atracação no ato de embarque e desembarque. Somado a isto, as condições de exposição destes ao atrito com o solo, vegetações e água podem, ao longo prazo, danificar o elemento conforme indicado nas Figura 24, Figura 25 e Figura 26.

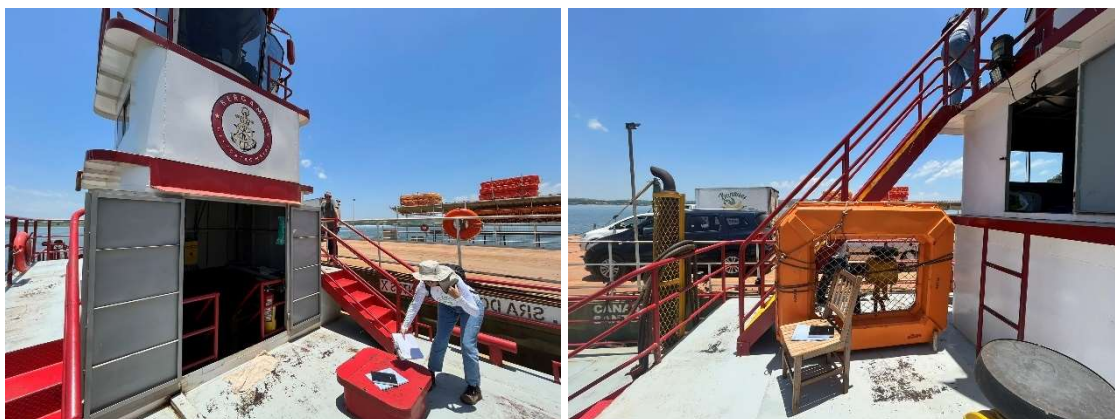
Figura 48 - Rebocador Nossa Senhora dos Navegantes X - Vista Frontal e Equipamentos Salvatagem

Quanto aos equipamentos de segurança, verificou-se a existência de aparelho flutuante rígido salva-vidas, conforme indica Figura 48.

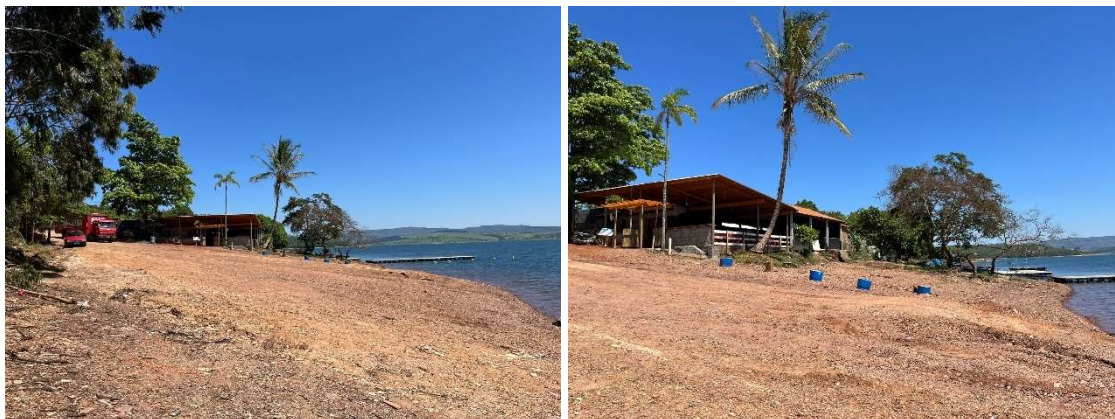
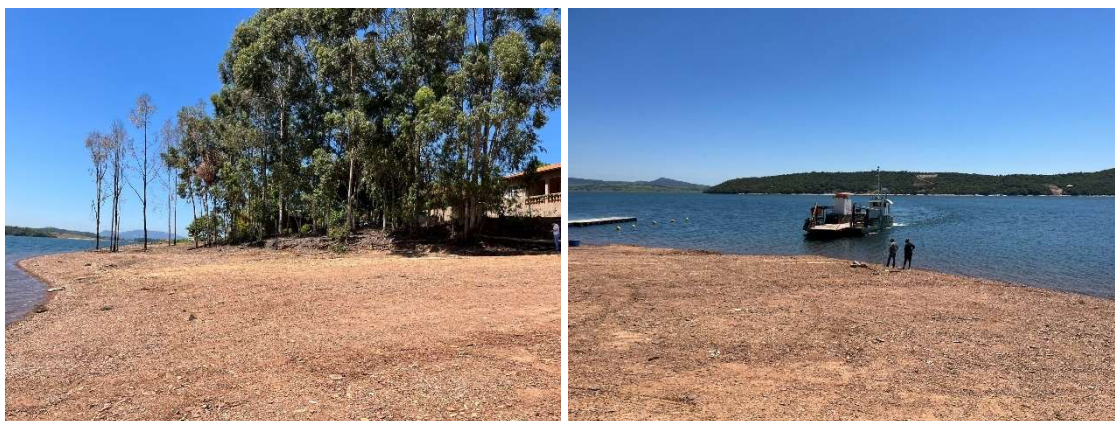
Quanto a topografia local, foram identificados afundamentos e ravinamentos nos solos provocados pela ausência de canalização e pela percolação superficial da água. Também não foram verificados sistemas de drenagem no pátio com os devidos caimentos e área para captação dos efluentes. Atualmente, todos os efluentes que incidem sobre os pátios, como óleos de vazamento dos motores dos veículos, solos carregados pela ação da chuva, entre outros, são levados diretamente para o reservatório.

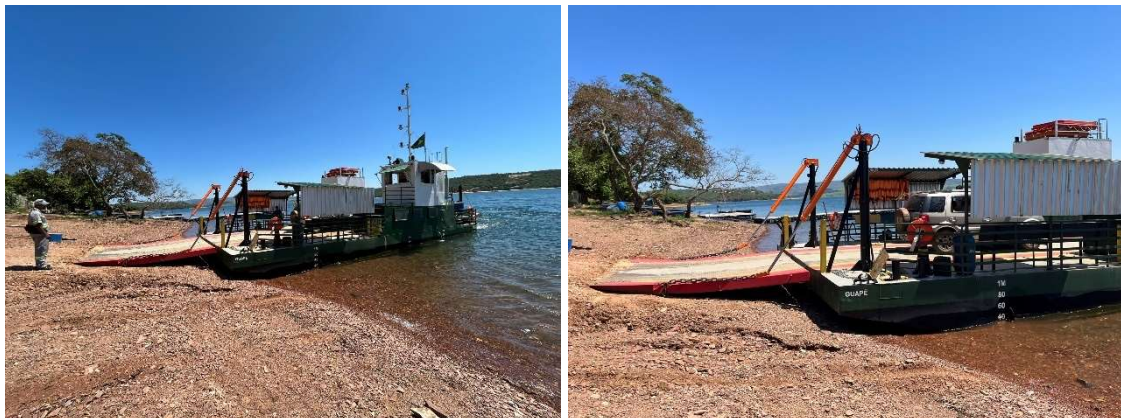
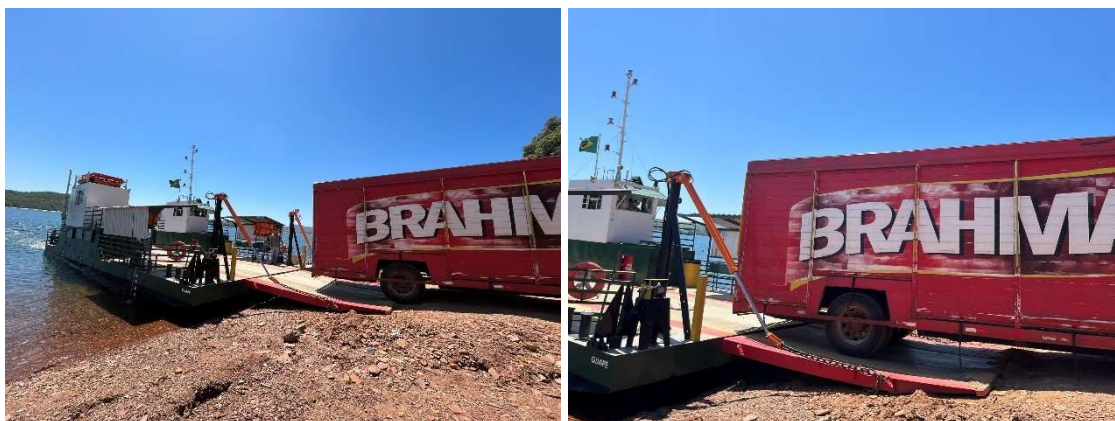
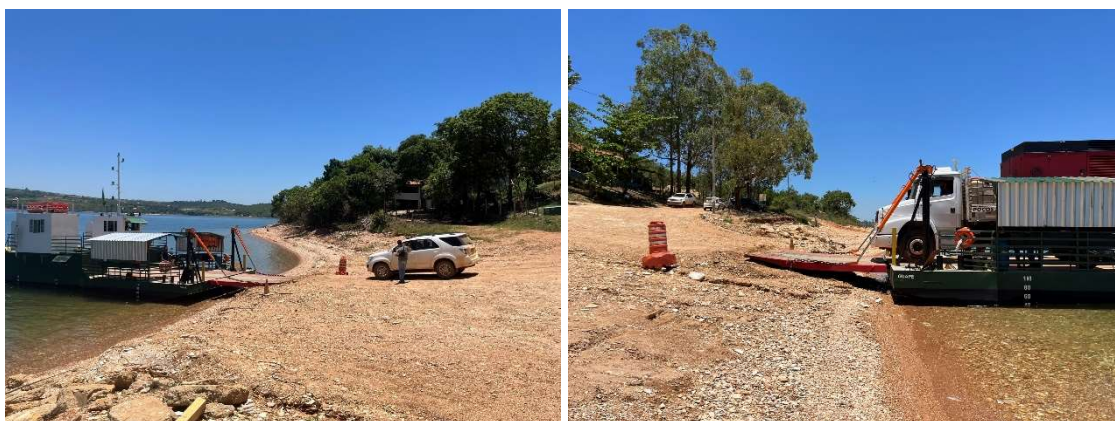
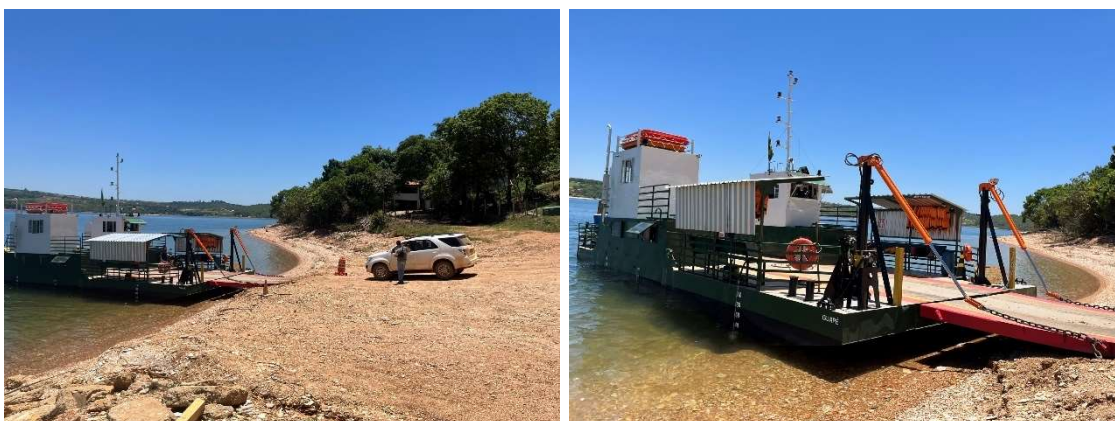
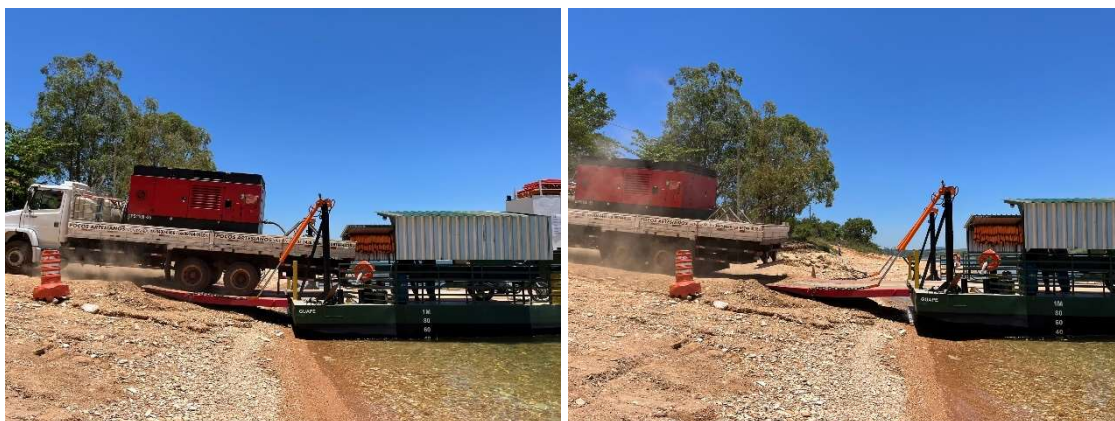
Também não foram verificadas existências de elementos de suporte a atracação, como cabeços de amarração. A existência destes são de suma importância para manter as embarcações estabilizadas no ato das manobras de embarque e desembarque, além de serem exigências normativas da Autoridade Marítima, conforme Norma da Autoridade Marítima para Embarcações Empregadas em Navegação Interior – NORMAM 02/DPC, em seu capítulo 10, Seção 1001 – Normas Gerais, alínea “b”.

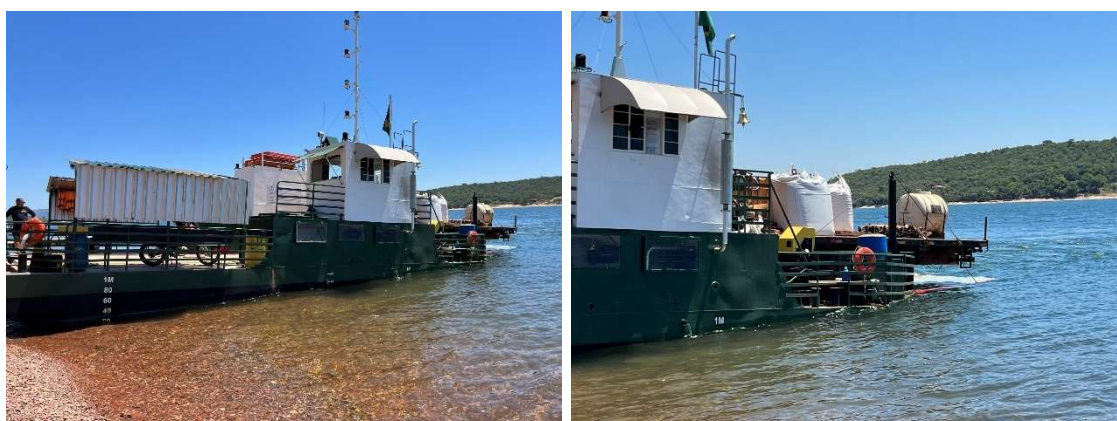
Figura 71 - Balsa Guapé - Vista Lateral - Balsa Sobrecarregada

Outra questão de suma importância avaliada, foi a não existência de qualquer controle de cargas dos caminhões que utilizam as balsas para travessias. Constatou-se que em muitas das travessias as balsas afundam devido a sobrecarga existente na embarcação. Atualmente, o operador autoriza a entrada de caminhões e veículos de acordo com a disponibilidade de espaço na embarcação, conforme verificado em Figura 71.

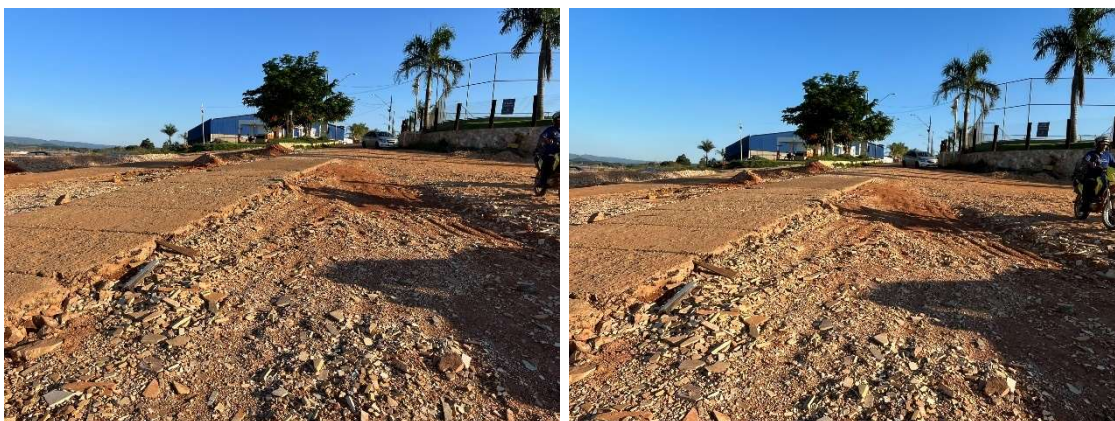
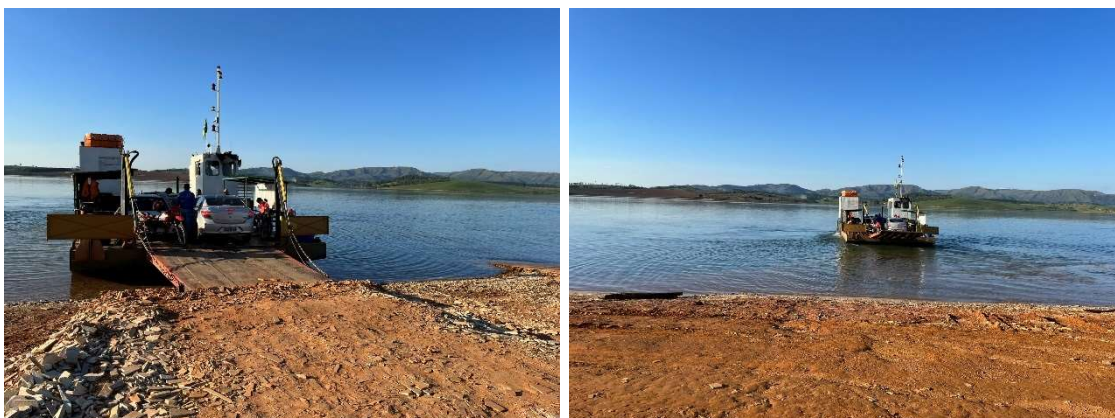
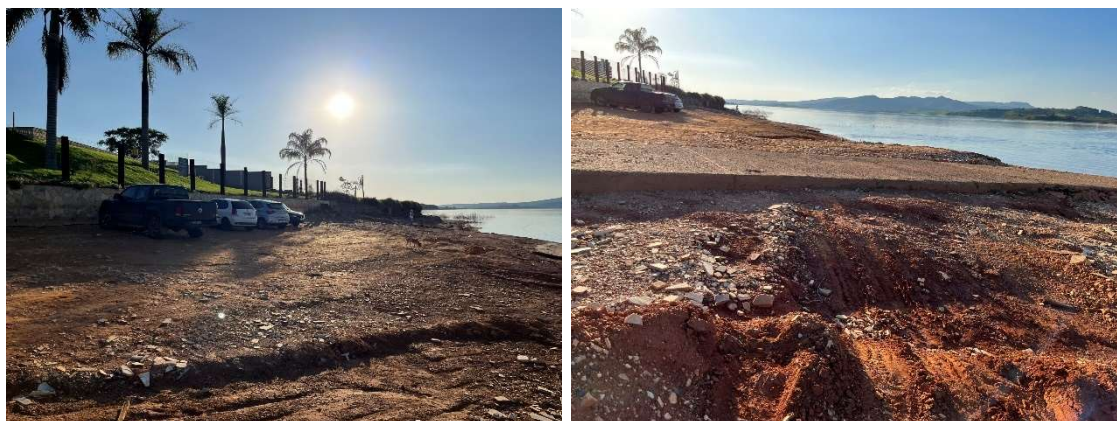
Quanto a topografia local, foram identificados afundamentos e ravinamentos nos solos provocados pela ausência de canalização e pela percolação superficial da água. Também não foram verificados sistemas de drenagem no pátio com os devidos caimentos e área para captação dos efluentes. Atualmente, todos os efluentes que incidem sobre os pátios, como óleos de vazamento dos motores dos veículos, solos carregados pela ação da chuva, entre outros, são levados diretamente para o reservatório.

Quanto ao sistema de iluminação, não foram identificadas luminárias de forma a atender a operação noturna no terminal. Através de relatos dos operadores das balsas, durante a operação noturna, são ligados refletores nas embarcações de modo a facilitar o acesso às áreas de atracagem dos terminais.

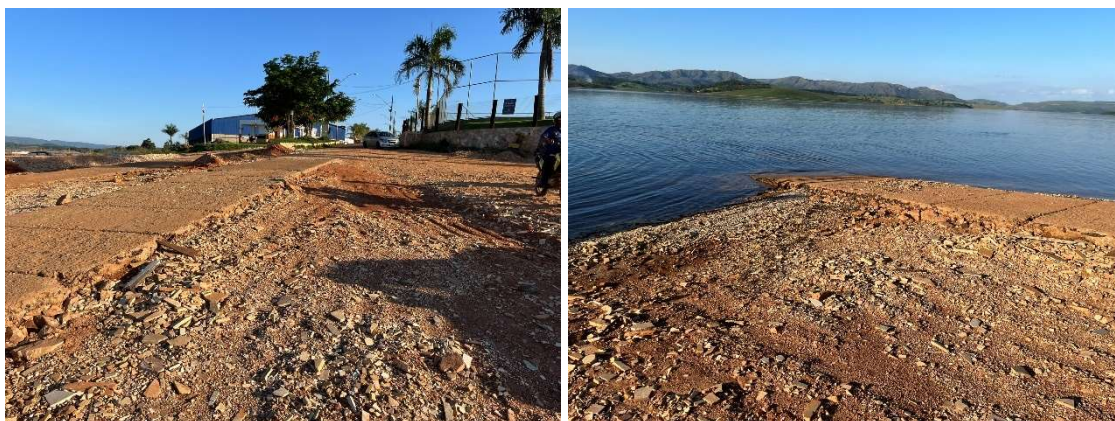
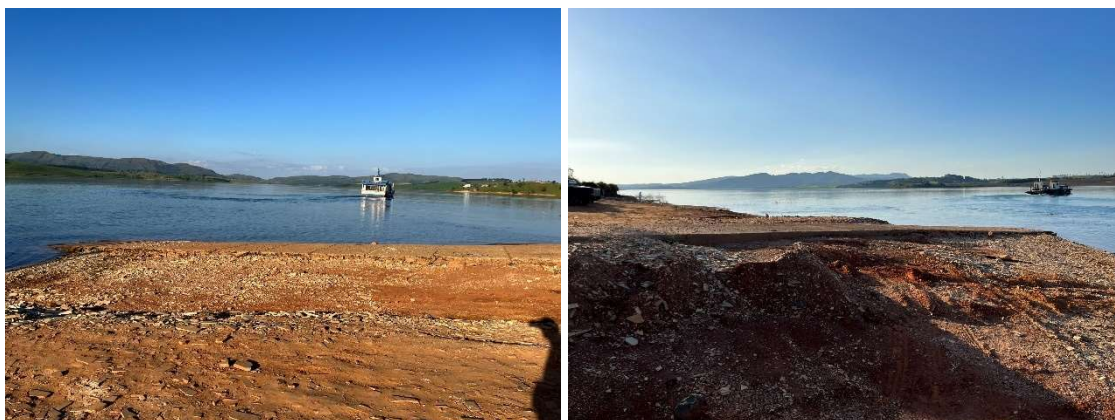
Quanto às condições dos atracadouros, as estruturas de concreto encontram-se deterioradas. Nos acessos vistoriados foram constatados elementos em concreto armado com deslocamento e oxidação das armaduras, devido à falta de manutenção

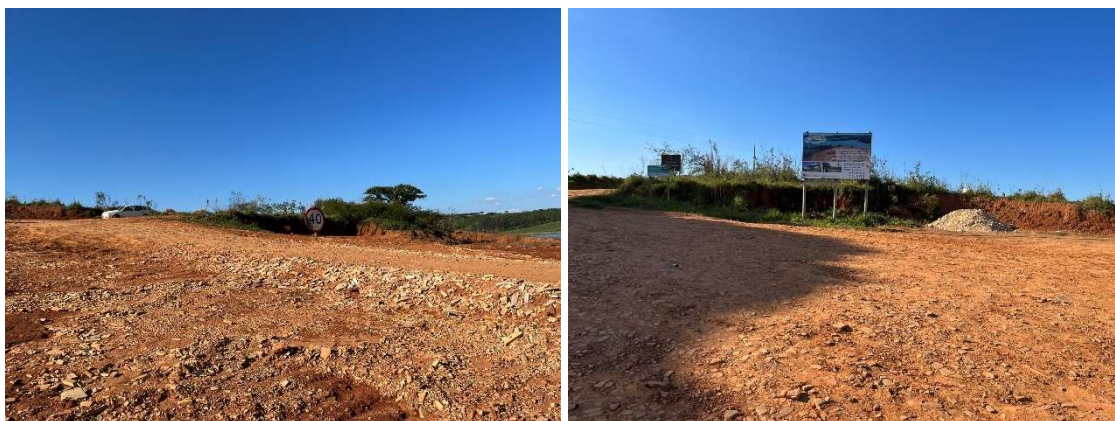
Figura 89 - Porto Araújo - Pátio do Terminal - Margem Direita

Quanto ao sistema de iluminação, não foram identificadas luminárias de forma a atender a operação noturna no terminal. Através de relatos dos operadores das balsas, durante as atividades noturnas, são ligados refletores nas embarcações de modo a facilitar o acesso às áreas de atracagem dos terminais. Somado a isso, também foram instaladas provisoriamente pelos operadores placas retro refletivas na parte seca dos terminais para facilitar o direcionamento das balsas durante as travessias noturnas, conforme indica Figura 89.

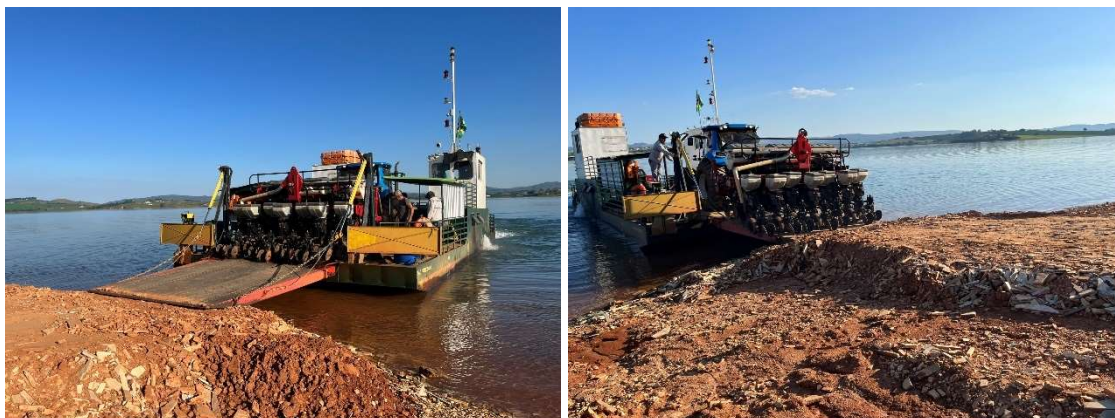
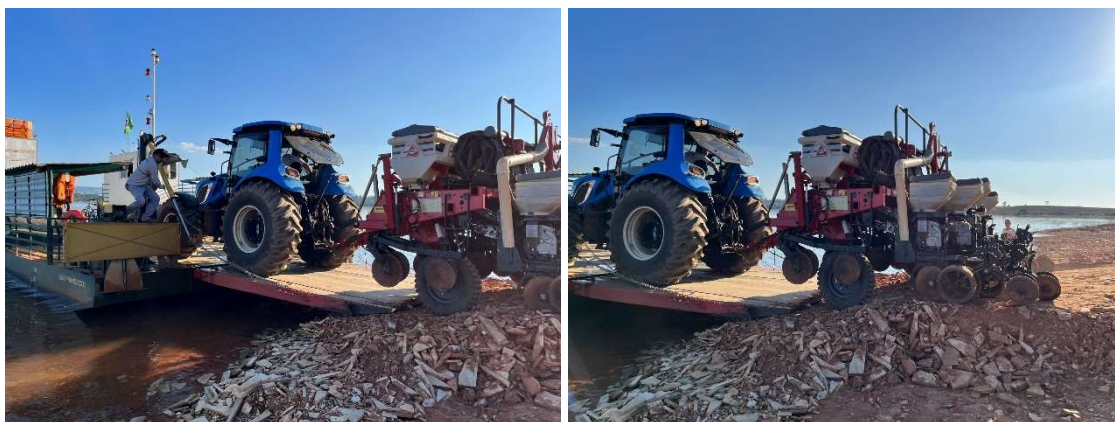
importância para manter as embarcações estabilizadas no ato das manobras de embarque e desembarque, além de serem exigências normativas da Autoridade Marítima, conforme Norma da Autoridade Marítima para Embarcações Empregadas em Navegação Interior – NORMAM 02/DPC, em seu capítulo 10, Seção 1001 – Normas Gerais, alínea “b”.

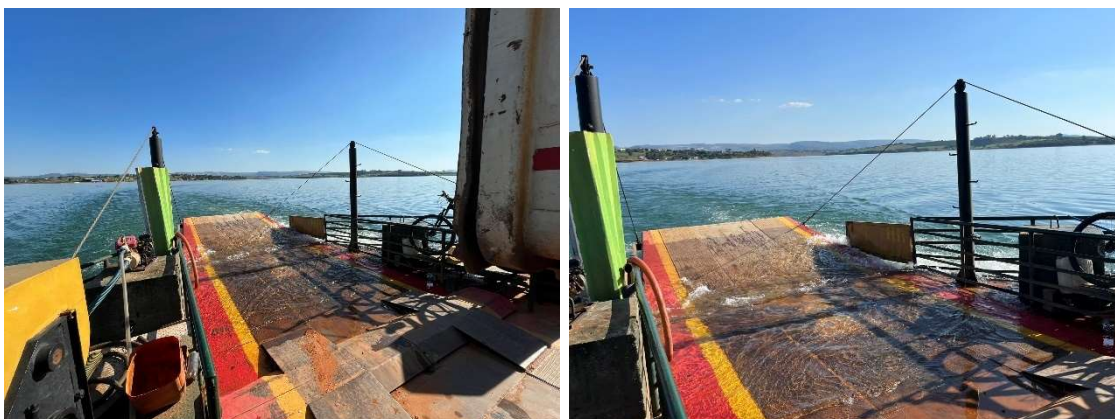
Figura 98 - Porto Araúna - Balsa São Francisco I – Prancha Alagada

Outra questão de suma importância visualizada foi a não existência de qualquer controle de cargas dos caminhões que utilizam as balsas para travessias. Constatou-se que em muitas das travessias as balsas afundam devido a sobrecarga existente na embarcação. Atualmente, o operador autoriza a entrada de caminhões e veículos de acordo com a disponibilidade de espaço na embarcação. Na Figura 98 é possível visualizar a prancha da embarcação totalmente alagada durante a travessia realizada.

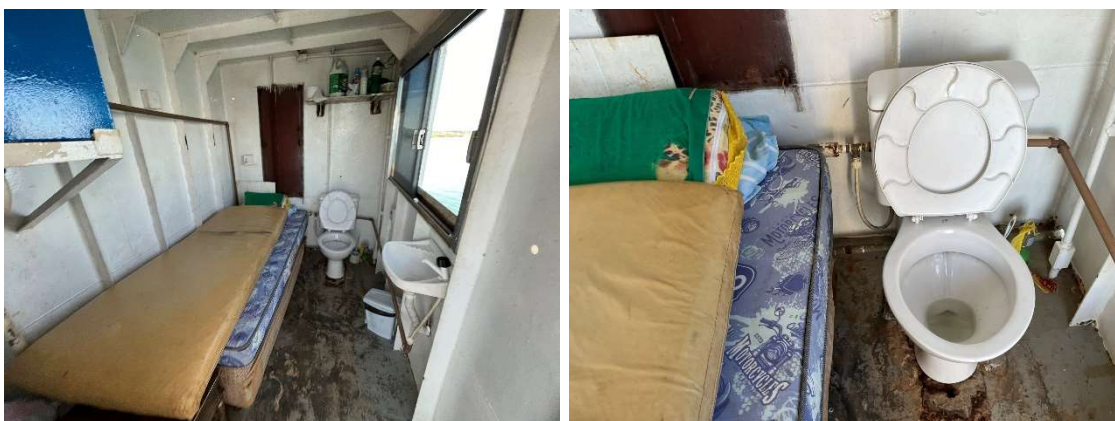
Figura 100 - Porto Araúna - Balsa São Francisco I – Banheiro

Outro ponto importante, constata-se na utilização da área do banheiro da embarcação para uso da tripulação durante o período que a balsa não realiza travessias. A Figura 100 apresenta a instalação de uma cama na localidade do banheiro. Fato este, além de impróprio, inviabiliza o uso do banheiro da embarcação pelos passageiros.

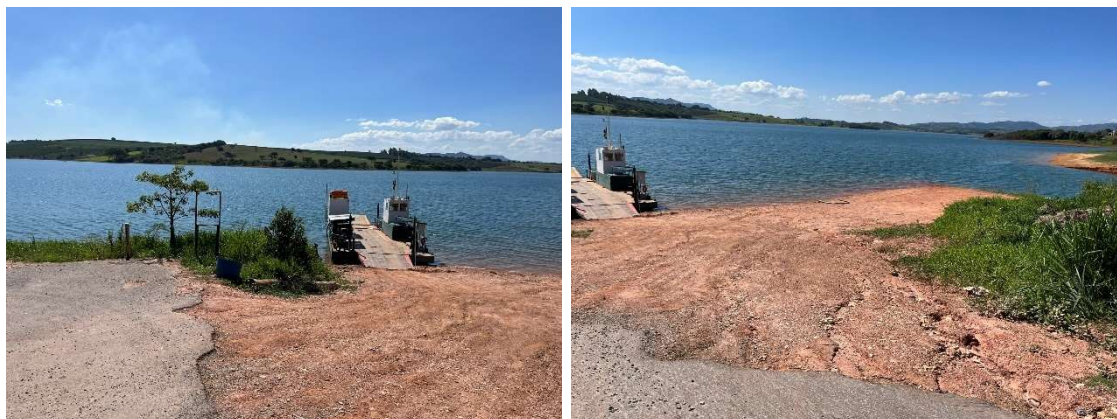
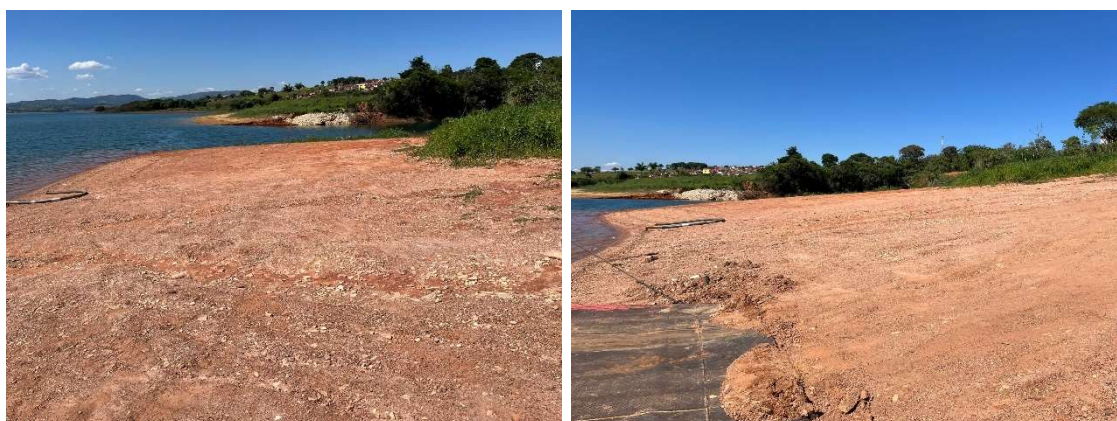
Quanto a topografia local, foram identificados afundamentos e ravinamentos nos solos provocados pela ausência de canalização e pela percolação superficial da água. Também não foram verificados sistemas de drenagem no pátio com os devidos caimentos e área para captação dos efluentes. Atualmente, todos os efluentes que incidem sobre os pátios, como óleos de vazamento dos motores dos veículos, solos carregados pela ação da chuva, entre outros, são levados diretamente para o reservatório.

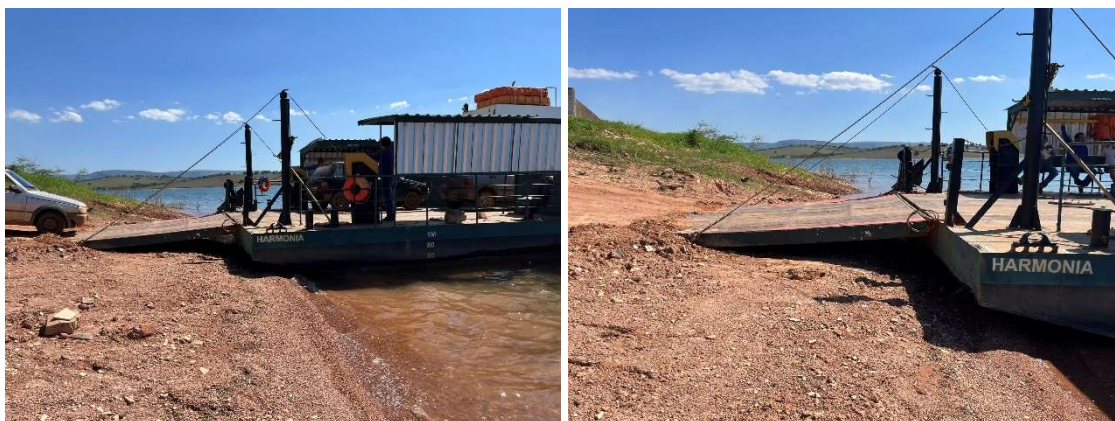
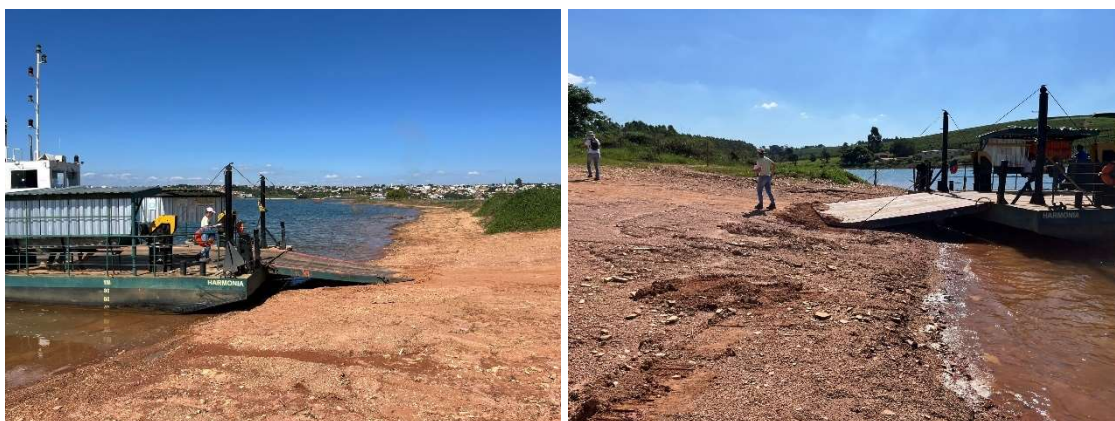
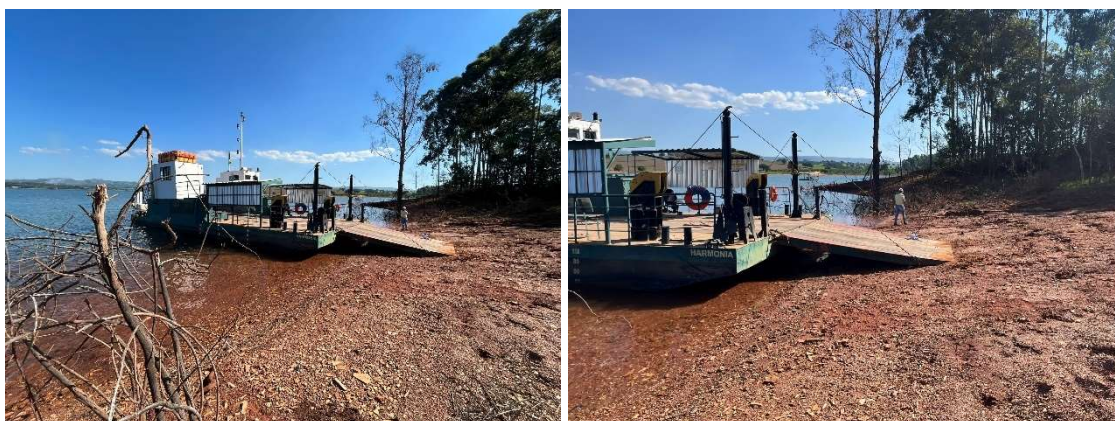
Também não foram verificadas existências de elementos de suporte a atracação, como cabeços de amarração. A existência destes são de suma importância para manter as embarcações estabilizadas no ato das manobras de embarque e desembarque, além de serem exigências normativas da Autoridade Marítima, conforme Norma da Autoridade Marítima para Embarcações Empregadas em Navegação Interior – NORMAM 02/DPC, em seu capítulo 10, Seção 1001 – Normas Gerais, alínea “b”.

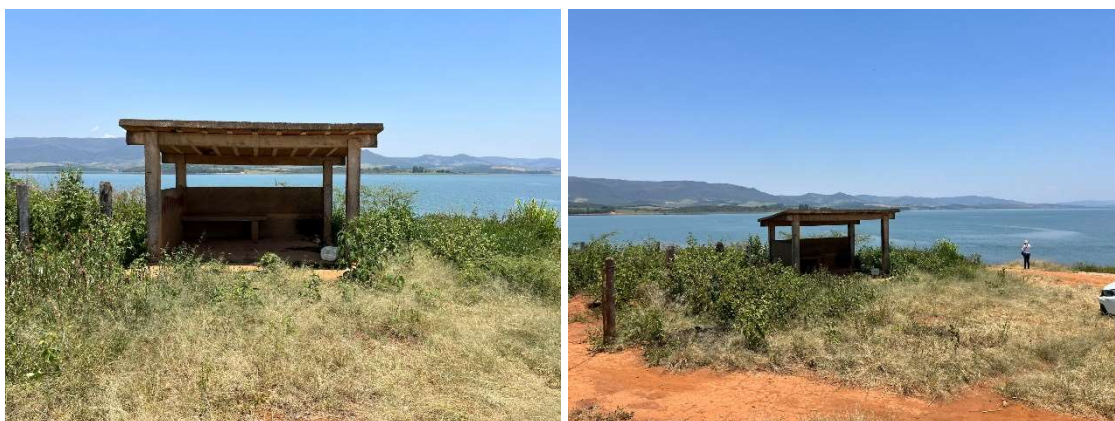
Figura 125 - Porto Fernandes - Pátio Margem Cássia - Estrutura de Apoio a População

Para ambas as margens dos pátios, foram identificadas existências de estruturas cobertas de abrigo para uso da população, conforme Figura 125 e Figura 128.

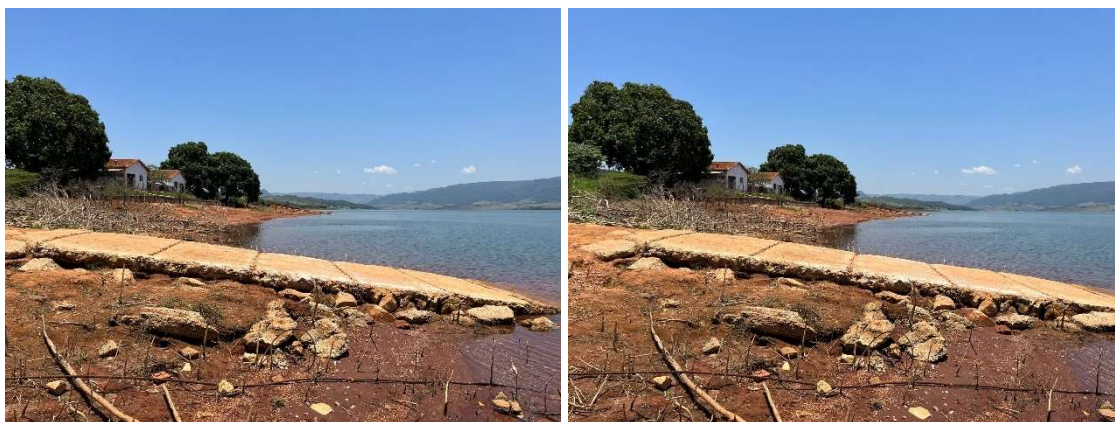
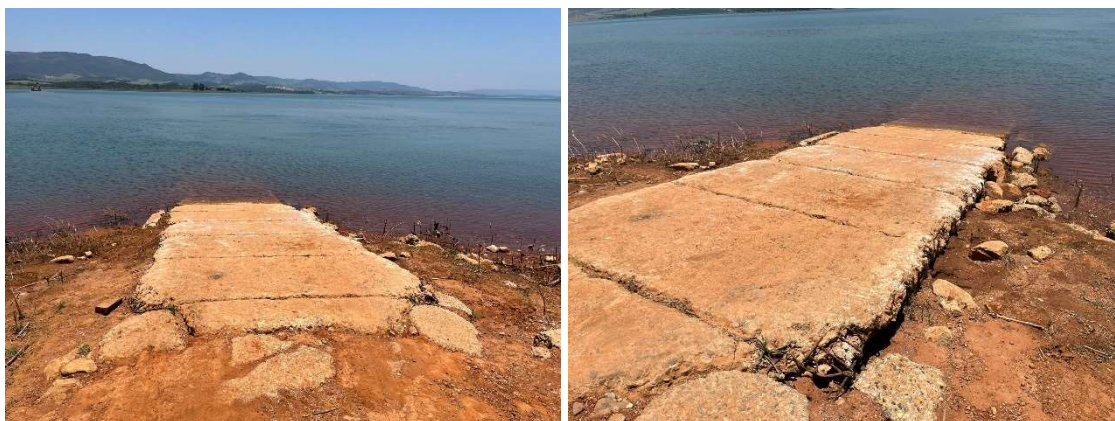
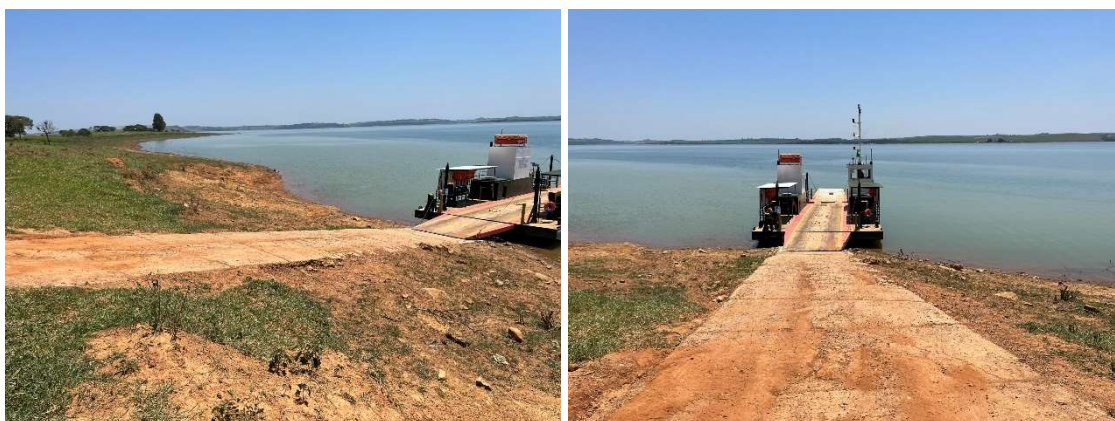
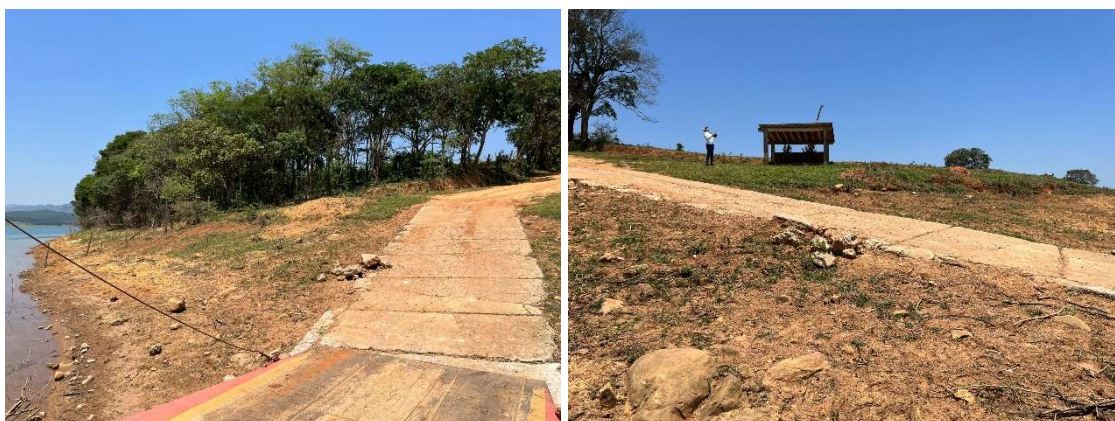
Quanto às condições dos atracadouros, as estruturas de concreto encontram-se deterioradas. Nos acessos vistoriados foram constatados elementos em concreto armado com deslocamento e oxidação das armaduras, devido à falta de manutenção.

Também não foram verificadas existências de elementos de suporte a atracação, como cabeços de amarração. A existência destes são de suma importância para manter as embarcações estabilizadas no ato das manobras de embarque e desembarque, além de serem exigências normativas da Autoridade Marítima, conforme Norma da Autoridade Marítima para Embarcações Empregadas em Navegação Interior – NORMAM 02/DPC, em seu capítulo 10, Seção 1001 – Normas Gerais, alínea “b”.

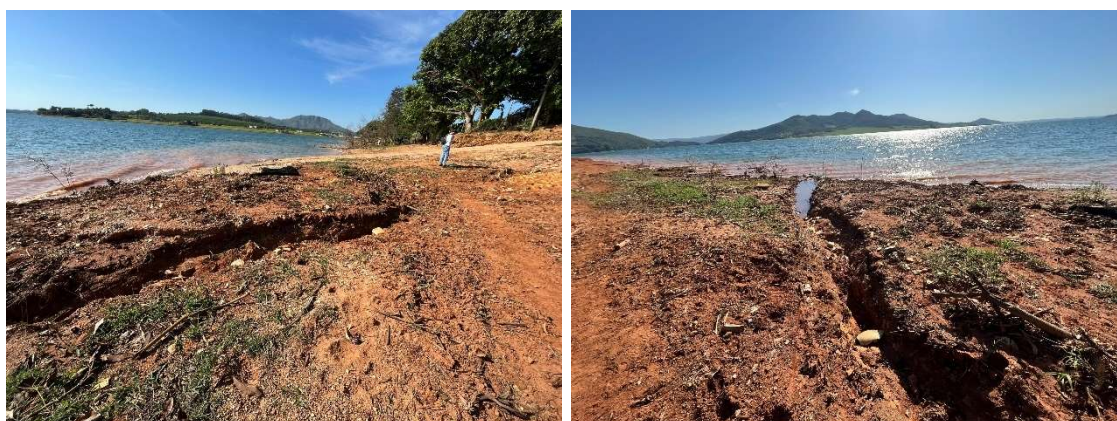
Figura 146 - Porto Itapiché - Pátio do Terminal - Margem Direita – Afundamento Erosivo do Solo
