## **RELATÓRIO DIAGNÓSTICO DE ENGENHARIA E INFRAESTRUTURA TERRESTRE**

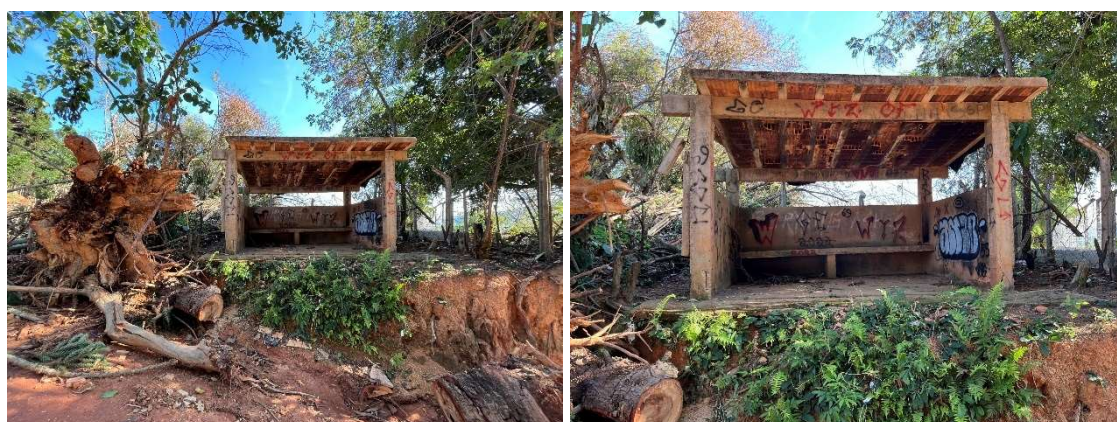
Para a margem direita, foi identificado a existência de estrutura coberta de abrigo para uso da população, conforme Figura 147. O mesmo é formado por alvenaria de vedação lateral formado por blocos cerâmicos e cobertura em laje de concreto armado.

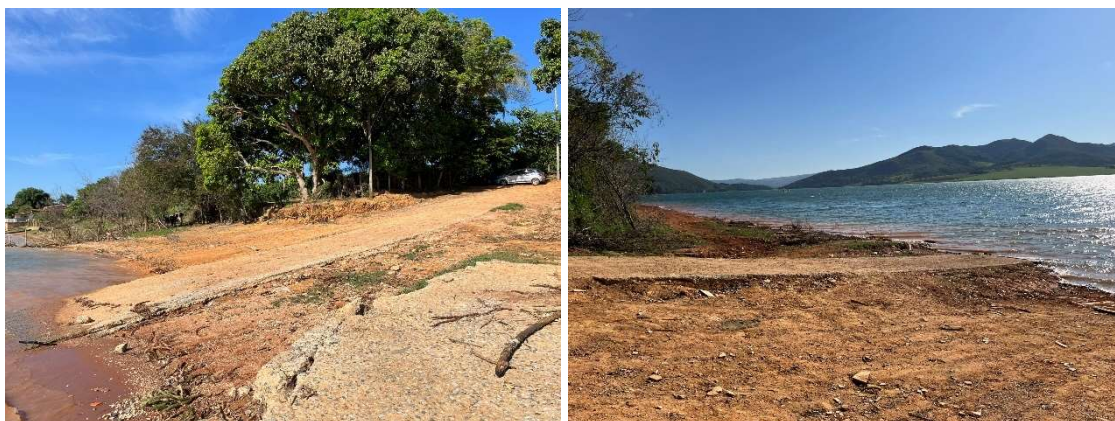
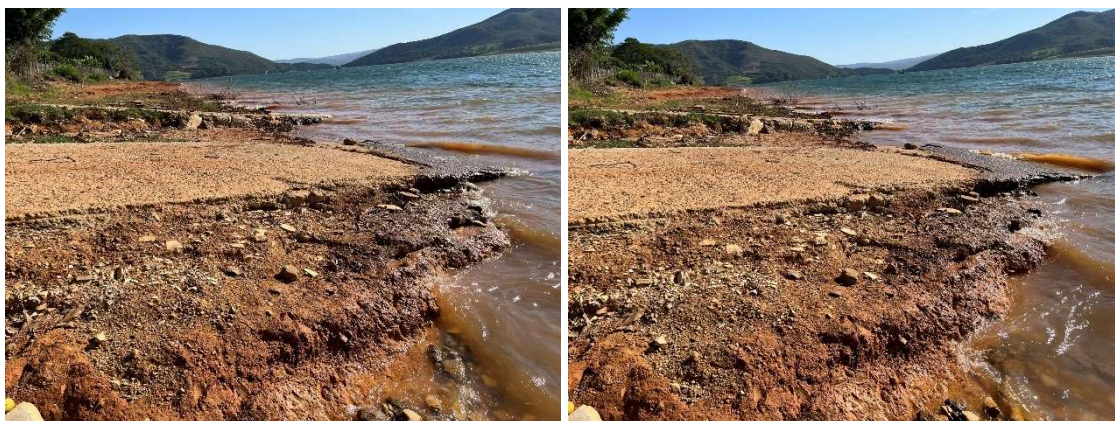
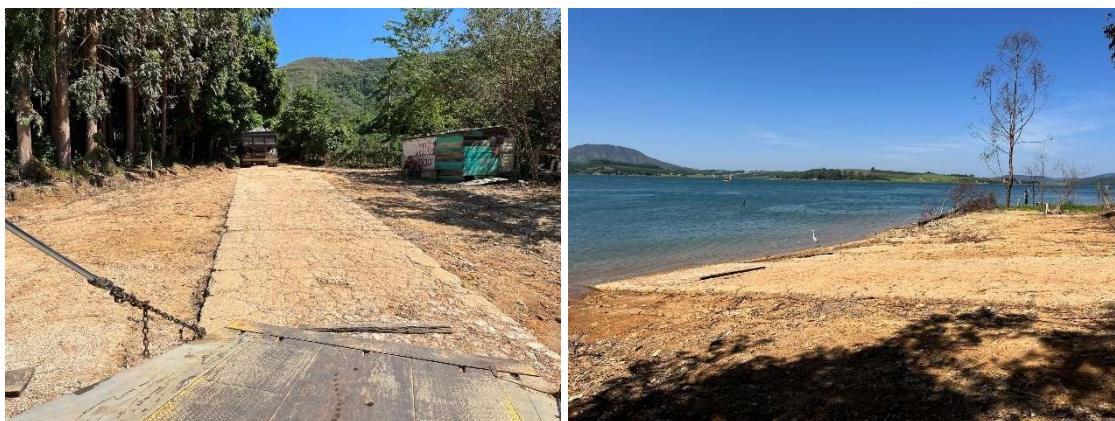
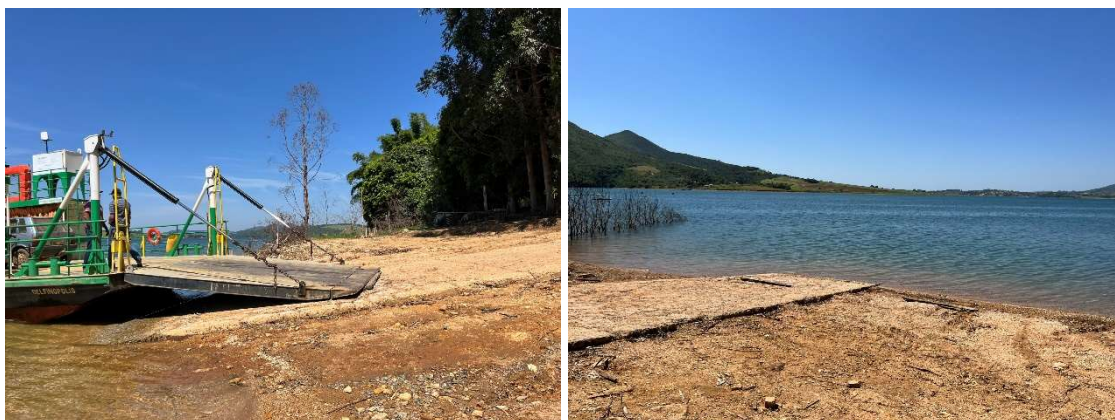
Quanto às condições dos atracadouros, as estruturas de concreto encontram-se deterioradas. Nos acessos vistoriados foram constatados elementos em concreto armado com deslocamento e oxidação das armaduras, devido à falta de manutenção.

Também não foram verificadas existências de elementos de suporte a atracação, como cabeços de amarração. A existência destes são de suma importância para manter as embarcações estabilizadas no ato das manobras de embarque e desembarque, além de serem exigências normativas da Autoridade Marítima, conforme Norma da Autoridade Marítima para Embarcações Empregadas em Navegação Interior – NORMAM 02/DPC, em seu capítulo 10, Seção 1001 – Normas Gerais, alínea “b”.

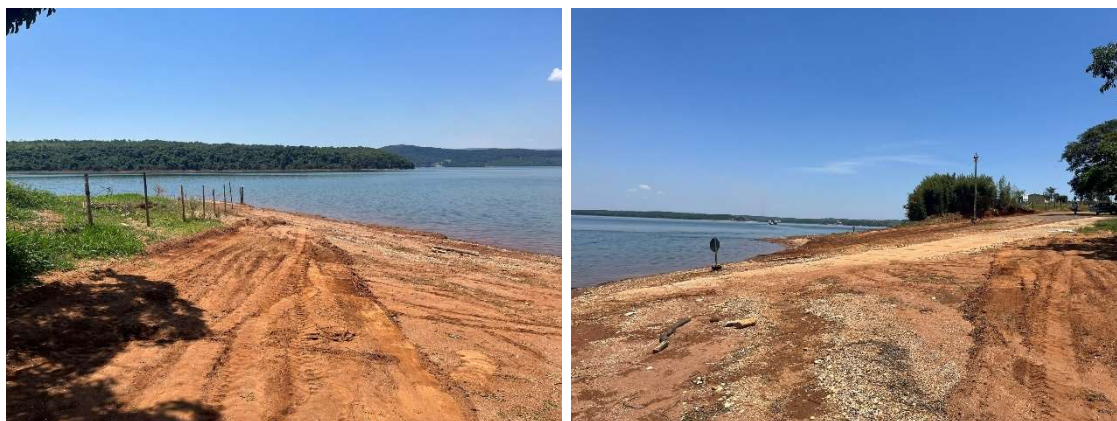
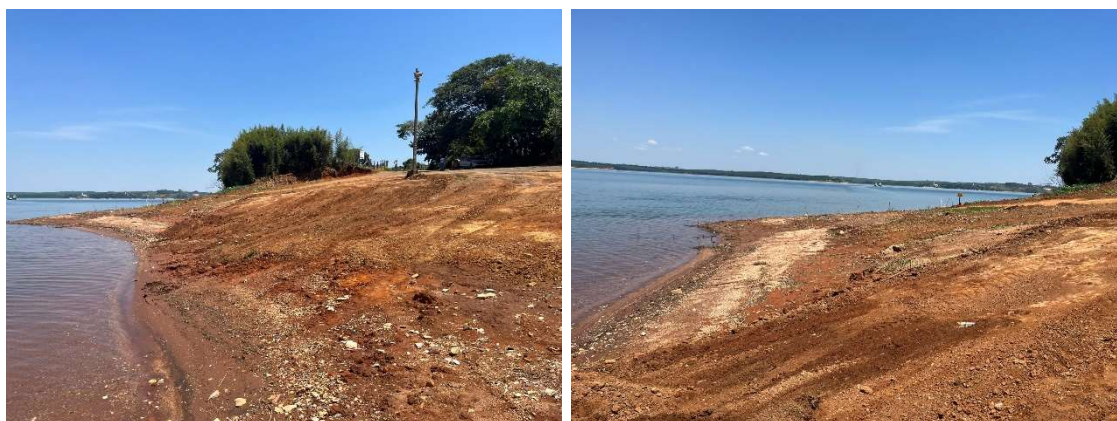
Figura 169 - Porto Itaci - Pátio do Terminal - Margem Esquerda

Quanto a topografia local, foram identificados afundamentos e ravinamentos nos solos provocados pela ausência de canalização e pela percolação superficial da água. Também não foram verificados sistemas de drenagem no pátio com os devidos caimentos e área para captação dos efluentes. Atualmente, todos os efluentes que incidem sobre os pátios, como óleos de vazamento dos motores dos veículos, solos carregados pela ação da chuva, entre outros, são levados diretamente para o reservatório.

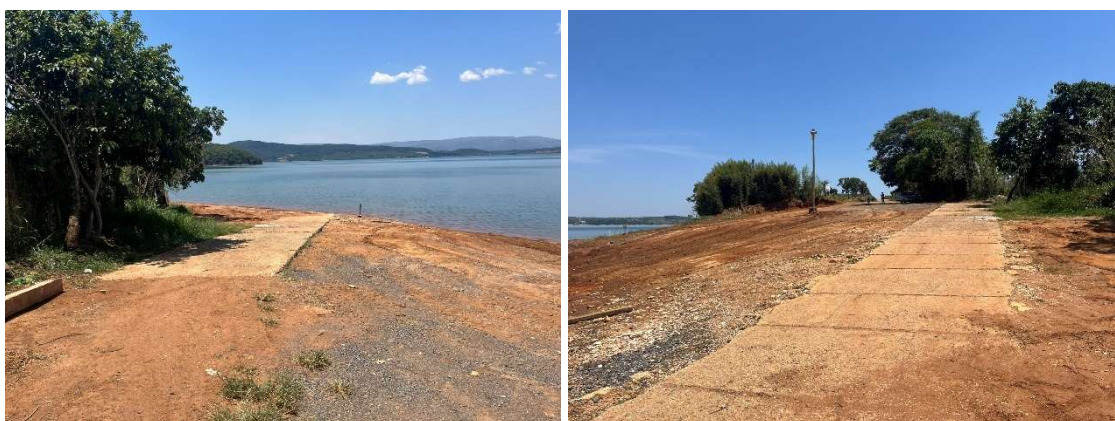
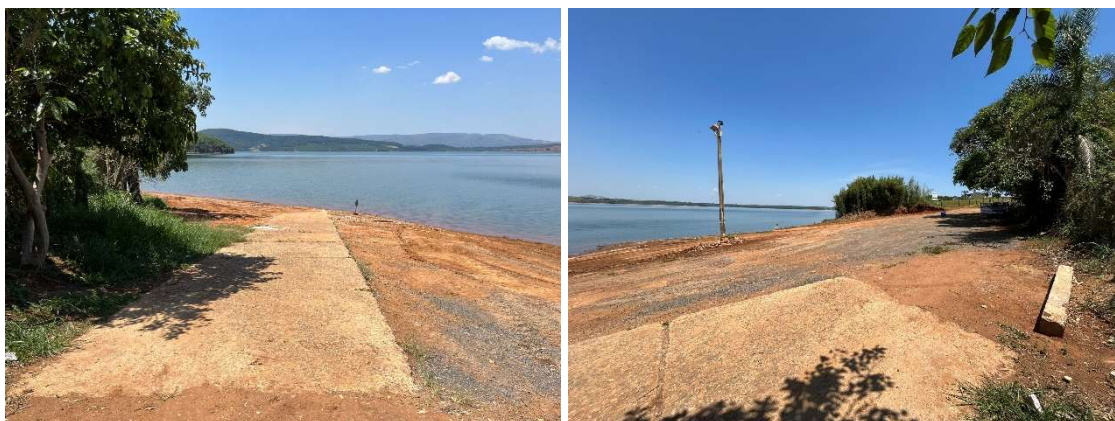
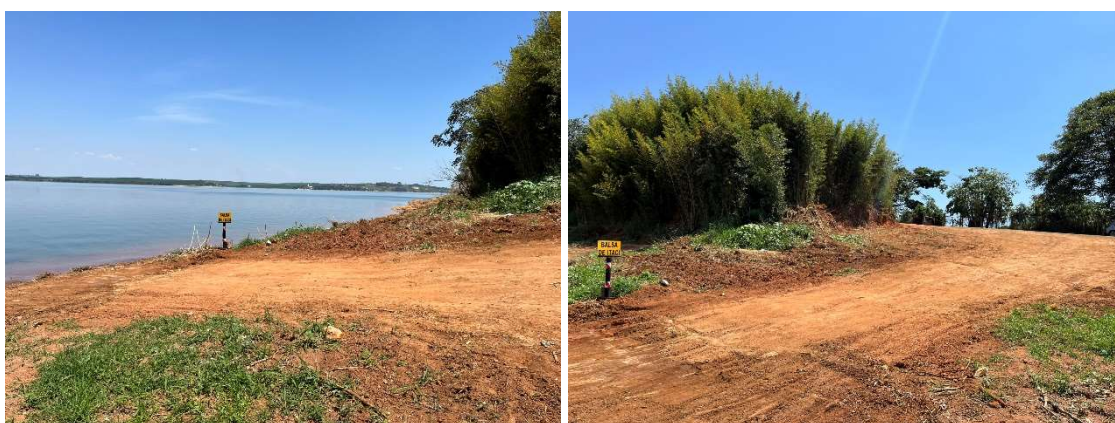
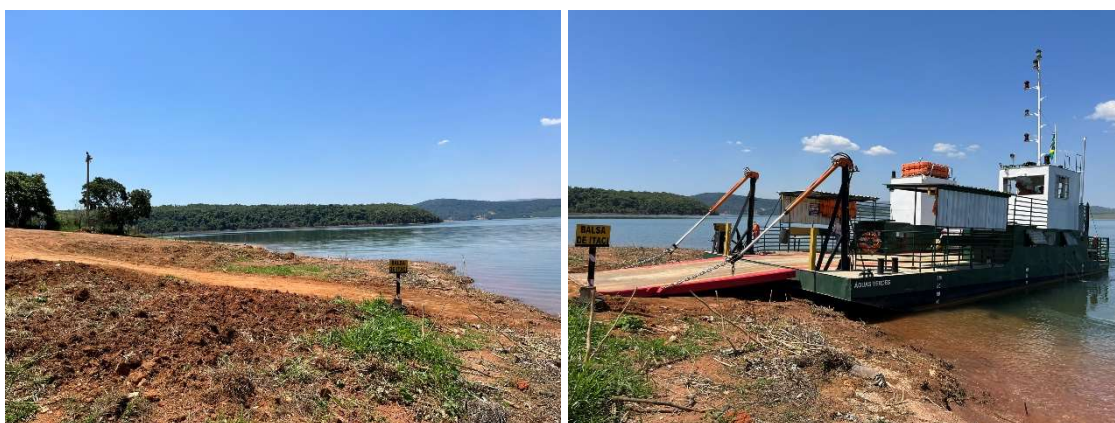
Figura 172 - Porto Itaci - Atracadouro Existente - Margem Esquerda

Quanto às condições dos atracadouros, as estruturas de concreto encontram-se deterioradas. Nos acessos vistoriados foram constatados elementos em concreto armado com deslocamento e oxidação das armaduras, devido à falta de manutenção

Também não foram verificadas existências de elementos de suporte a atracação, como cabeços de amarração. A existência destes são de suma importância para manter as embarcações estabilizadas no ato das manobras de embarque e desembarque, além de serem exigências normativas da Autoridade Marítima, conforme Norma da Autoridade Marítima para Embarcações Empregadas em Navegação Interior – NORMAM 02/DPC, em seu capítulo 10, Seção 1001 – Normas Gerais, alínea “b”.

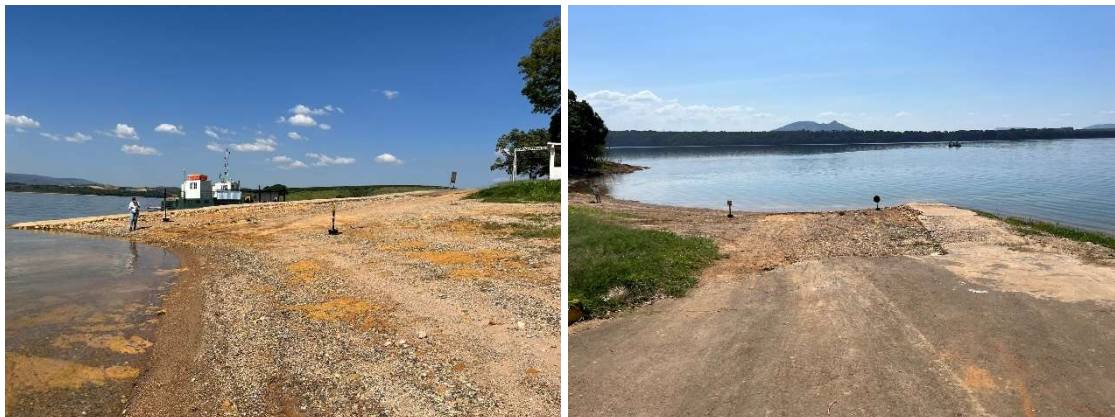
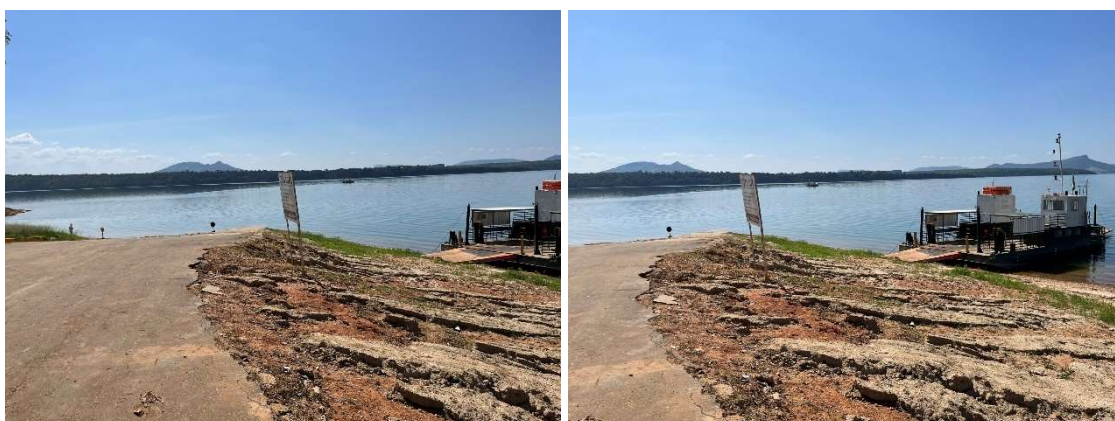
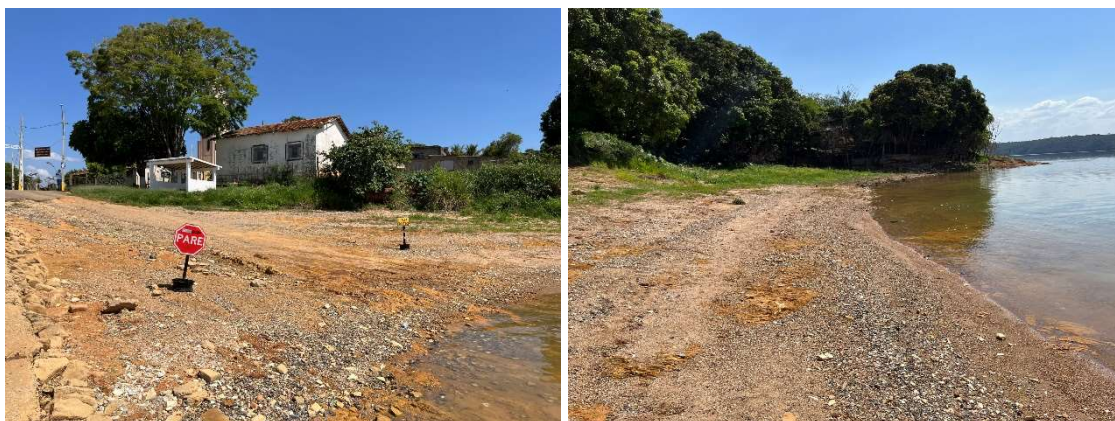
Figura 176 - Porto Itaci - Pátio do Terminal - Margem Direita

Quanto a topografia local, foram identificados afundamentos e ravinamentos nos solos provocados pela ausência de canalização e pela percolação superficial da água. Também não foram verificados sistemas de drenagem no pátio com os devidos caimentos e área para captação dos efluentes. Atualmente, todos os efluentes que incidem sobre os pátios, como óleos de vazamento dos motores dos veículos, solos carregados pela ação da chuva, entre outros, são levados diretamente para o reservatório.

direcionamento das balsas durante as travessias noturnas, conforme indica Figura 178.

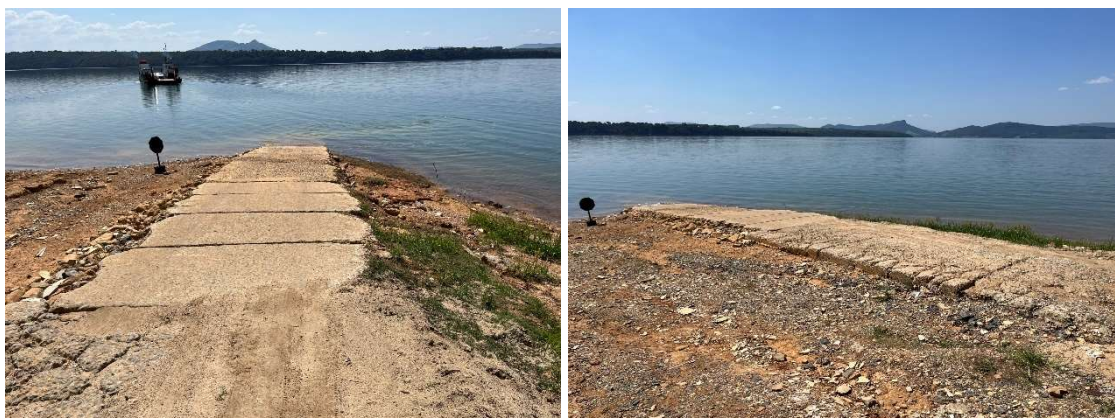
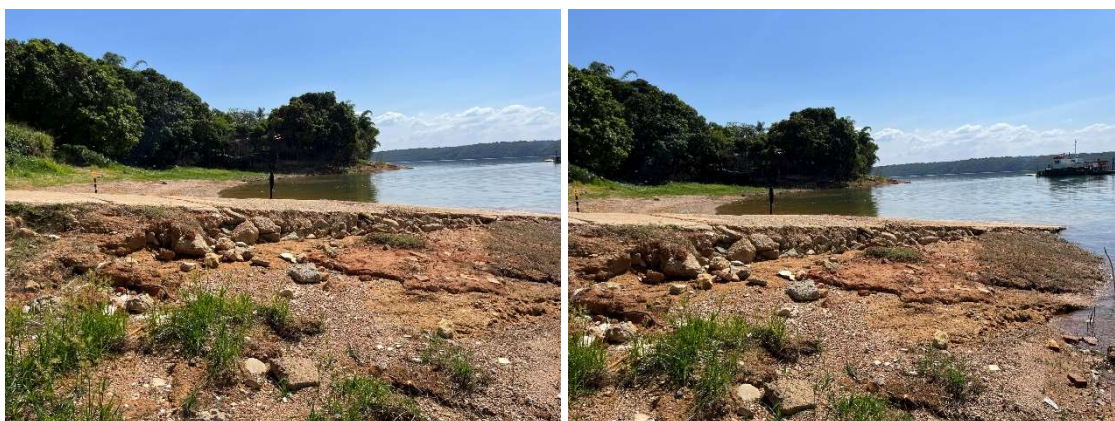
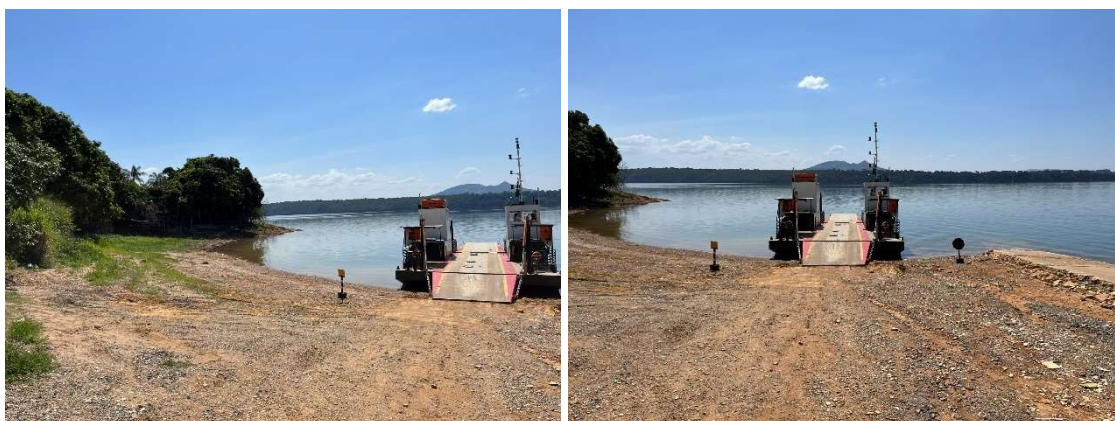
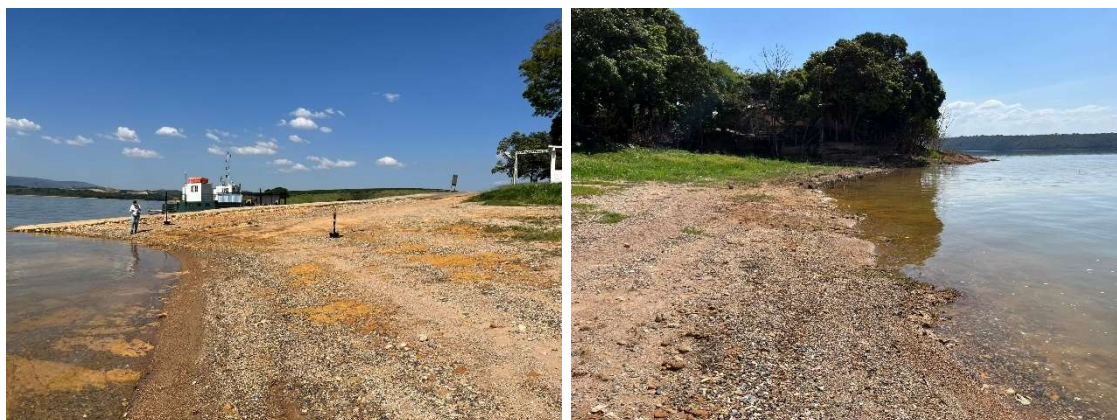
Figura 179 - Porto Itaci - Margem Direita - Atracadouro Existente

Quanto às condições dos atracadouros, as estruturas de concreto encontram-se deterioradas. Nos acessos vistoriados foram constatados elementos em concreto armado com deslocamento e oxidação das armaduras, devido à falta de manutenção.

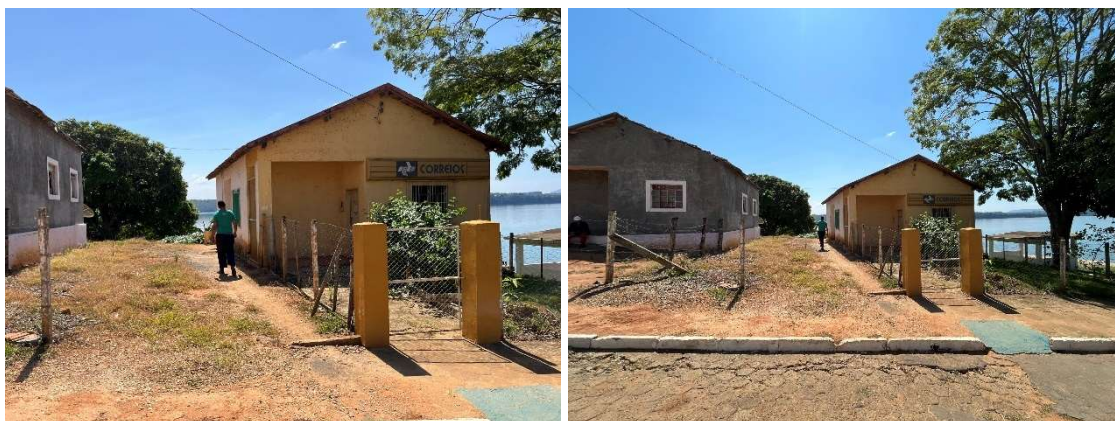
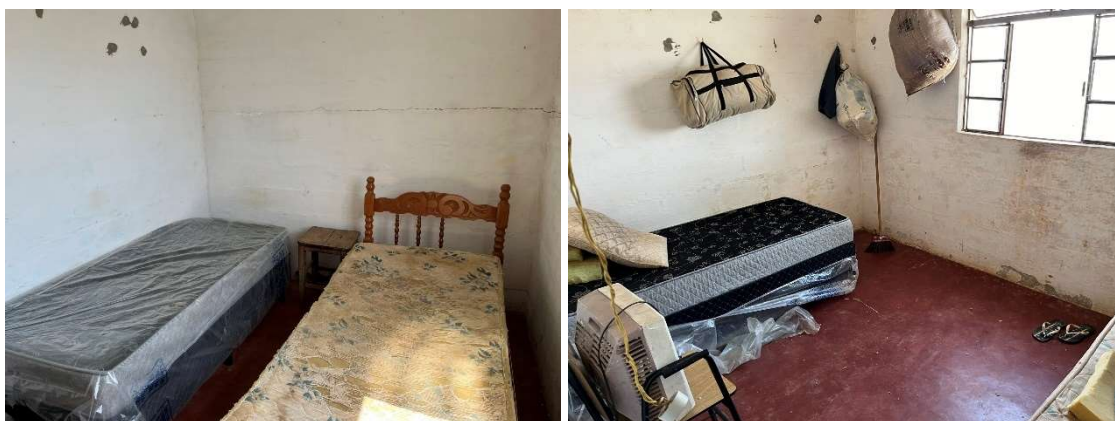
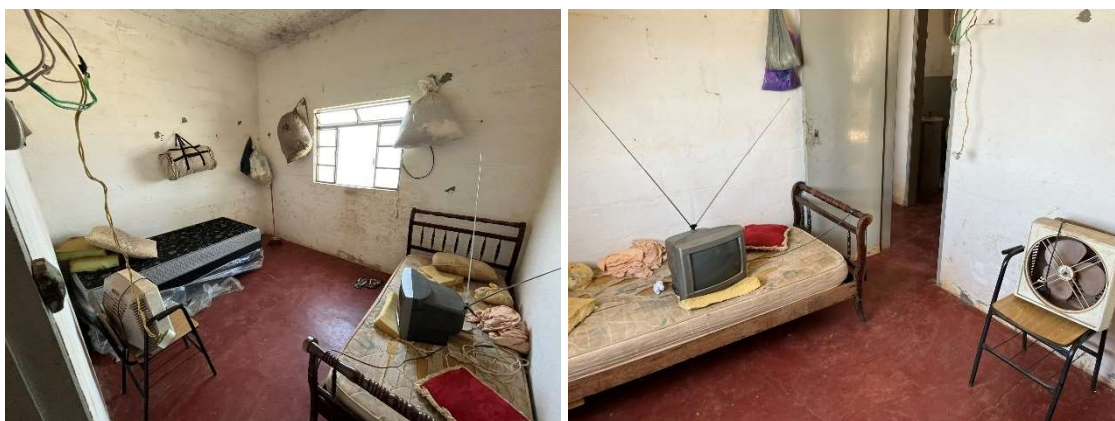
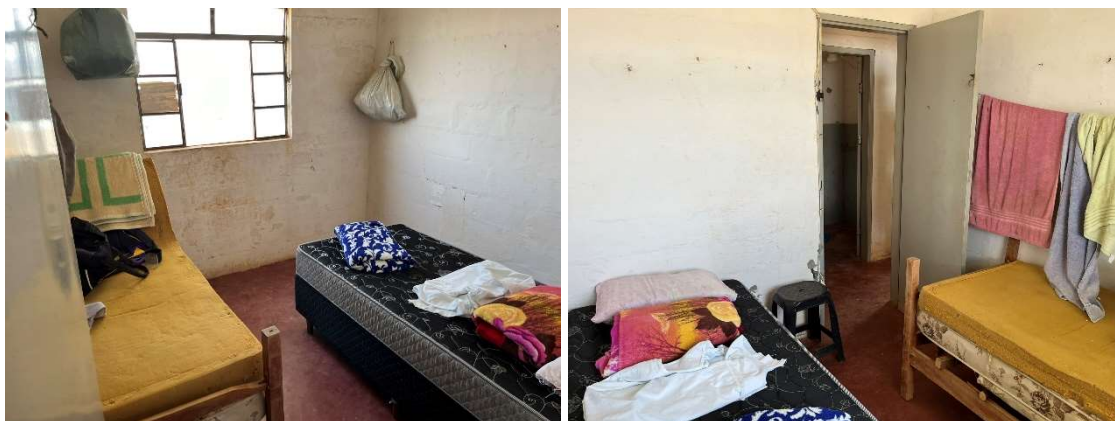
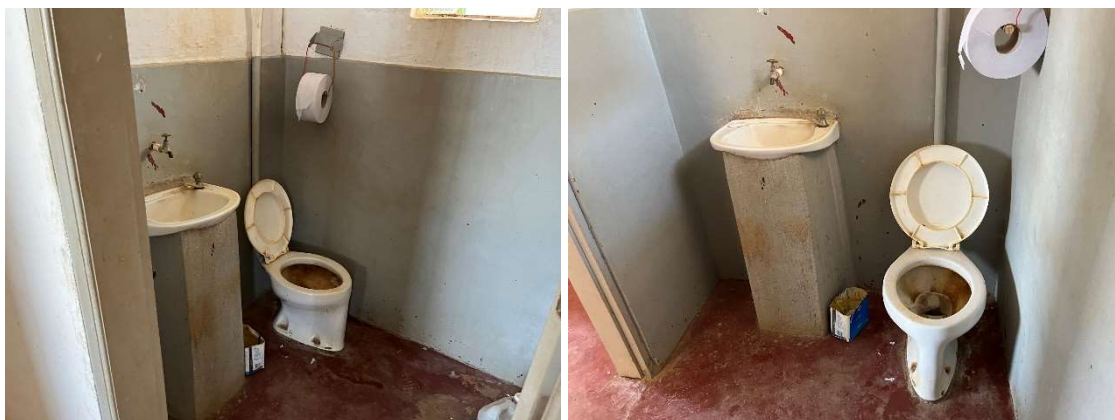
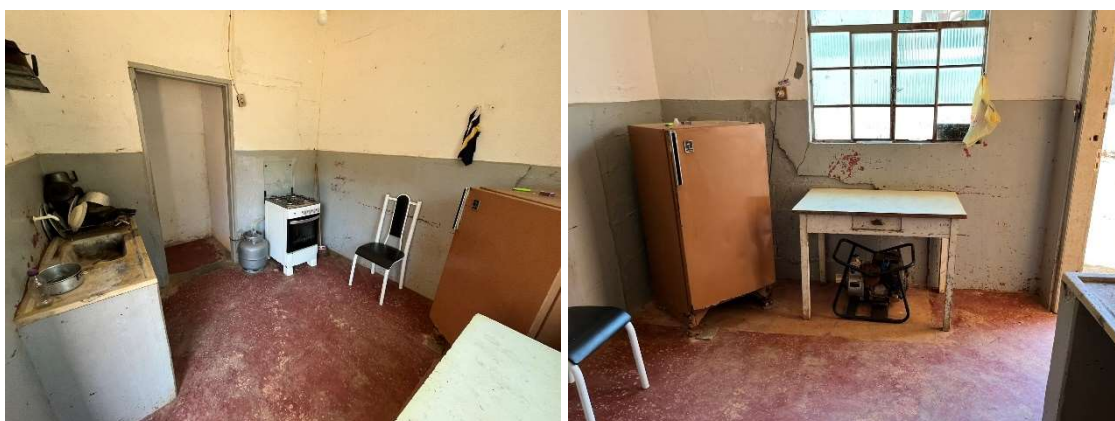
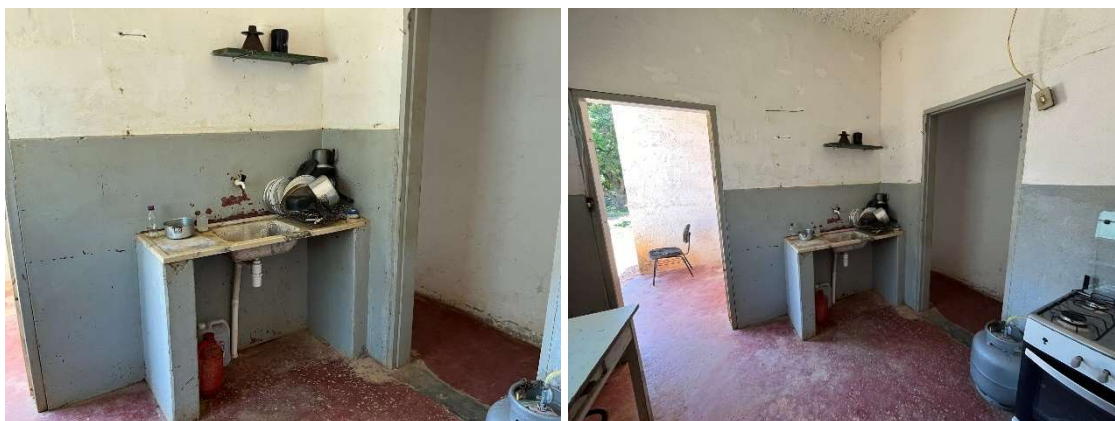
Não foram identificados elementos e sistemas de combate a incêndio além do cumprimento de requisitos técnicos de segurança do trabalho, como ergonomia e ambiente de trabalho com infraestrutura mínima operacional mais adequada para acolhimento dos profissionais.

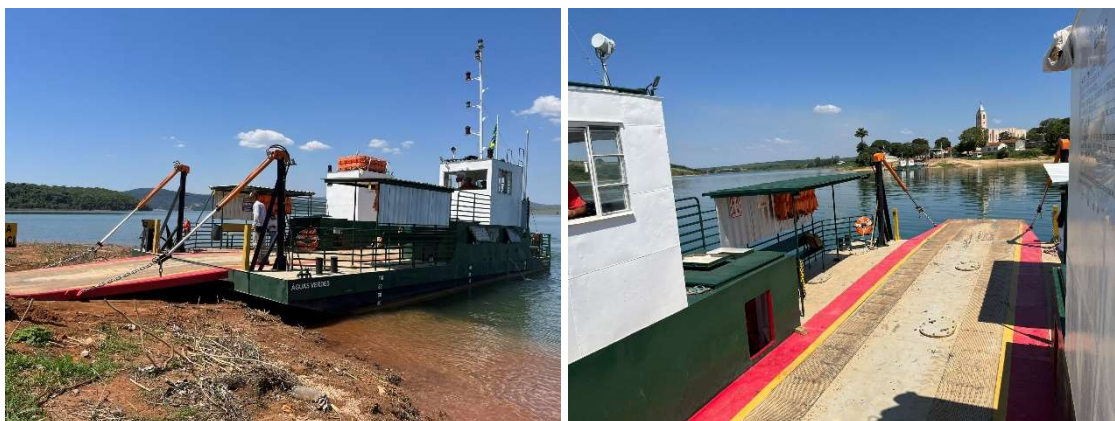
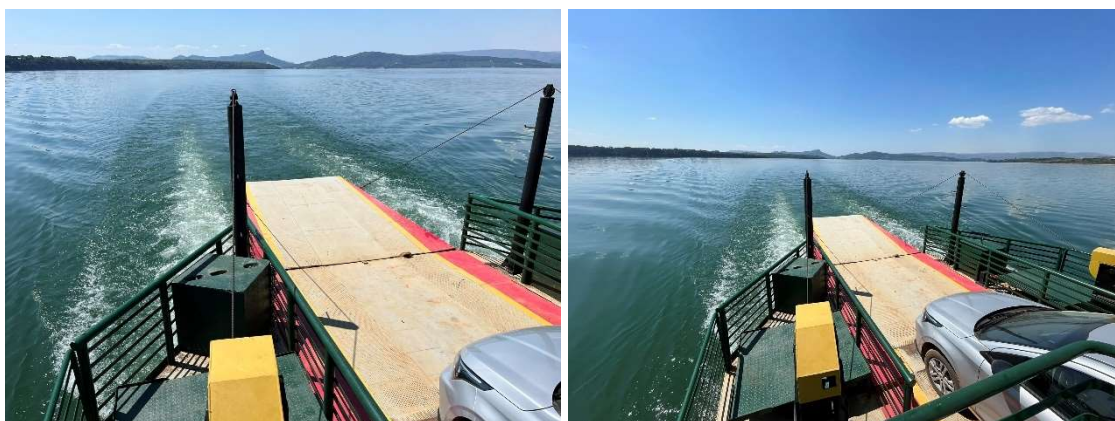
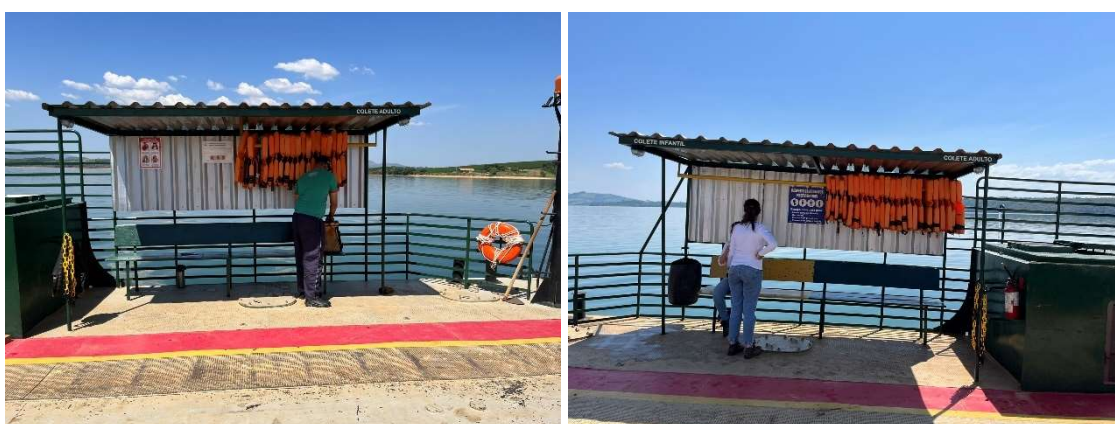
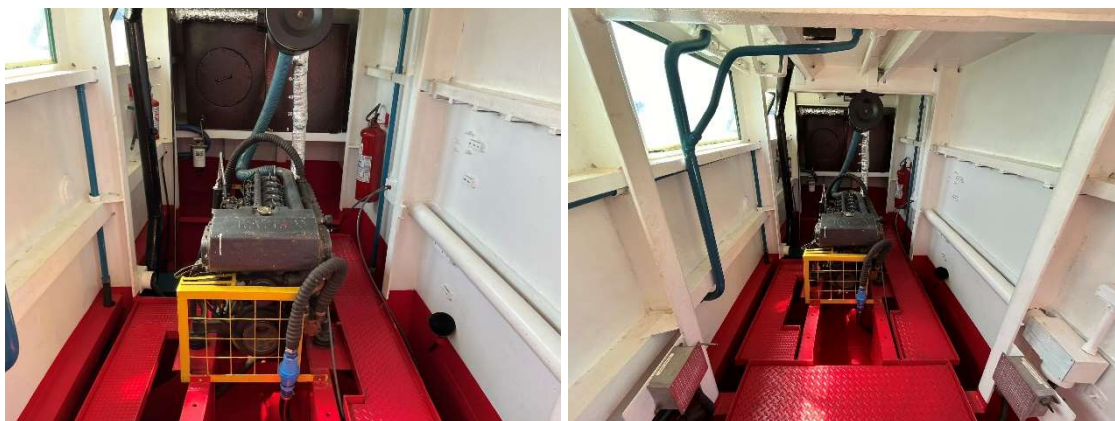
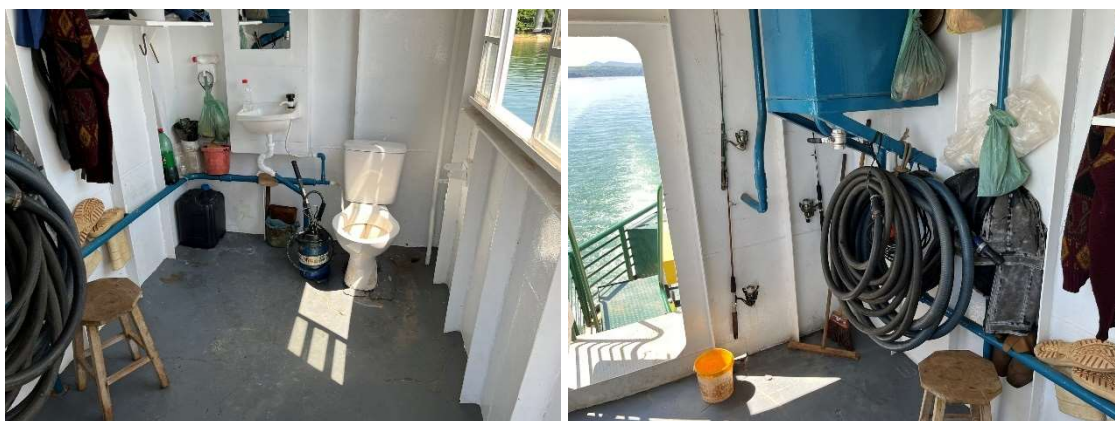
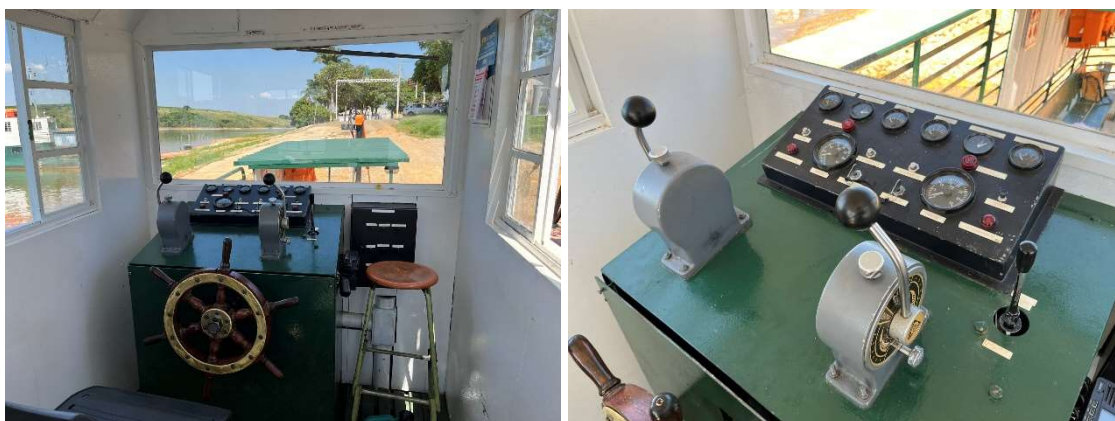
Outra questão de suma importância analisada foi a não existência de qualquer controle de cargas dos caminhões que utilizam as balsas para travessias. Constatou-se que em muitas das travessias as balsas afundam devido a sobrecarga existente na embarcação. Atualmente, o operador autoriza a entrada de caminhões e veículos de acordo com a disponibilidade de espaço na embarcação.

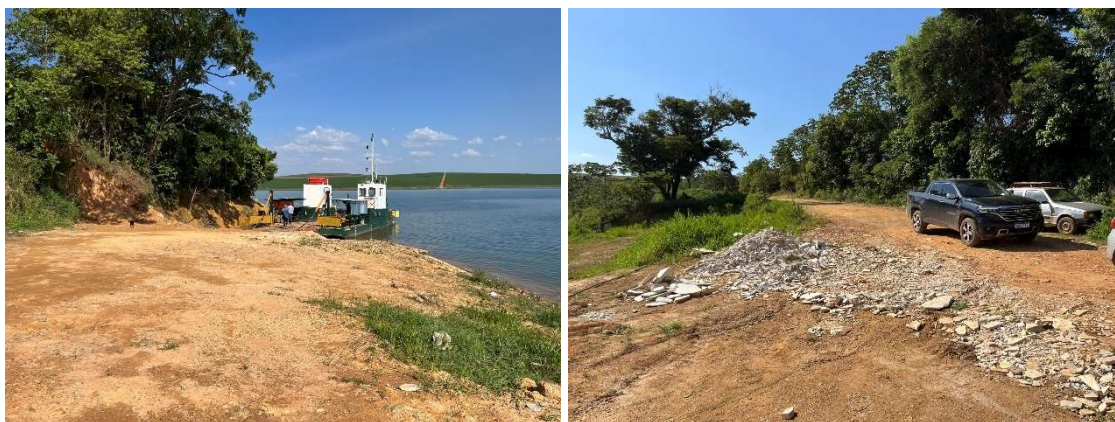
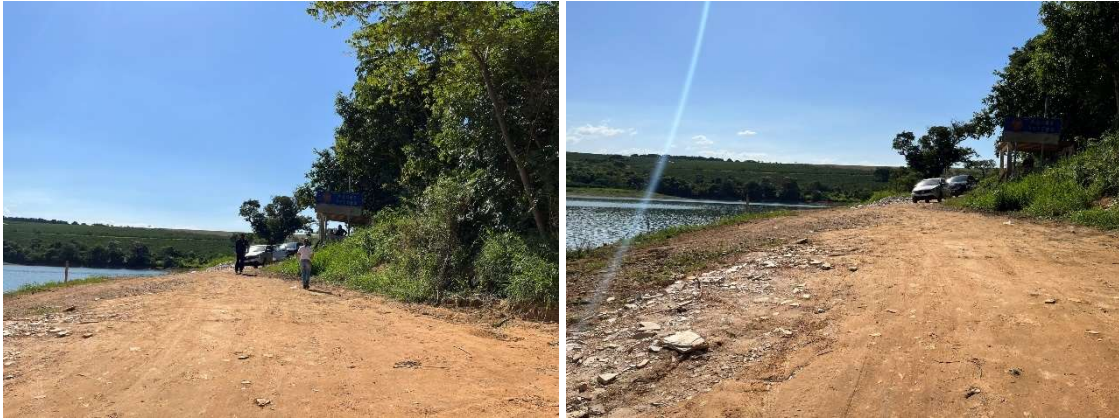
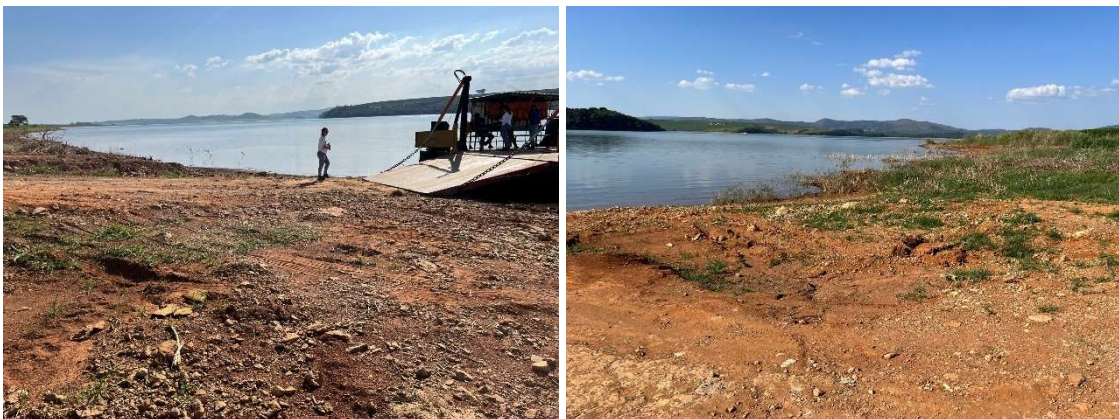
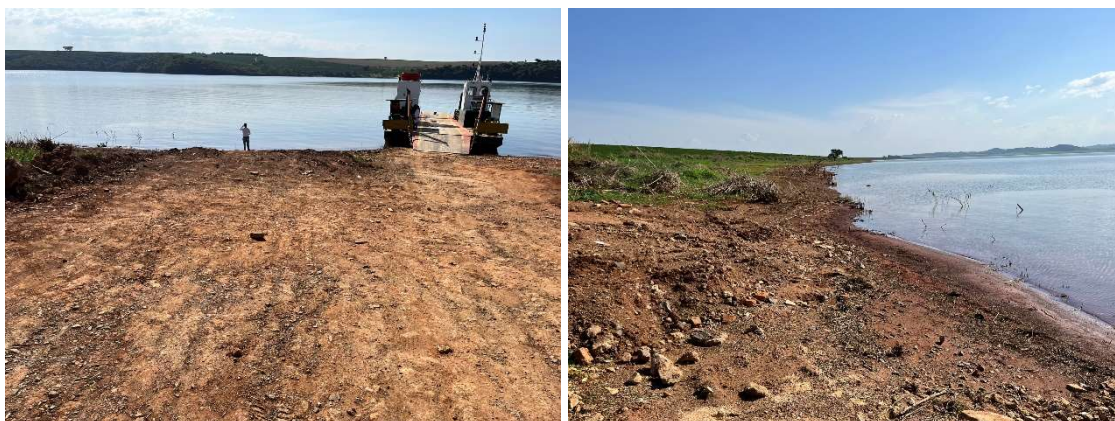
Quanto a topografia local, foram identificados afundamentos e ravinamentos nos solos provocados pela ausência de canalização e pela percolação superficial da água. Também não foram verificados sistemas de drenagem no pátio com os devidos caimentos e área para captação dos efluentes. Atualmente, todos os efluentes que incidem sobre os pátios, como óleos de vazamento dos motores dos veículos, solos carregados pela ação da chuva, entre outros, são levados diretamente para o reservatório.

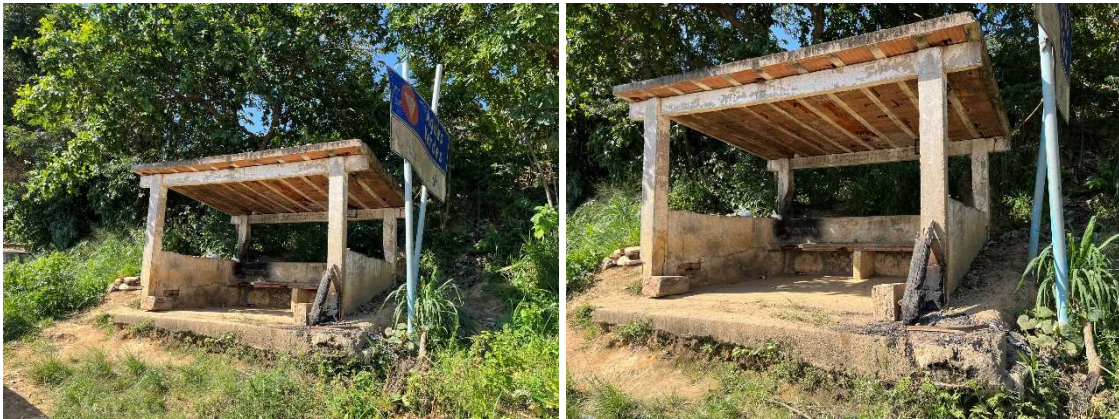
Figura 201 - Porto Águas Verdes – Abrigo para Passageiros - Margem Carmo do Rio Claro

Na margem de Carmo do Rio Claro, consta a existência de abrigo para passageiros nas proximidades do terminal, conforme indica, Figura 201. O mesmo é formado por alvenaria de vedação lateral formado por blocos cerâmicos e cobertura em laje de concreto armado.

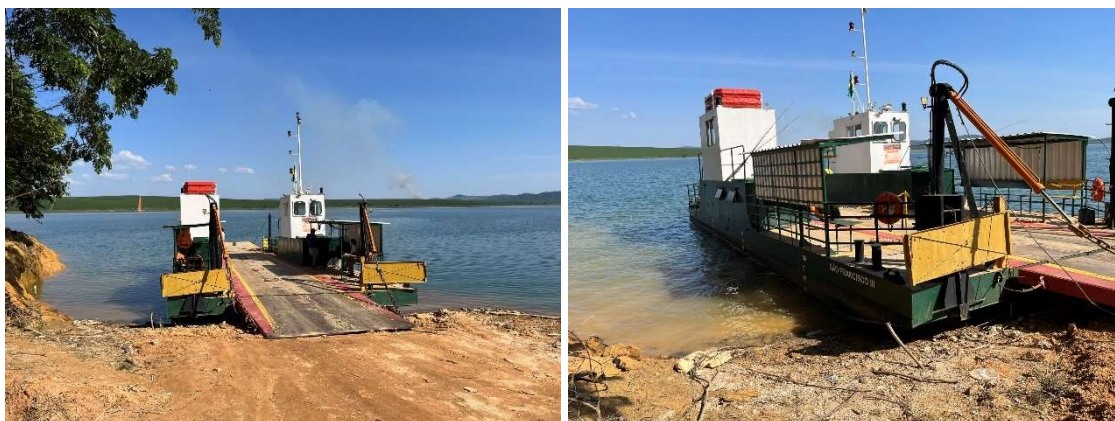
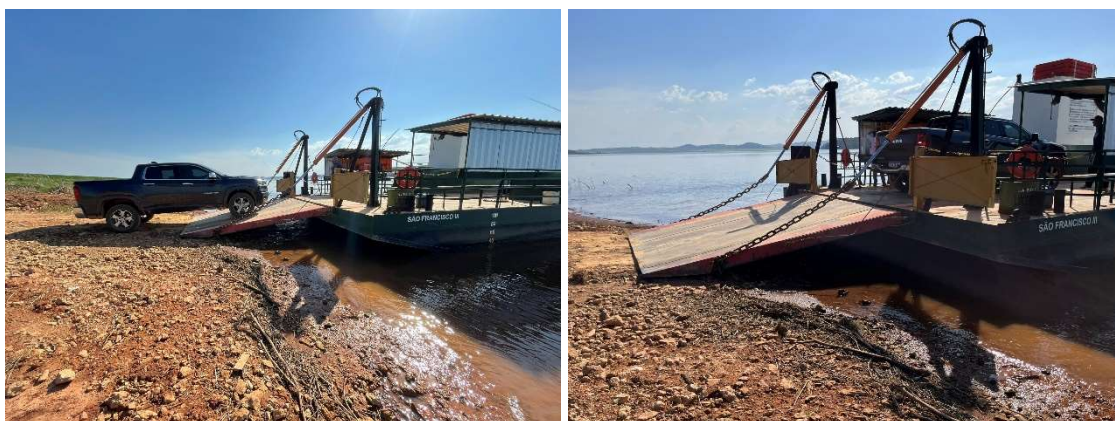
Figura 204 - Porto Águas Verdes - Atracação - Margem Carmo do Rio Claro

Também não foram verificadas existências de elementos de suporte a atracação, como cabeços de amarração. A existência destes são de suma importância para manter as embarcações estabilizadas no ato das manobras de embarque e desembarque, além de serem exigências normativas da Autoridade Marítima, conforme Norma da Autoridade Marítima para Embarcações Empregadas em Navegação Interior – NORMAM 02/DPC, em seu capítulo 10, Seção 1001 – Normas Gerais, alínea “b”.

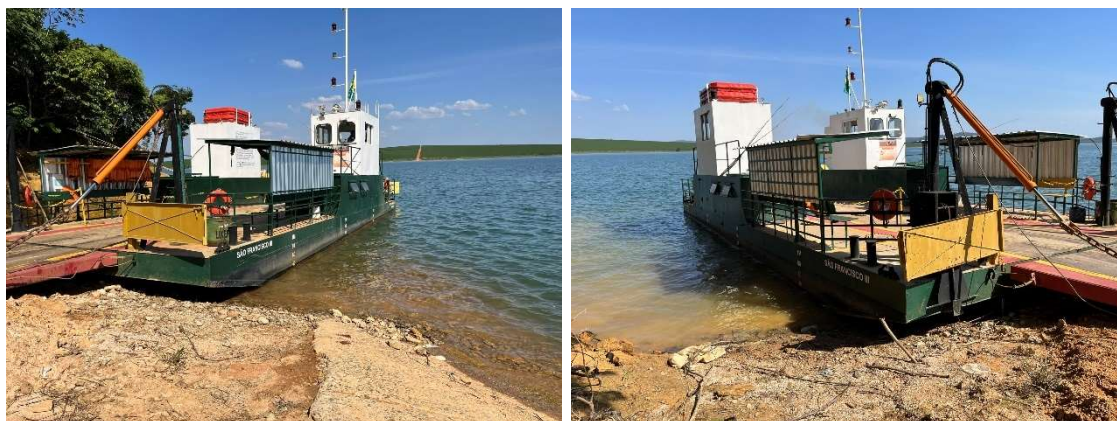
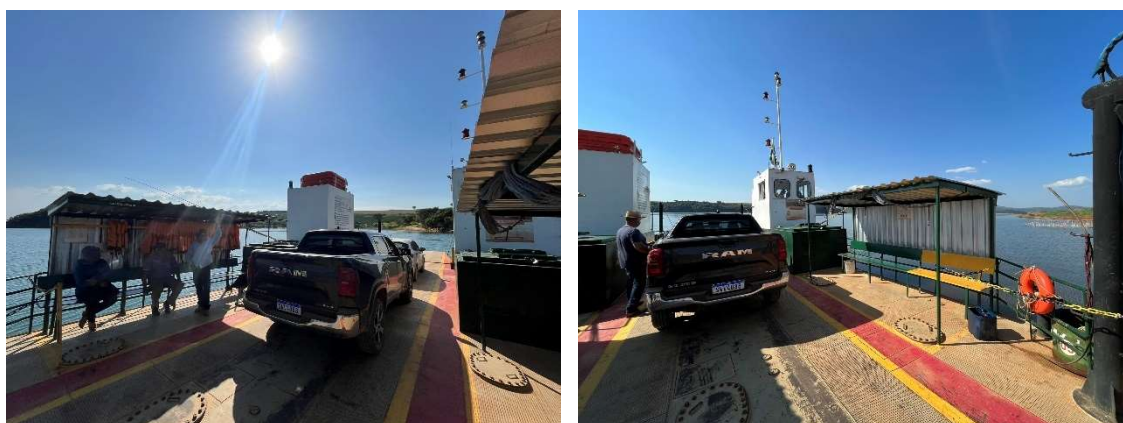
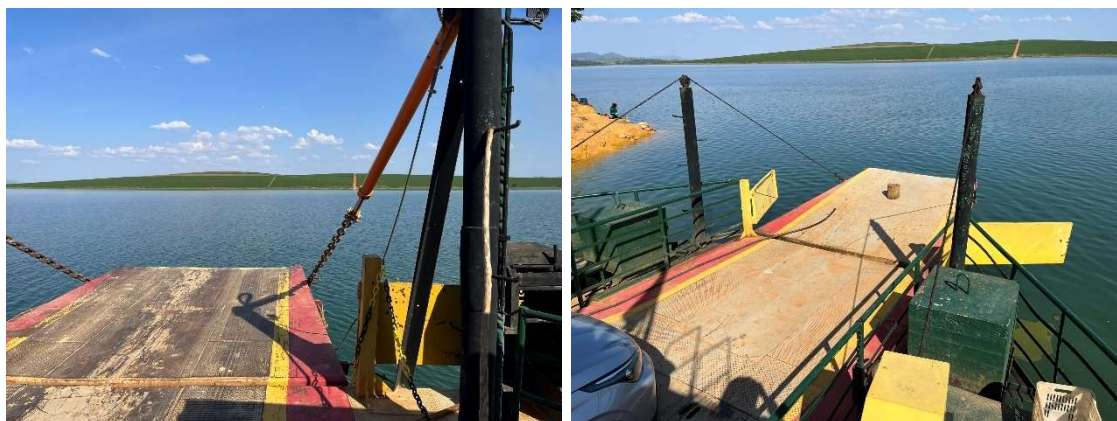
Figura 206 - Porto Águas Verdes - Balsa São Francisco III - Vista Lateral

Outra questão de suma importância avaliada foi a não existência de qualquer controle de cargas dos caminhões que utilizam as balsas para travessias. Constatou-se que em muitas das travessias as balsas afundam devido à sobrecarga existente na embarcação. Atualmente, o operador autoriza a entrada de caminhões e veículos de acordo com a disponibilidade de espaço na embarcação.

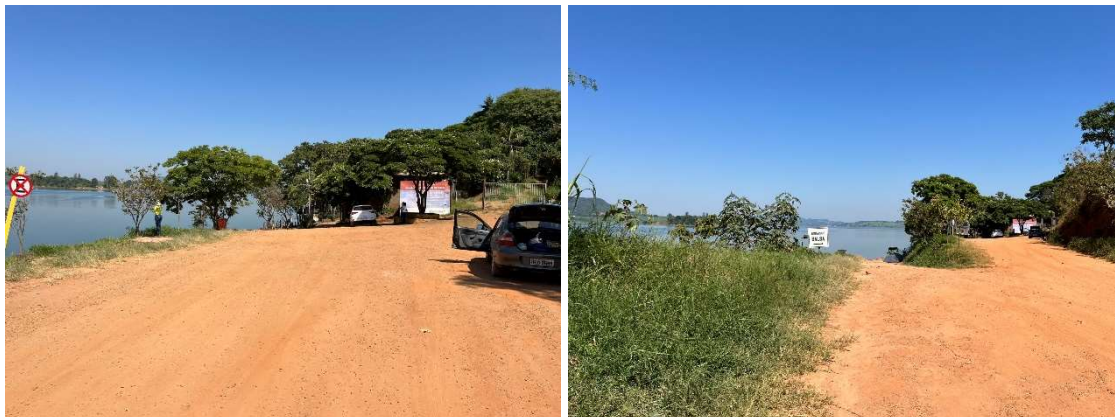
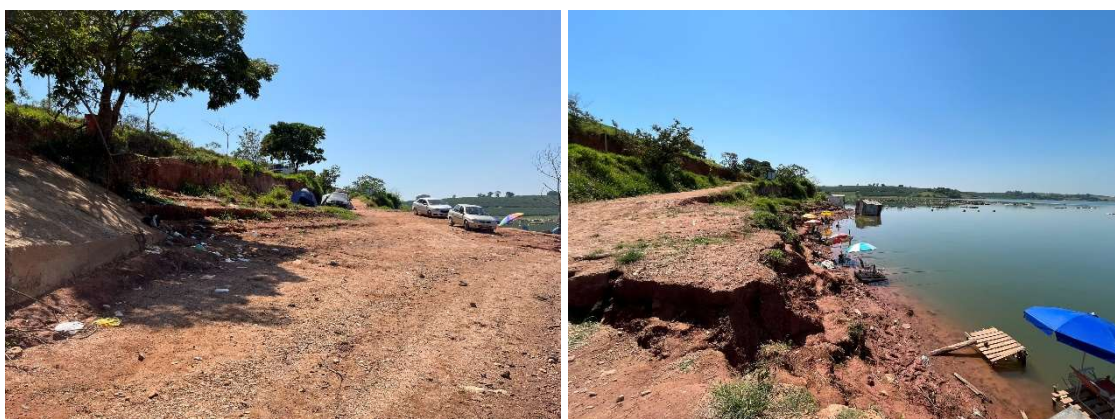
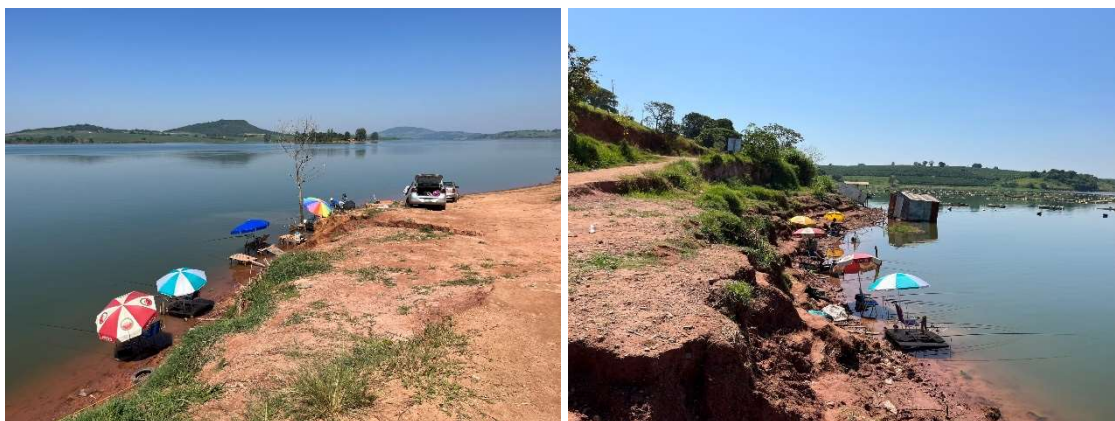
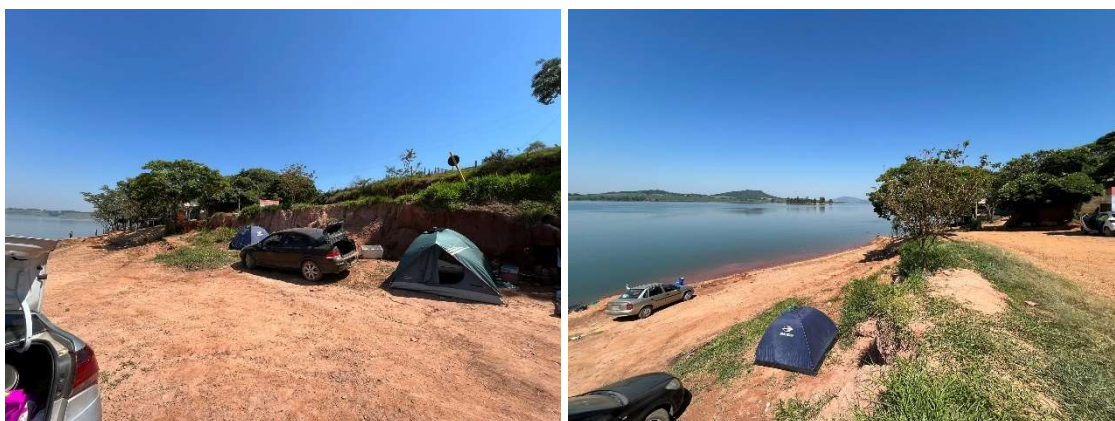
Quanto a topografia local, foram identificados afundamentos e ravinamentos nos solos provocados pela ausência de canalização e pela percolação superficial da água. Também não foram verificados sistemas de drenagem no pátio com os devidos caimentos e área para captação dos efluentes. Atualmente, todos os efluentes que incidem sobre os pátios, como óleos de vazamento dos motores dos veículos, solos carregados pela ação da chuva, entre outros, são levados diretamente para o reservatório.
