## **RELATÓRIO DIAGNÓSTICO DE ENGENHARIA E INFRAESTRUTURA TERRESTRE**

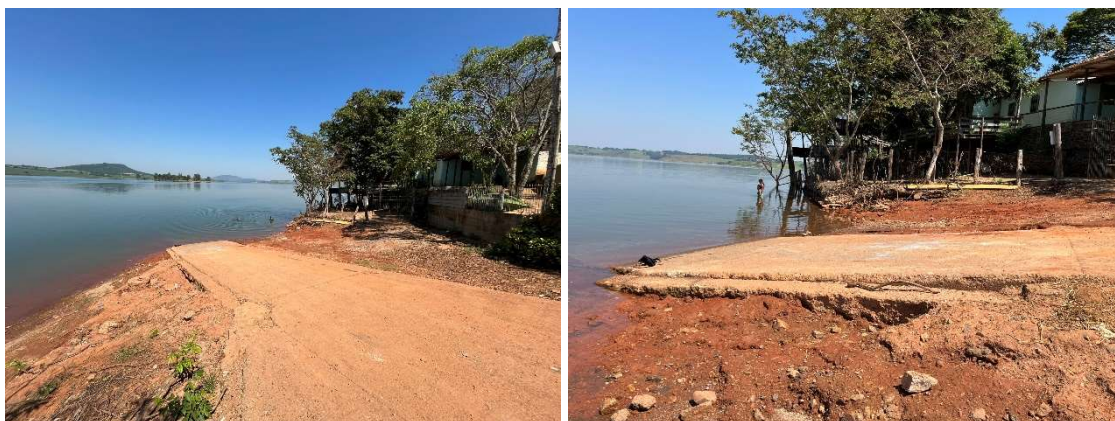
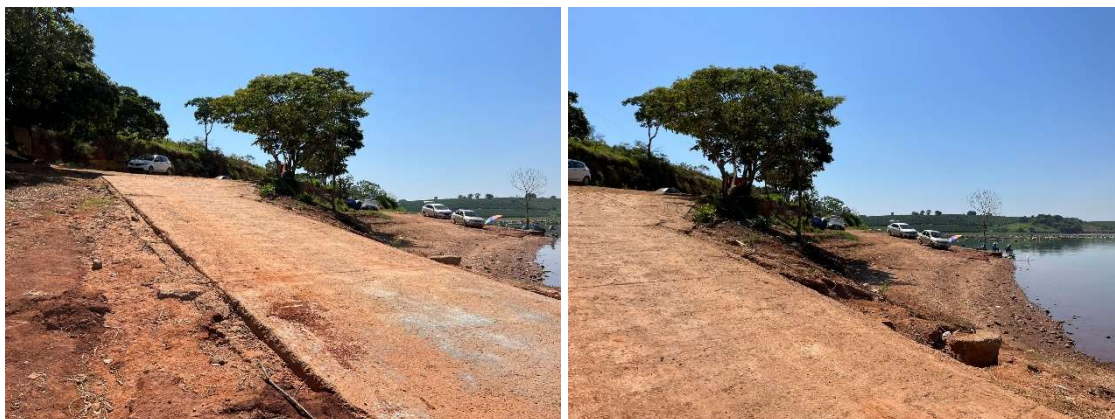
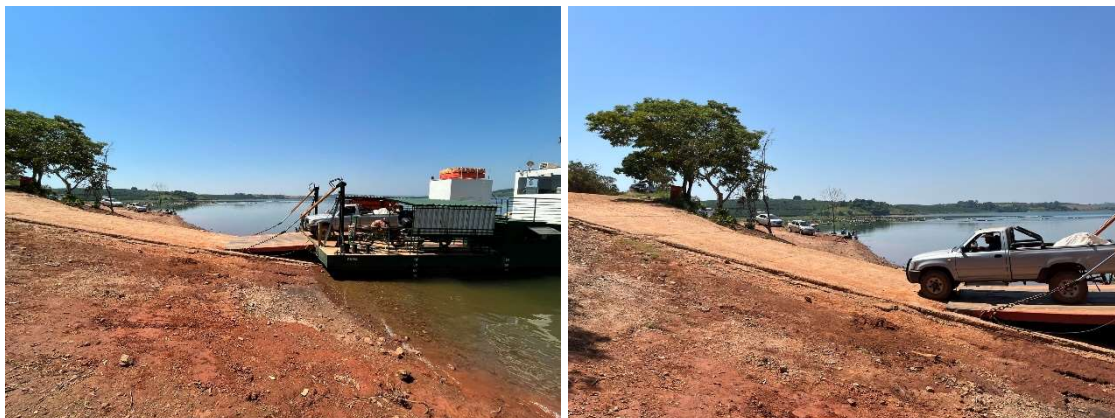
Quanto às condições dos atracadouros, as estruturas de concreto encontram-se deterioradas. Nos acessos vistoriados foram constatados elementos em concreto armado com deslocamento e oxidação das armaduras, devido à falta de manutenção.

Também não foram verificadas existências de elementos de suporte a atracação, como cabeços de amarração. A existência destes são de suma importância para manter as embarcações estabilizadas no ato das manobras de embarque e desembarque, além de serem exigências normativas da Autoridade Marítima, conforme Norma da Autoridade Marítima para Embarcações Empregadas em Navegação Interior – NORMAM 02/DPC, em seu capítulo 10, Seção 1001 – Normas Gerais, alínea “b”.

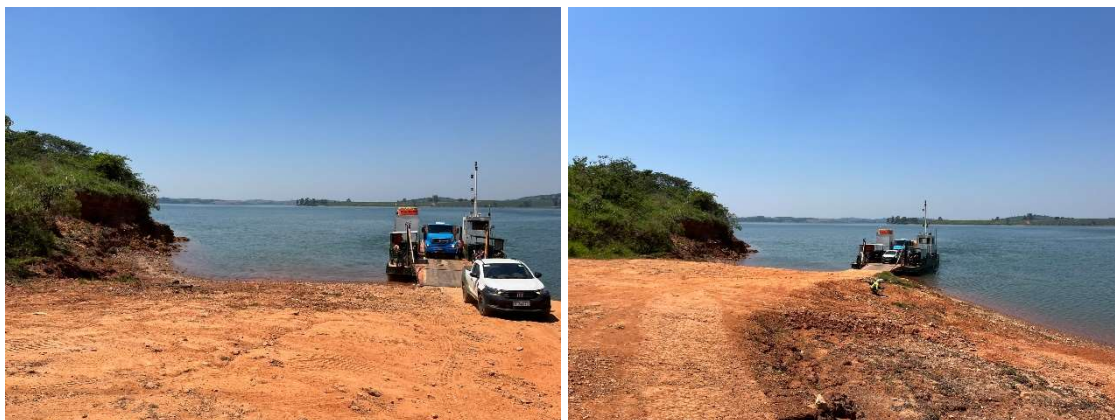
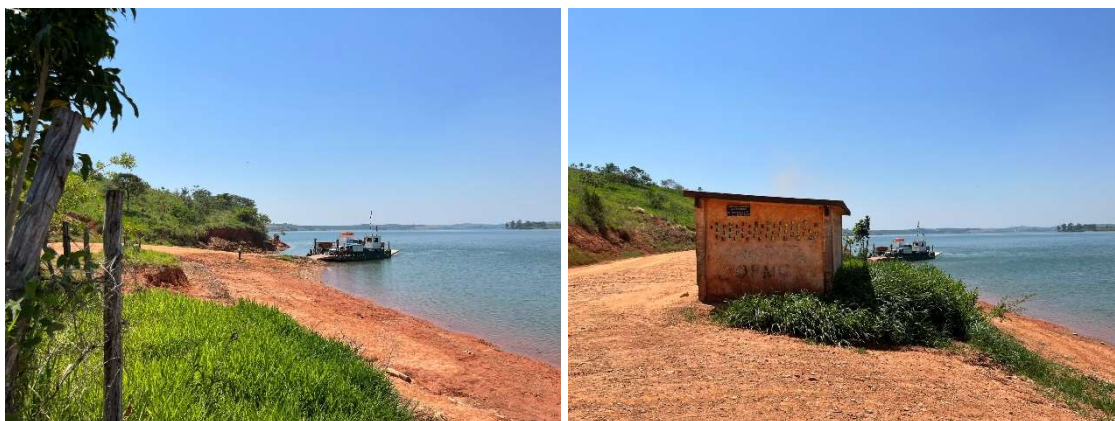
Quanto a topografia local, foram identificados afundamentos e ravinamentos nos solos provocados pela ausência de canalização e pela percolação superficial da água. Também não foram verificados sistemas de drenagem no pátio com os devidos caimentos e área para captação dos efluentes. Atualmente, todos os efluentes que incidem sobre os pátios, como óleos de vazamento dos motores dos veículos, solos carregados pela ação da chuva, entre outros, são levados diretamente para o reservatório.

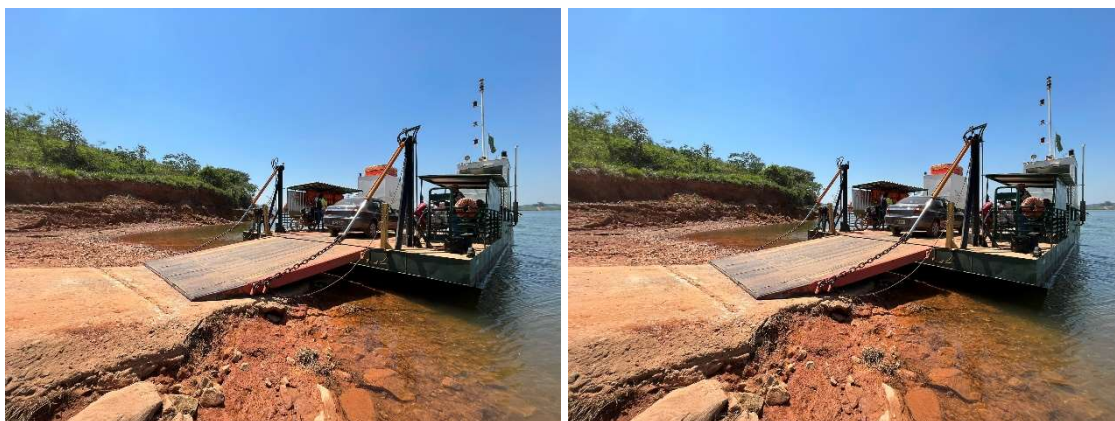
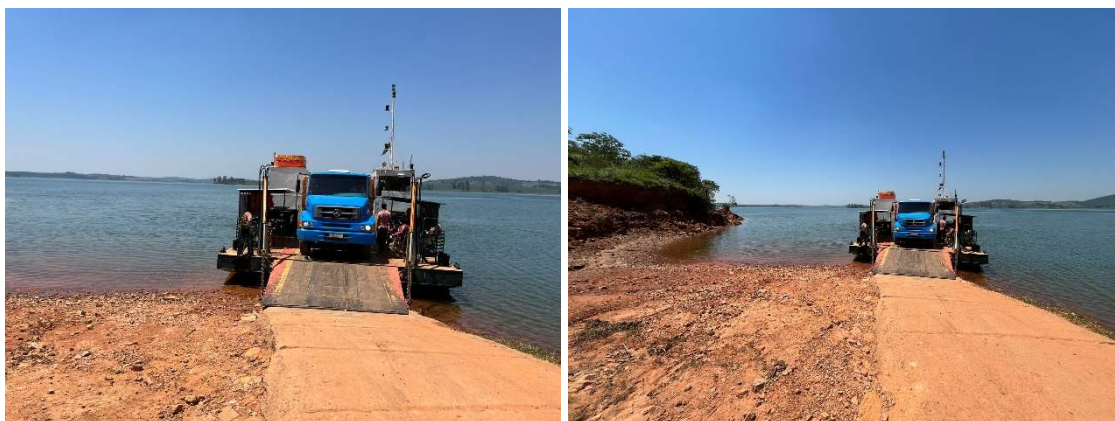
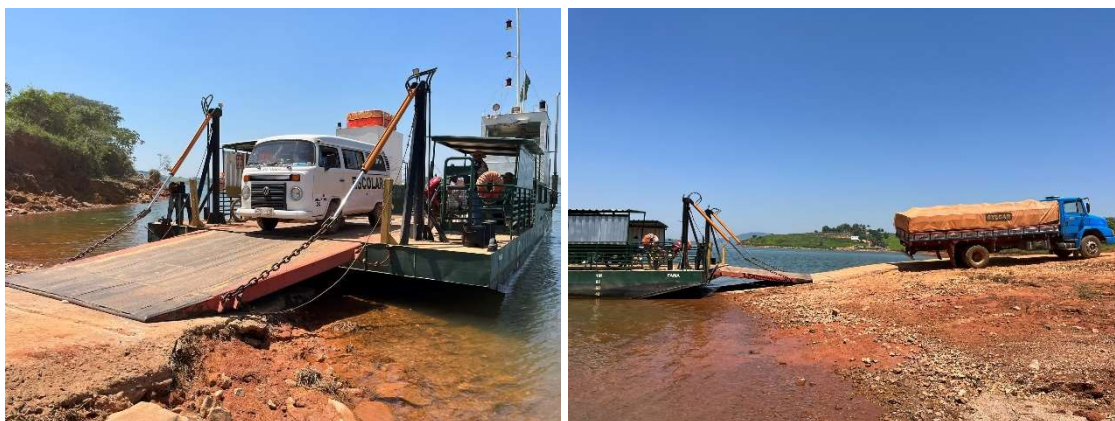
Quanto às condições dos atracadouros, as estruturas de concreto encontram-se deterioradas. Nos acessos vistoriados foram constatados elementos em concreto armado com deslocamento e oxidação das armaduras, devido à falta de manutenção.

Também não foram verificadas existências de elementos de suporte a atracação, como cabeços de amarração. A existência destes são de suma importância para manter as embarcações estabilizadas no ato das manobras de embarque e desembarque, além de serem exigências normativas da Autoridade Marítima, conforme Norma da Autoridade Marítima para Embarcações Empregadas em Navegação Interior – NORMAM 02/DPC, em seu capítulo 10, Seção 1001 – Normas Gerais, alínea “b”.

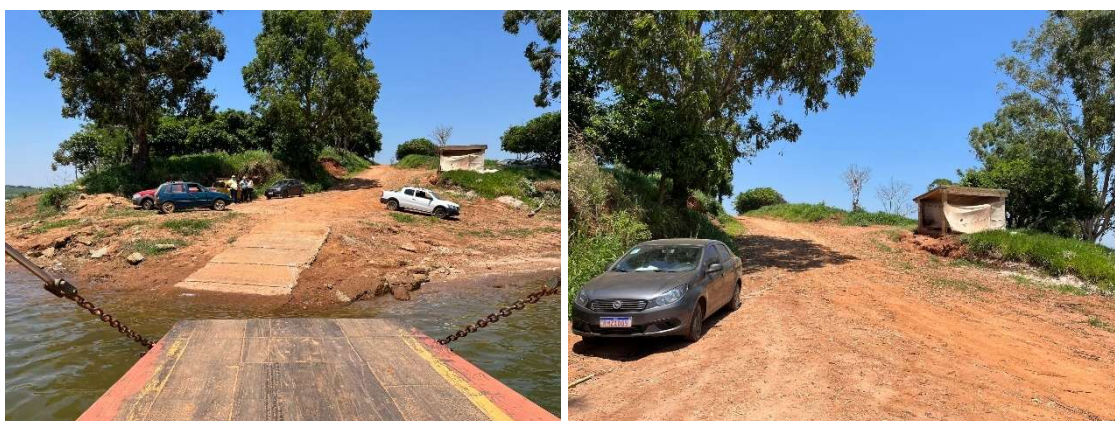
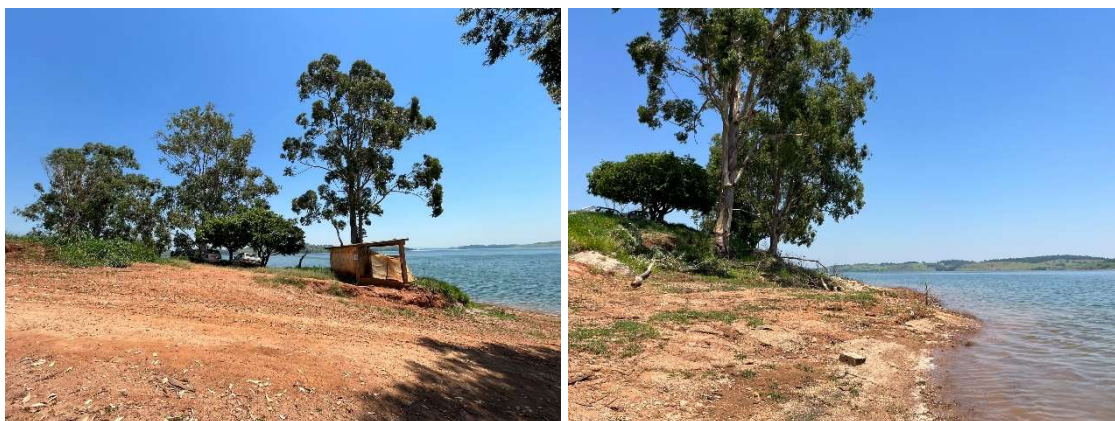
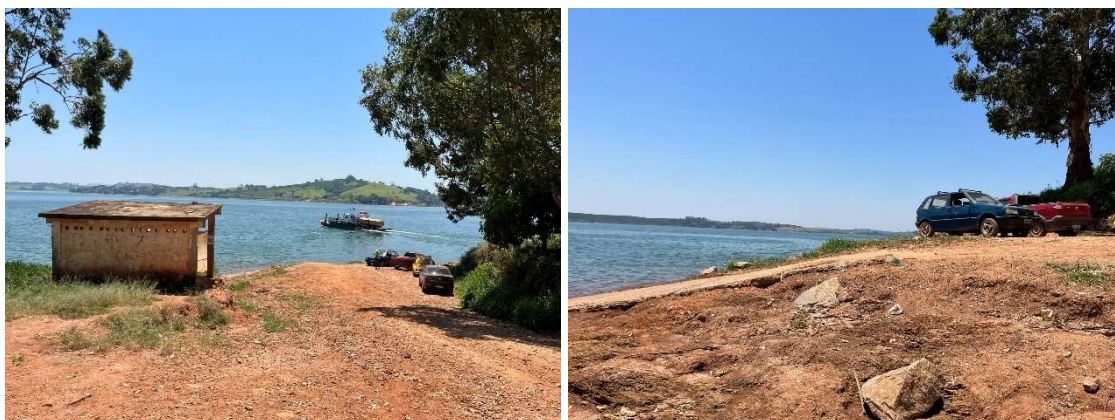
Quanto a topografia local, foram identificados afundamentos e ravinamentos nos solos provocados pela ausência de canalização e pela percolação superficial da água. Também não foram verificados sistemas de drenagem no pátio com os devidos caimentos e área para captação dos efluentes. Atualmente, todos os efluentes que incidem sobre os pátios, como óleos de vazamento dos motores dos veículos, solos carregados pela ação da chuva, entre outros, são levados diretamente para o reservatório.

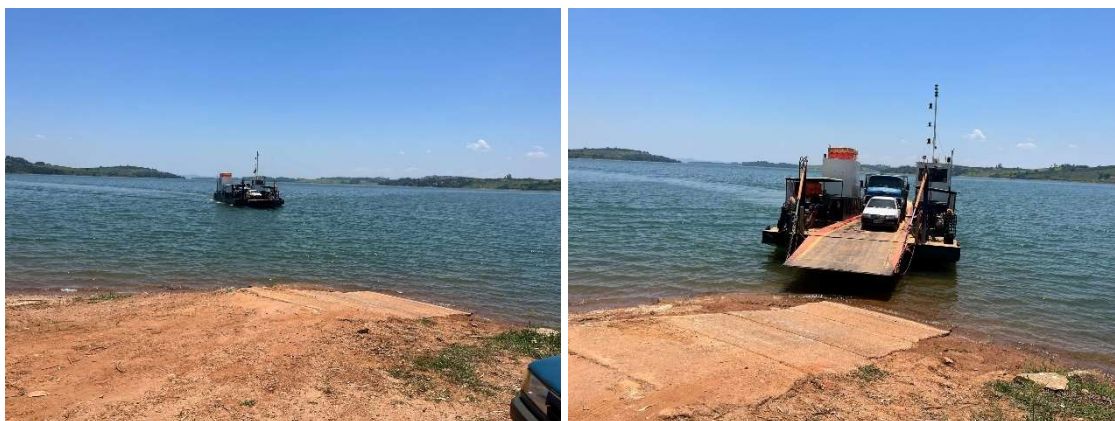
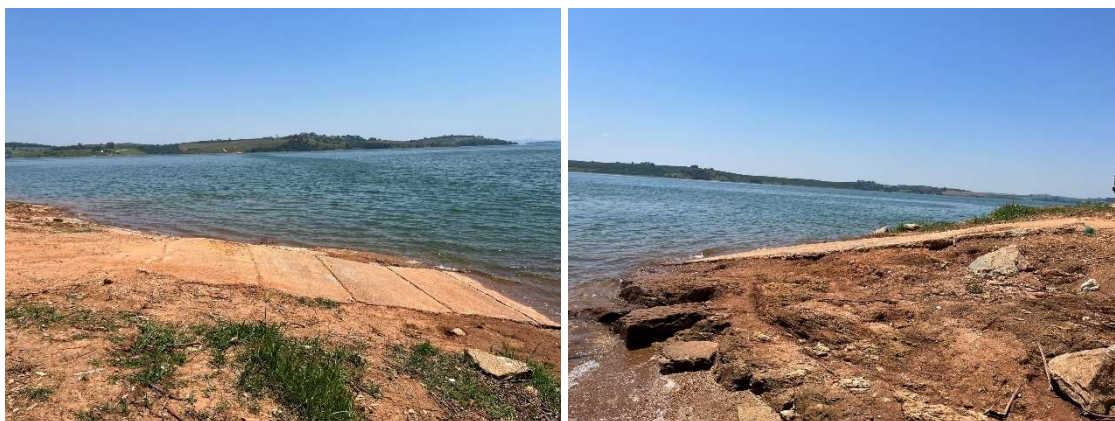
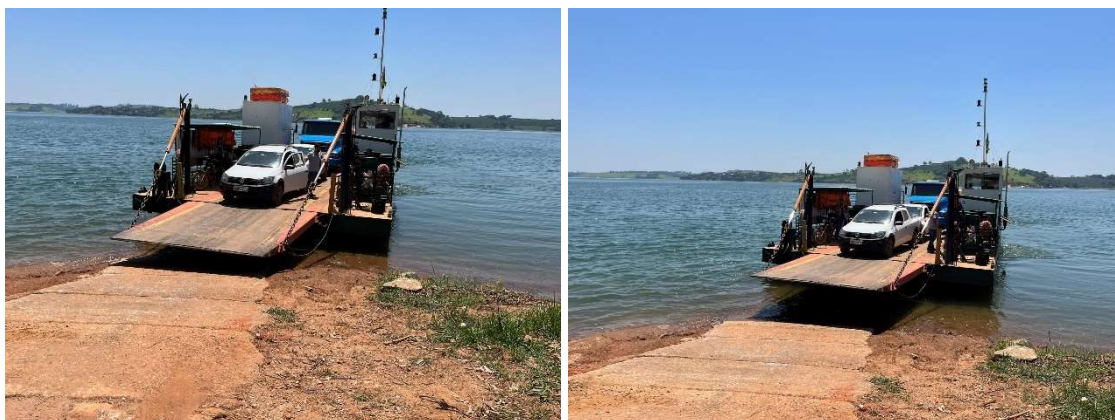
Quanto às condições dos atracadouros, as estruturas de concreto encontram-se deterioradas. Nos acessos vistoriados foram constatados elementos em concreto armado com deslocamento e oxidação das armaduras, devido à falta de manutenção.

Também não foram verificadas existências de elementos de suporte a atracação, como cabeços de amarração. A existência destes são de suma importância para manter as embarcações estabilizadas no ato das manobras de embarque e desembarque, além de serem exigências normativas da Autoridade Marítima, conforme Norma da Autoridade Marítima para Embarcações Empregadas em Navegação Interior – NORMAM 02/DPC, em seu capítulo 10, Seção 1001 – Normas Gerais, alínea “b”.

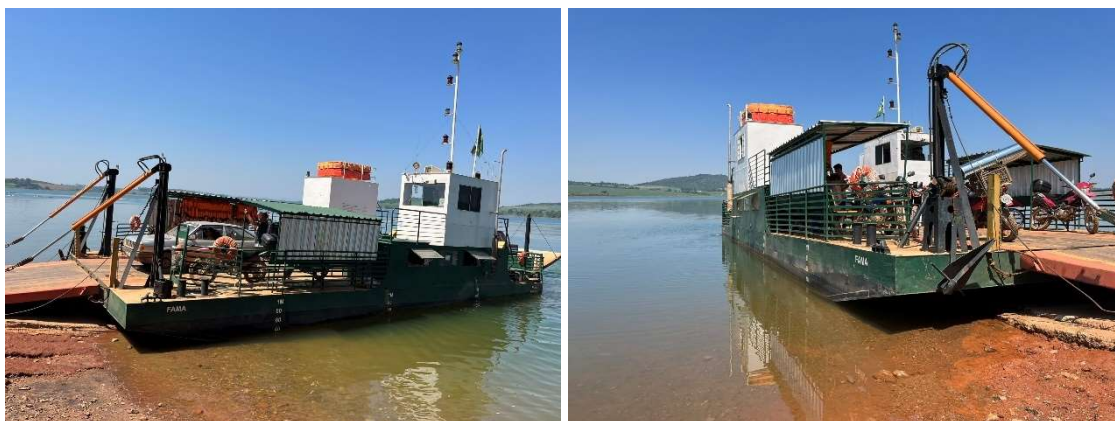
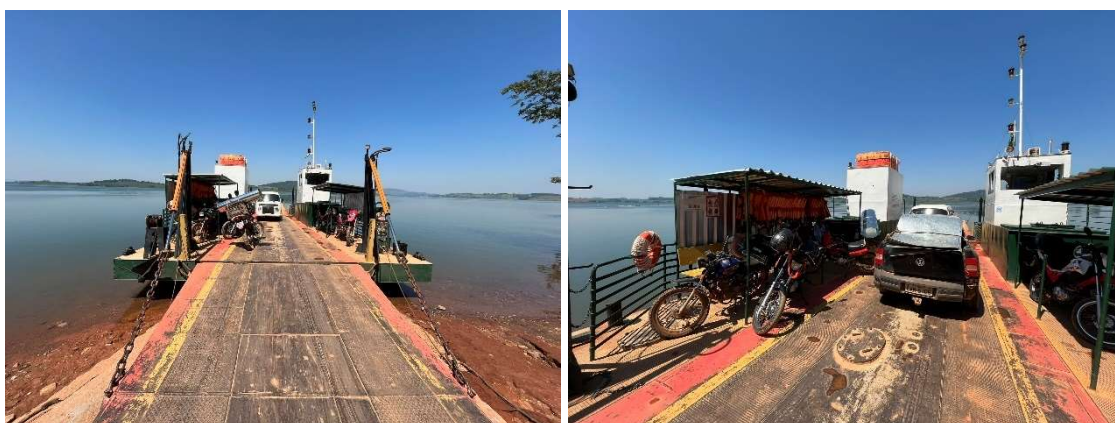
Outra questão de suma importância analisada foi a não existência de qualquer controle de cargas dos caminhões que utilizam as balsas para travessias. Constatou-se que em muitas das travessias as balsas afundam devido a sobrecarga existente na embarcação. Atualmente, o operador autoriza a entrada de caminhões e veículos de acordo com a disponibilidade de espaço na embarcação.

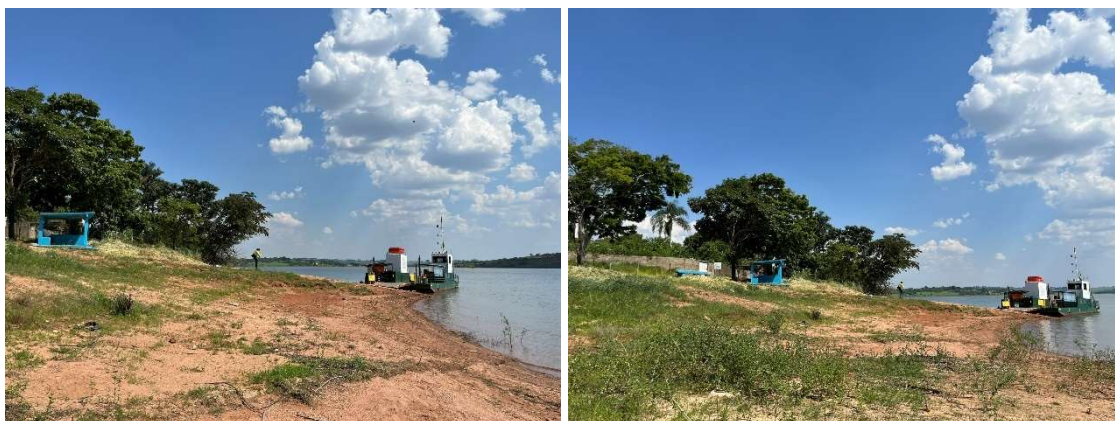
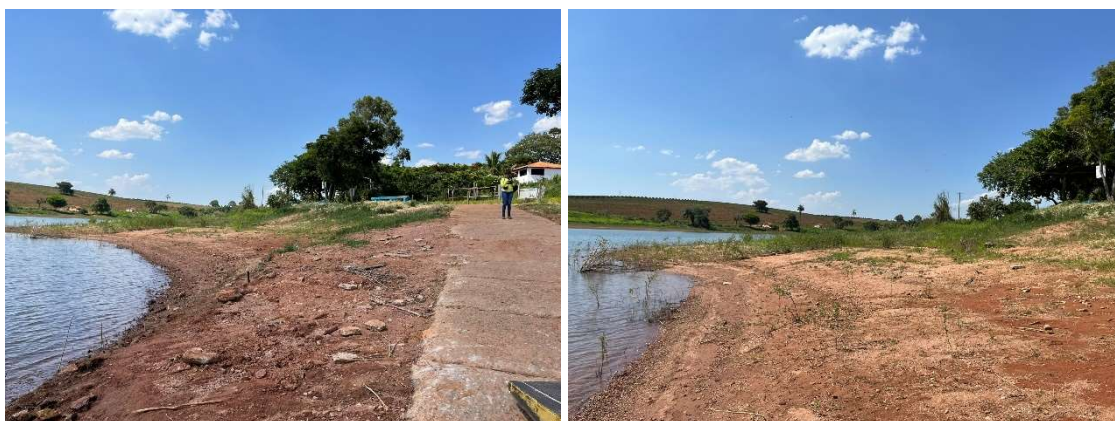
Quanto a topografia local, foram identificados afundamentos e ravinamentos nos solos provocados pela ausência de canalização e pela percolação superficial da água. Também não foram verificados sistemas de drenagem no pátio com os devidos caimentos e área para captação dos efluentes. Atualmente, todos os efluentes que incidem sobre os pátios, como óleos de vazamento dos motores dos veículos, solos carregados pela ação da chuva, entre outros, são levados diretamente para o reservatório.

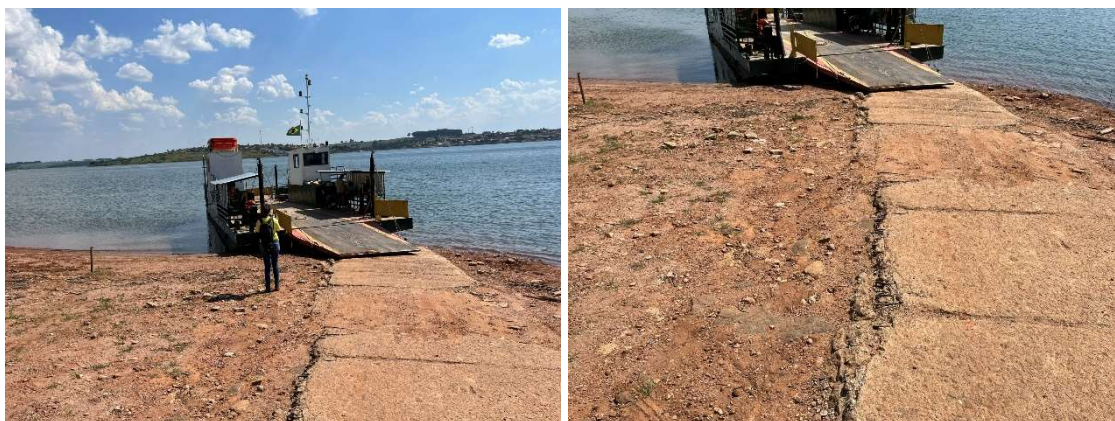
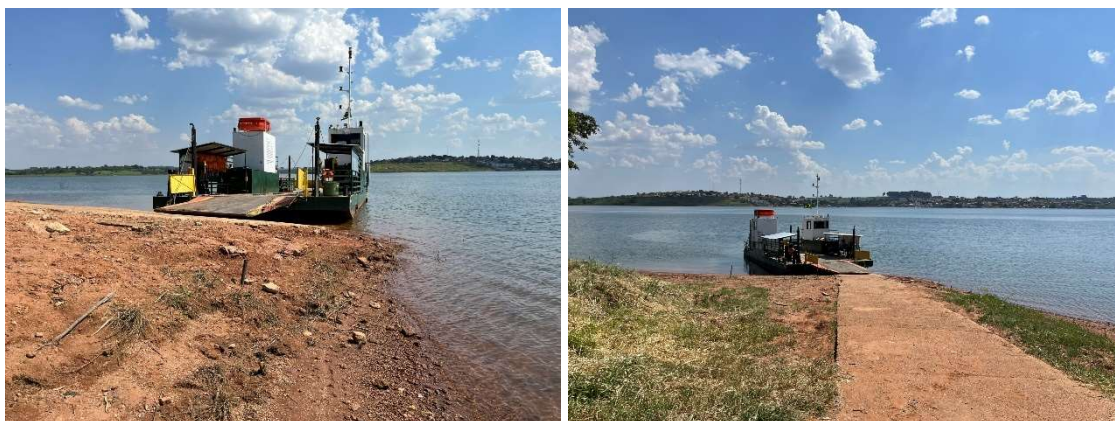
Quanto às condições dos atracadouros, as estruturas de concreto encontram-se deterioradas. Nos acessos vistoriados foram constatados elementos em concreto armado com deslocamento e oxidação das armaduras, devido à falta de manutenção.

Também não foram verificadas existências de elementos de suporte a atracação, como cabeços de amarração. A existência destes são de suma importância para manter as embarcações estabilizadas no ato das manobras de embarque e desembarque, além de serem exigências normativas da Autoridade Marítima, conforme Norma da Autoridade Marítima para Embarcações Empregadas em Navegação Interior – NORMAM 02/DPC, em seu capítulo 10, Seção 1001 – Normas Gerais, alínea “b”.

Figura 252 - Porto Fama - Atracadouro Existente - Margem Campos Gerais

Figura 253 - Porto Fama - Atracadouro Existente - Margem Campos Gerais

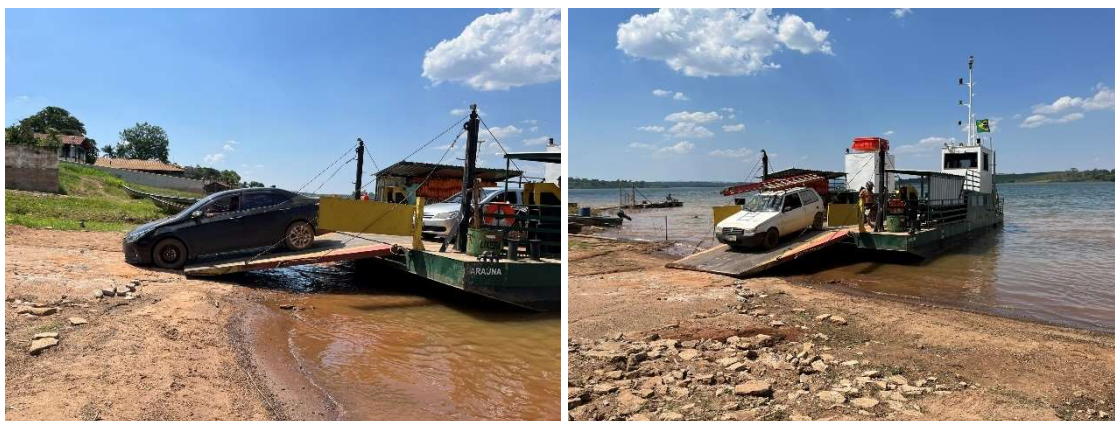
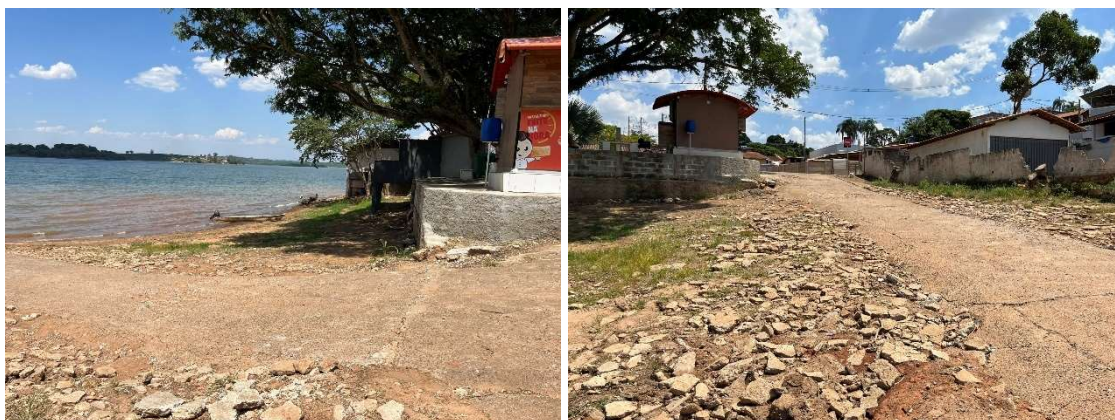
Figura 254 - Porto Fama - Atracadouro Existente - Margem Fama

Figura 255 - Porto Fama - Atracadouro Existente - Margem Fama

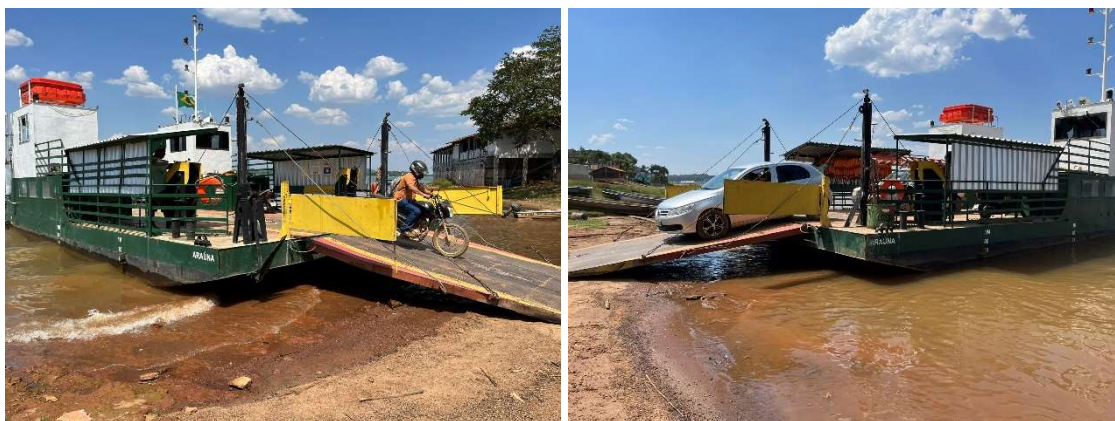
Durante a visita técnica constatou-se que a embarcação estava realizando as travessias apenas com um motor operacional. O outro, encontra-se danificado com solicitação de reparos enviada há oito (08) meses, conforme relato dos operadores. Após a visita de campo, foi informado por Furnas que o reparo foi realizado em 05/12/2023 e a balsa encontra-se em operação.

Figura 256 - Porto Fama - Balsa Araúna - Vista Lateral

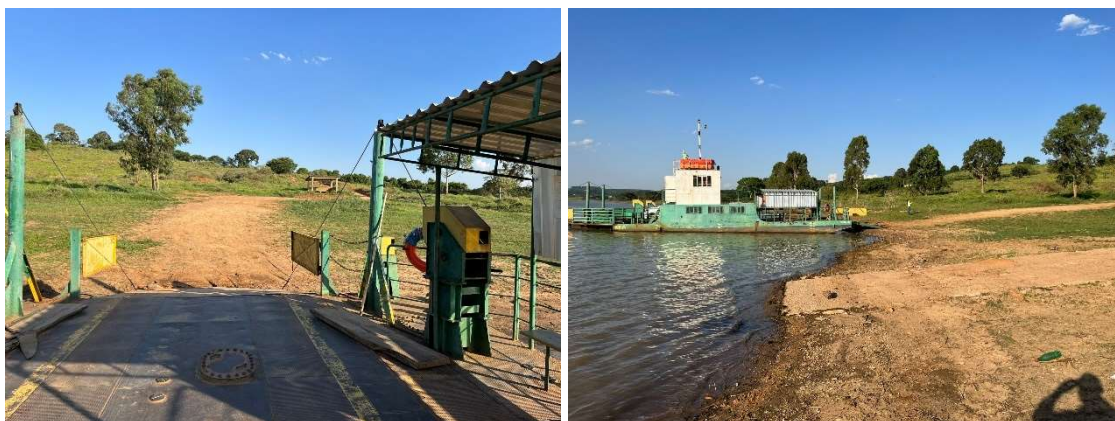
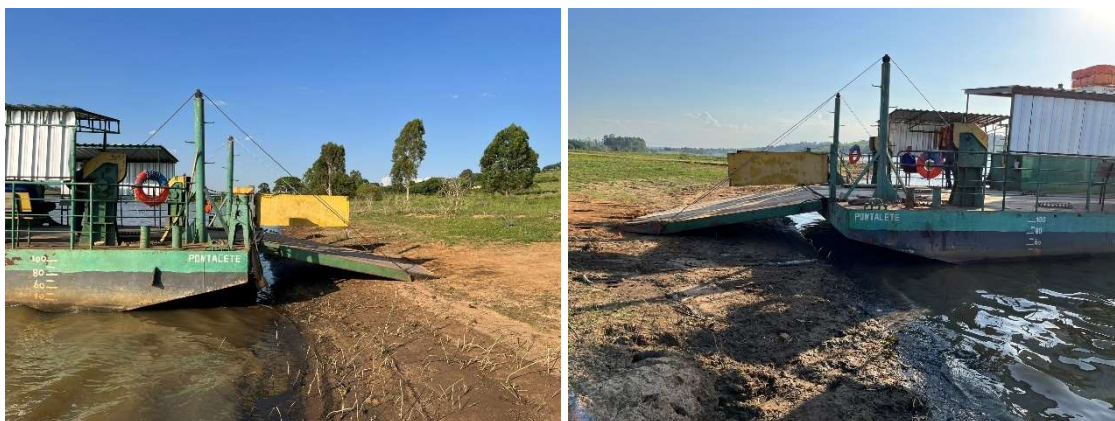
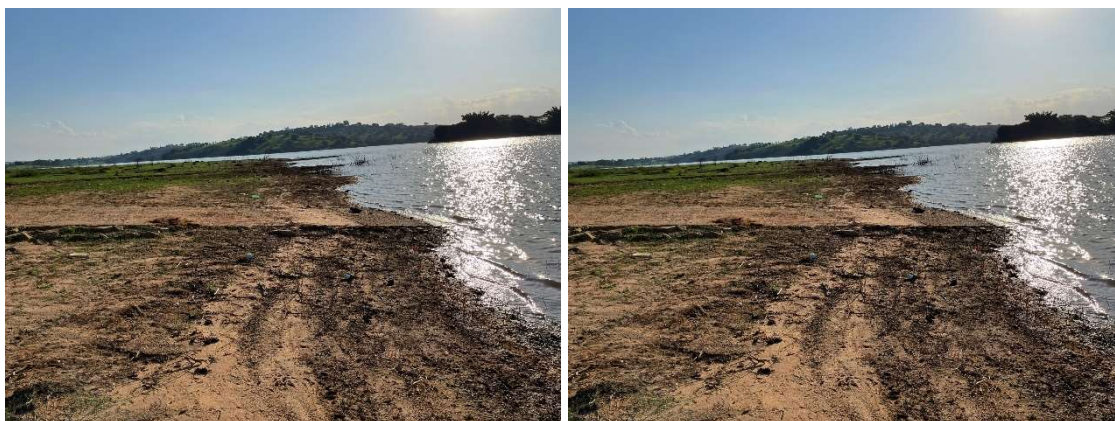
Quanto às condições dos atracadouros, as estruturas de concreto encontram-se deterioradas. Nos acessos vistoriados foram constatados elementos em concreto armado com deslocamento e oxidação das armaduras, devido à falta de manutenção.

Também não foram verificadas existências de elementos de suporte a atracação, como cabeços de amarração. A existência destes são de suma importância para manter as embarcações estabilizadas no ato das manobras de embarque e desembarque, além de serem exigências normativas da Autoridade Marítima, conforme Norma da Autoridade Marítima para Embarcações Empregadas em Navegação Interior – NORMAM 02/DPC, em seu capítulo 10, Seção 1001 – Normas Gerais, alínea “b”.

Figura 270 - Porto Pontalete - Área de Atracação - Margem Elói Mendes

Figura 271 - Porto Pontalete - Área de Atracação - Margem Elói Mendes

Figura 272 - Porto Pontalete - Área de Atracação - Margem Elói Mendes

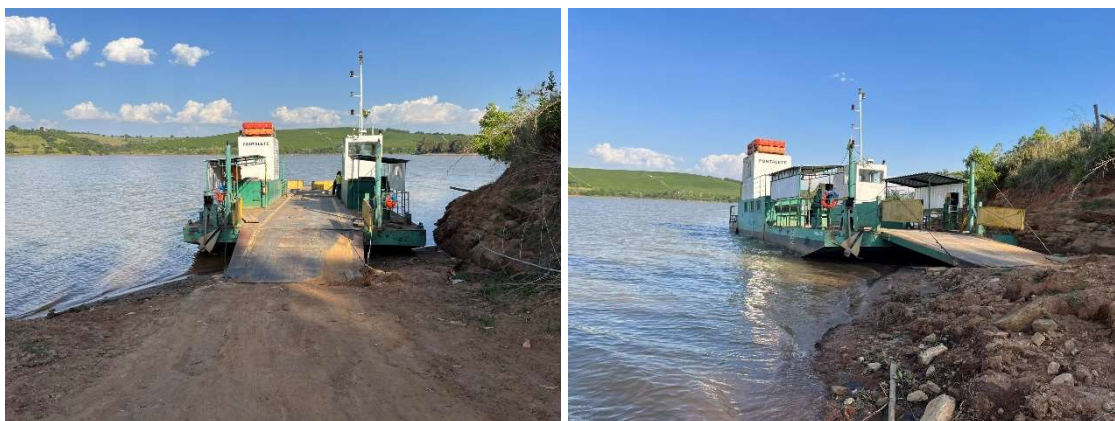
Também não foram verificadas existências de elementos de suporte a atracação, como cabeços de amarração. A existência destes são de suma importância para manter as embarcações estabilizadas no ato das manobras de embarque e desembarque, além de serem exigências normativas da Autoridade Marítima, conforme Norma da Autoridade Marítima para Embarcações Empregadas em Navegação Interior – NORMAM 02/DPC, em seu capítulo 10, Seção 1001 – Normas Gerais, alínea “b”.

Figura 276 - Porto Pontalete - Área de Atracação - Margem Paraguaçu

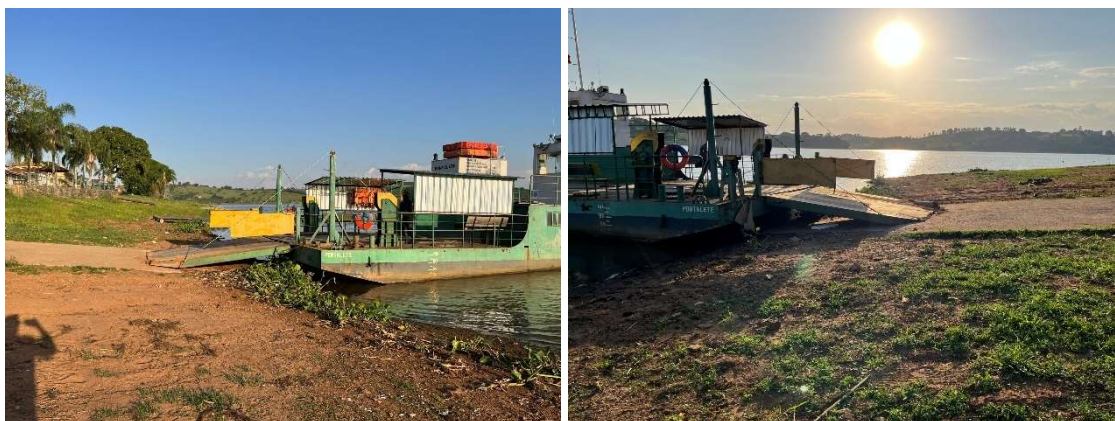
Quanto às condições dos atracadouros, as estruturas de concreto encontram-se deterioradas. Nos acessos vistoriados foram constatados elementos em concreto armado com deslocamento e oxidação das armaduras, devido à falta de manutenção.

Também não foram verificadas existências de elementos de suporte a atracação, como cabeços de amarração. A existência destes são de suma importância para manter as embarcações estabilizadas no ato das manobras de embarque e desembarque, além de serem exigências normativas da Autoridade Marítima, conforme Norma da Autoridade Marítima para Embarcações Empregadas em Navegação Interior – NORMAM 02/DPC, em seu capítulo 10, Seção 1001 – Normas Gerais, alínea “b”.

Figura 278 - Porto Pontalete - Área de Atracação - Margem Três Pontas

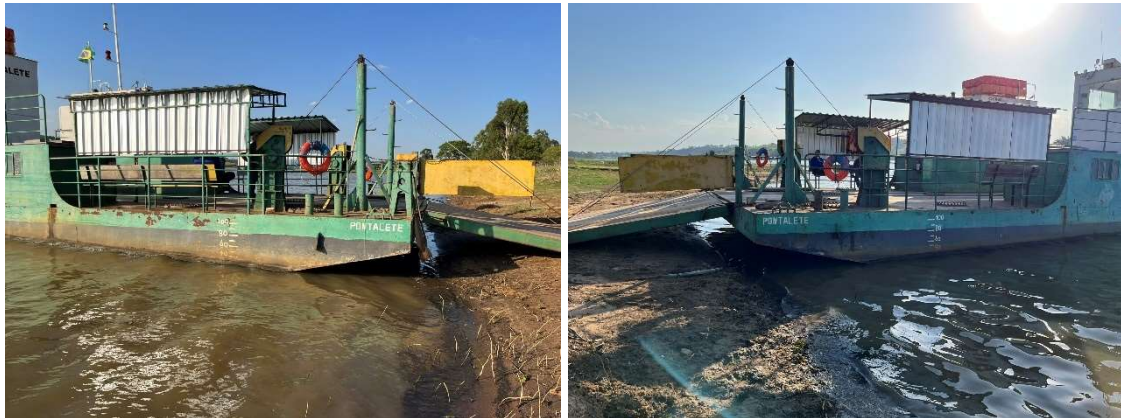
Outra questão de suma importância avaliada, foi a não existência de qualquer controle de cargas dos caminhões que utilizam as balsas para travessias. Constatou-se que em muitas das travessias as balsas afundam devido a sobrecarga existente na embarcação. Atualmente, o operador autoriza a entrada de caminhões e veículos de acordo com a disponibilidade de espaço na embarcação.

Figura 279 - Porto Pontalete - Balsa Pontalete - Vista Lateral

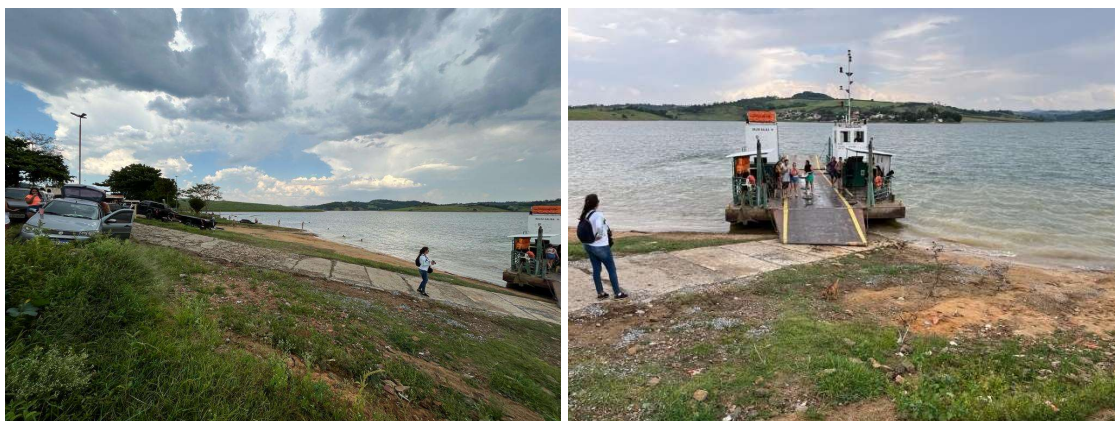
Quanto às condições dos atracadouros, as estruturas de concreto encontram-se deterioradas. Nos acessos vistoriados foram constatados elementos em concreto armado com deslocamento e oxidação das armaduras, devido à falta de manutenção.

Também não foram verificadas existências de elementos de suporte a atracação, como cabeços de amarração. A existência destes são de suma importância para manter as embarcações estabilizadas no ato das manobras de embarque e desembarque, além de serem exigências normativas da Autoridade Marítima, conforme Norma da Autoridade Marítima para Embarcações Empregadas em Navegação Interior – NORMAM 02/DPC, em seu capítulo 10, Seção 1001 – Normas Gerais, alínea “b”.

Figura 288 - Porto Mendes - Área de Atracação - Margem Campo Belo

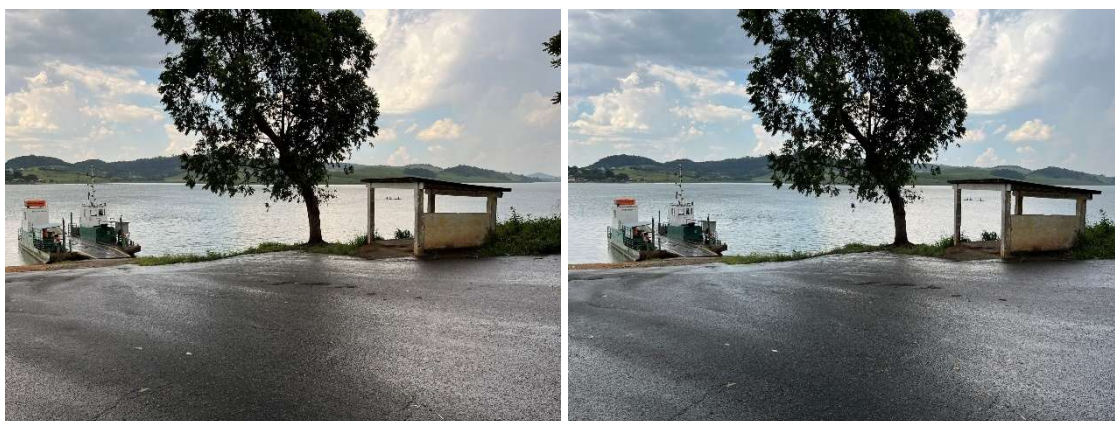
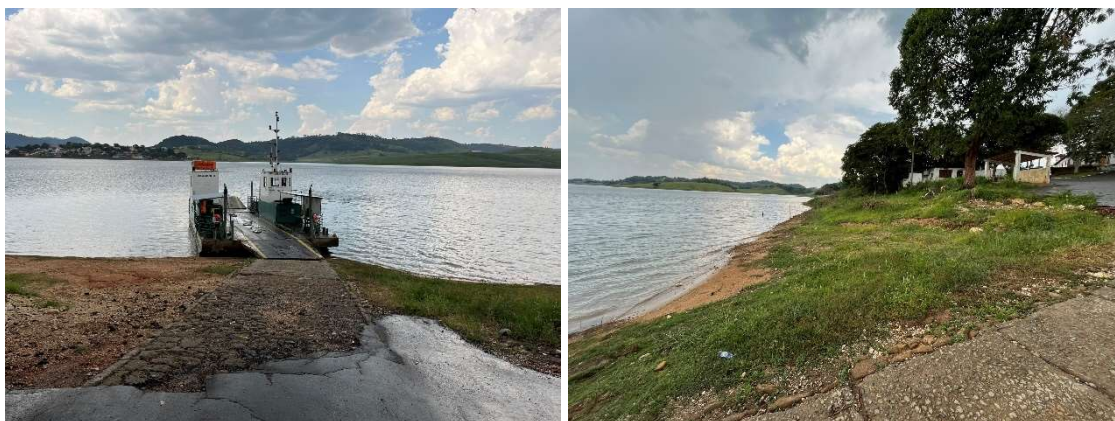
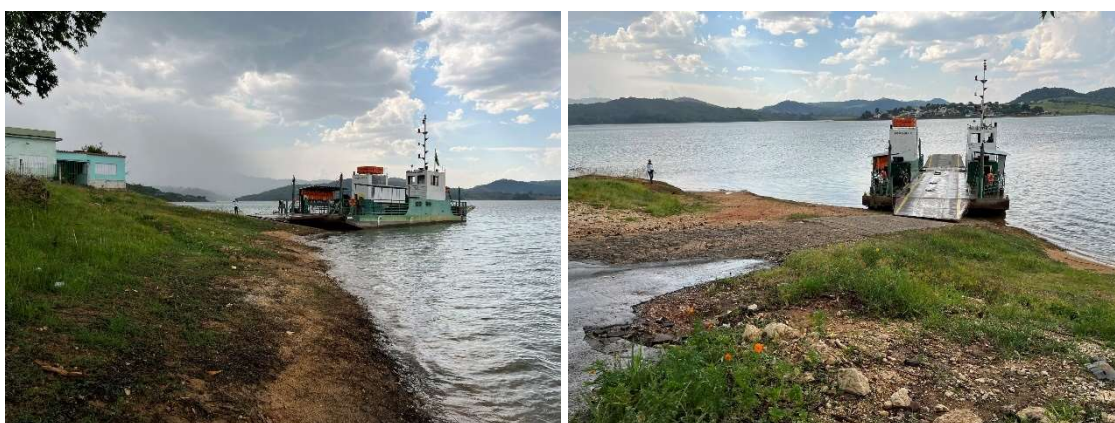
Quanto a topografia local, foram identificados afundamentos e ravinamentos nos solos provocados pela ausência de canalização e pela percolação superficial da água. Também não foram verificados sistemas de drenagem no pátio com os devidos caimentos e área para captação dos efluentes. Atualmente, todos os efluentes que incidem sobre os pátios, como óleos de vazamento dos motores dos veículos, solos carregados pela ação da chuva, entre outros, são levados diretamente para o reservatório.

Quanto ao sistema de iluminação, não foram identificadas luminárias nas áreas de embarque e desembarque de forma a atender a operação noturna no terminal. Através de relatos dos operadores das balsas, as manobras noturnas são realizadas com auxílio do farol de busca das embarcações juntamente com a iluminação dos faróis dos veículos.

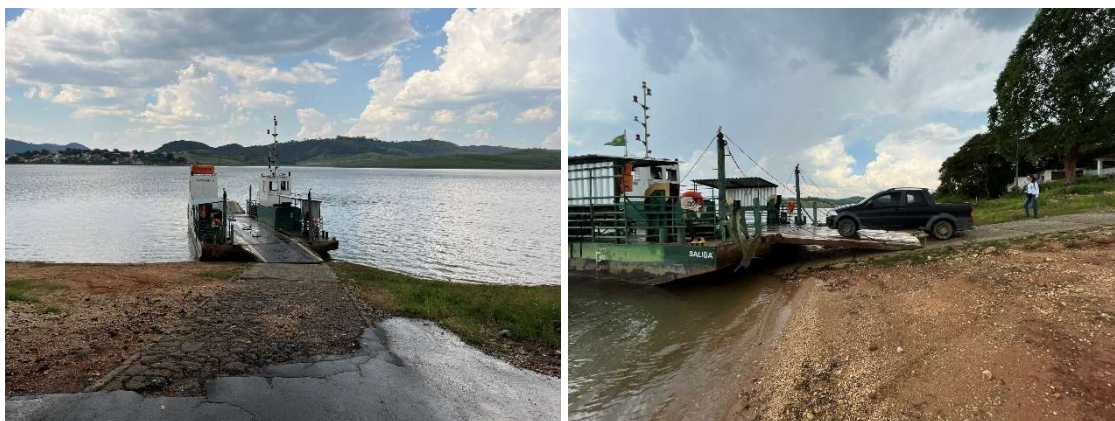
Figura 293 - Porto Mendes - Área de Atracação - Margem Nepomuceno

Quanto às condições estruturais dos atracadouros, constatou-se que as estruturas de concreto existentes encontram-se deterioradas. Nos acessos, verificou-se elementos em concreto armado com deslocamento, seja por ausência de manutenção ou pelo processo de oxidação das armaduras.

Também não foram verificadas existências de elementos de suporte a atracação, como cabeços de amarração. A existência destes são de suma importância para manter as embarcações estabilizadas no ato das manobras de embarque e desembarque. Além disto, consta também como exigência normativa, contemplado na Norma da Autoridade Marítima para Embarcações Empregadas em Navegação Interior – NORMAM 02/DPC, em seu capítulo 10, Seção 1001 – Normas Gerais, alínea “b”.

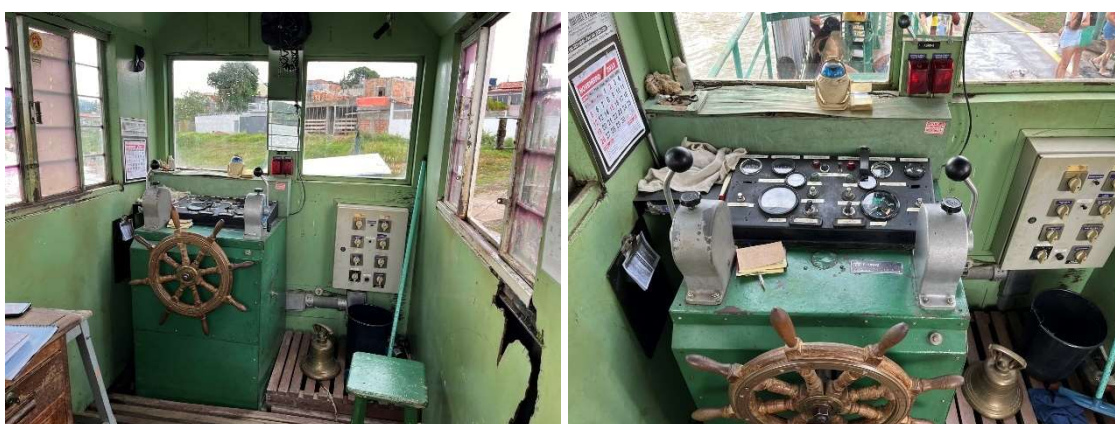
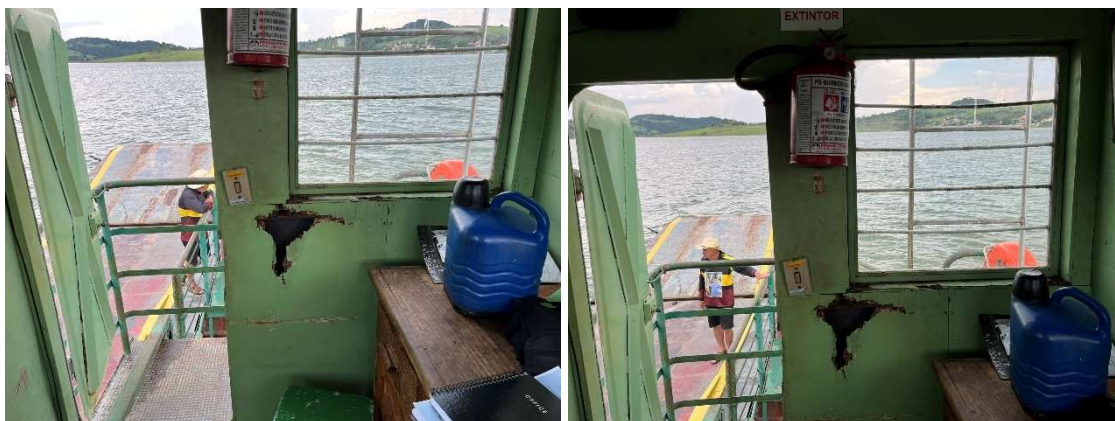
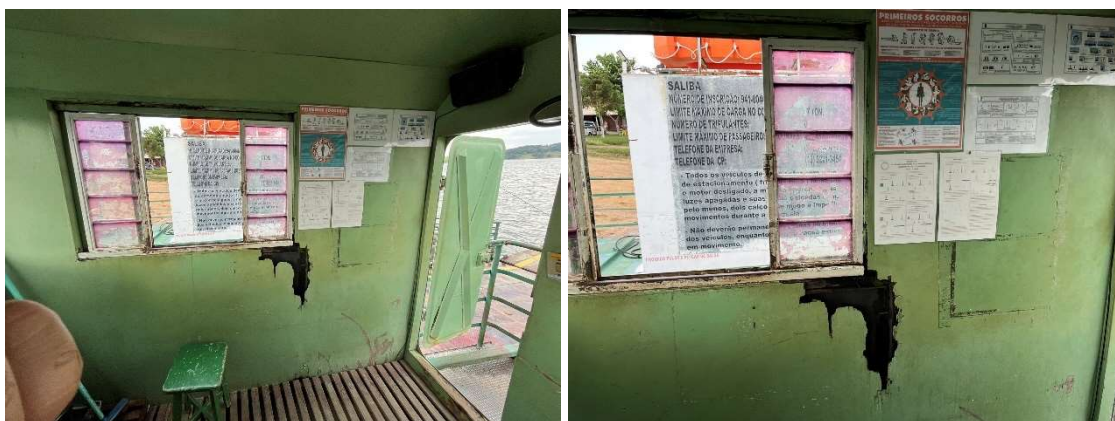
Contatou-se também, na parte interna da embarcação, a existência de vedações deterioradas na cabine do operador, conforme indica Figura 298, Figura 299, Figura 300. Segundo o operador local a manutenção na região já foi solicitada, porém, até o momento da visita técnica ainda não atendida.
